KAJIAN RANGKAIAN GEMPA LOMBOK PROVINSI NUSA TENGGARA BARAT

29 Juli 2018 (M6.4)
5 Agustus 2018 (M7.0)
19 Agustus 2018 (M6.9)

Tim Pusat Studi Gempa Nasional
Pusat Litbang Perumahan dan Permukiman
Badan Penelitian dan Pengembangan
Kementerian Pekerjaan Umum dan Perumahan Rakyat

**Disusun oleh:
Tim Pusat Studi Gempa Nasional**

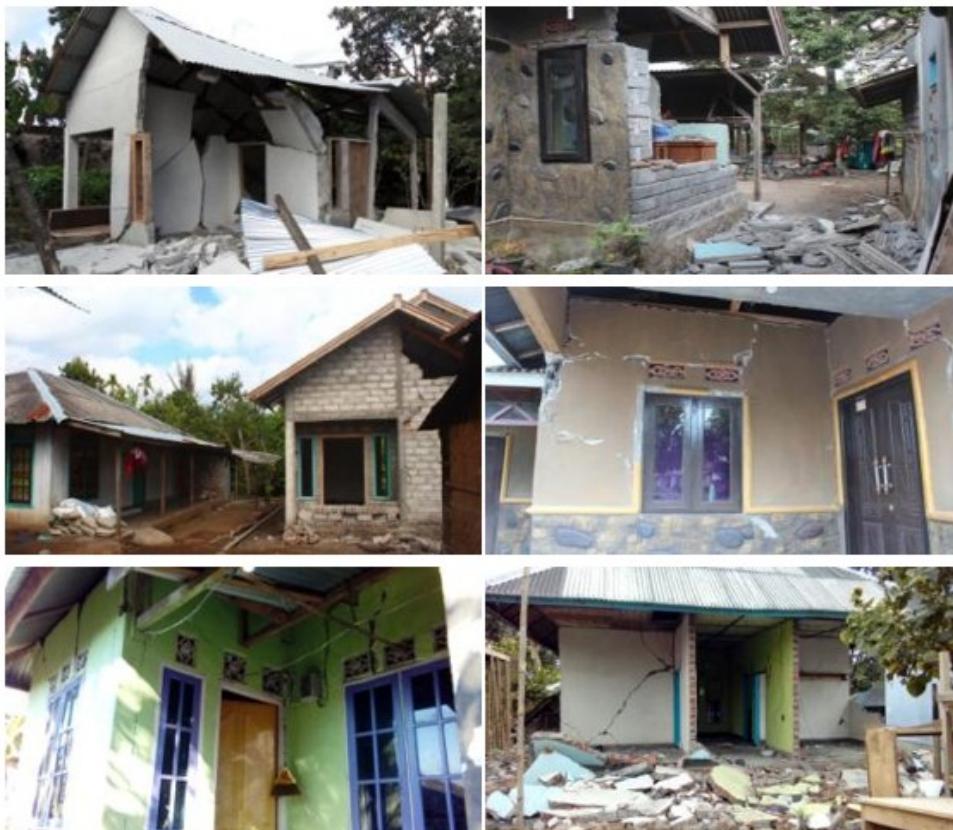
dengan mayoritas bangunan sudah tidak layak huni (gambar 7.8). Di wilayah ini juga teridentifikasi adanya retakan tanah baik yang memotong jalan, kebun bahkan memotong lantai dan fondasi bangunan (gambar 7.9). Retakan tanah ini mengontrol kerusakan beberapa rumah penduduk yang dilaluinya. Retakan tanah teridentifikasi menerus dengan panjang sekitar 50 - 100 m pada arah antara N220°E - N295°N.

Gambar 7.8 `Kerusakan bangunan di Desa Sajang, Kecamatan Sembalun akibat gempa 29 Juli 2018.

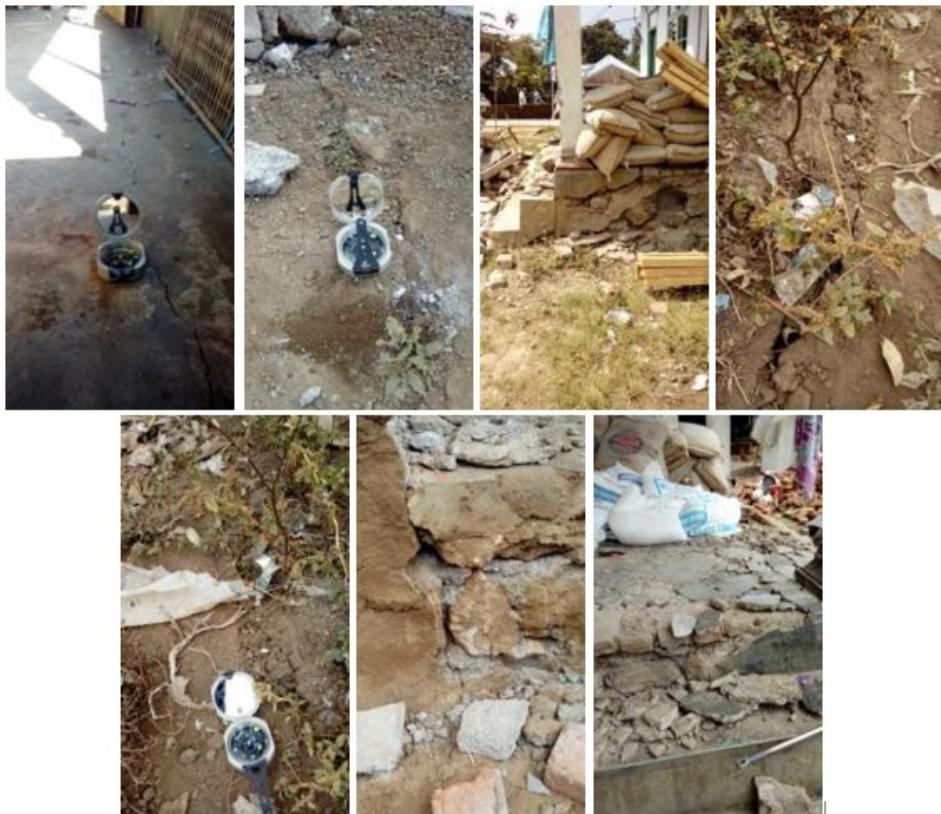
Gambar 7.9 Retakan tanah yang teridentifikasi di Desa Sajang, Kecamatan Sembalun.

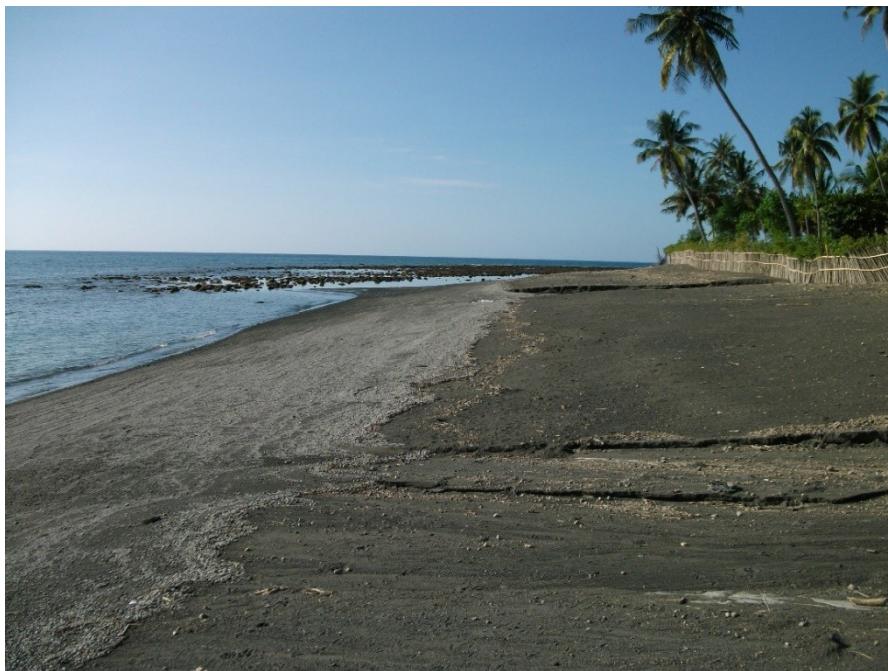
Gambar 8.3 Tidak terlihat adanya jejak tsunami di Pantai Tampes, Desa Selengan, Kecamatan Kayangan akibat gempa tanggal 5 Agustus 2018. Terlihat adanya retakan tanah berarah NW-SE

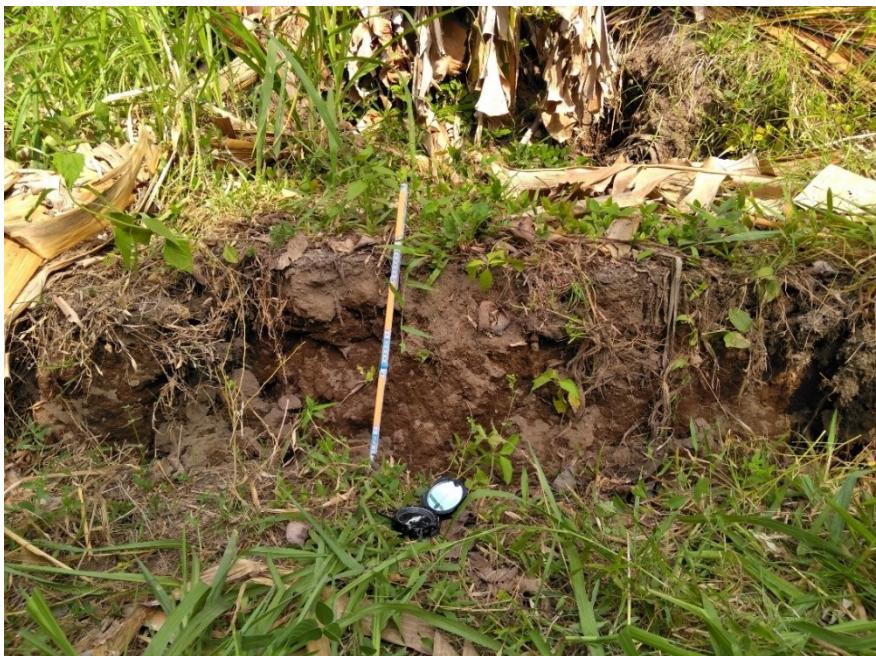
Gambar 8.7 Off set vertikal setinggi 44 cm akibat kejadian gempa Lombok Utara tanggal 5 Agustus 2018 di Desa Selengan, Kecamatan Kayangan, Kabupaten Lombok Utara.

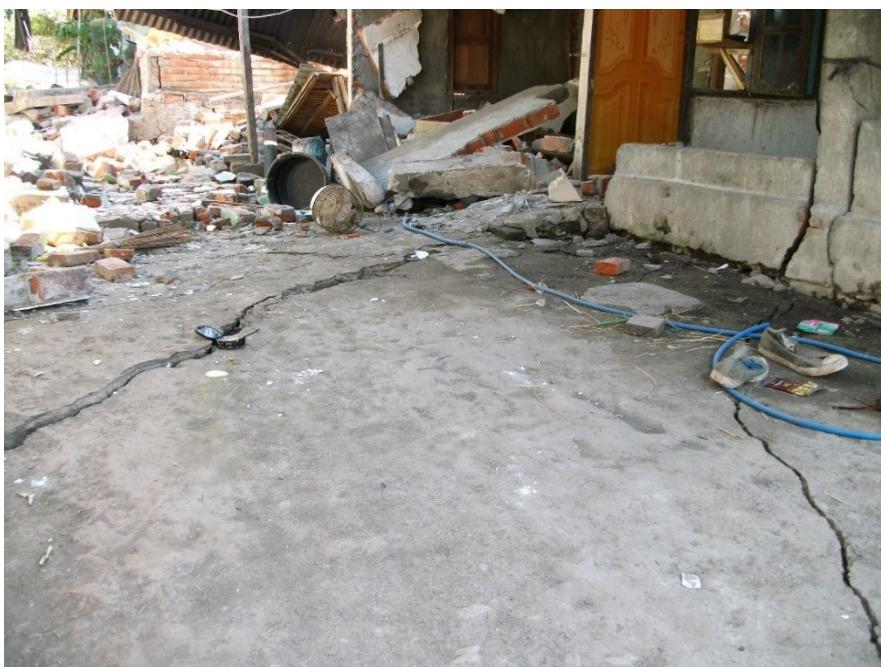
Gambar 8.8 Sesar minor permukaan (minor surface rupture) berarah barat – timur akibat kejadian gempa Lombok Utara tanggal 5 Agustus 2018 di Desa Sambik Bengkol, Kecamatan Gangga, Kabupaten Lombok Utara.

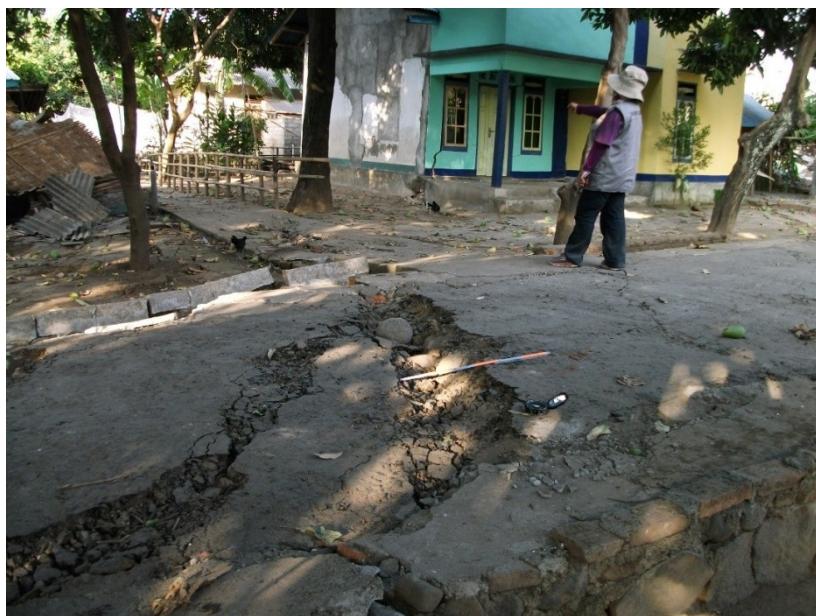
Gambar 8.9 Sesar minor permukaan berarah barat – timur akibat kejadian gempa Lombok Utara tanggal 5 Agustus 2018 di Dusun Beraringan, Desa Kayangan, Kecamatan Kayangan, Kabupaten Lombok Utara.

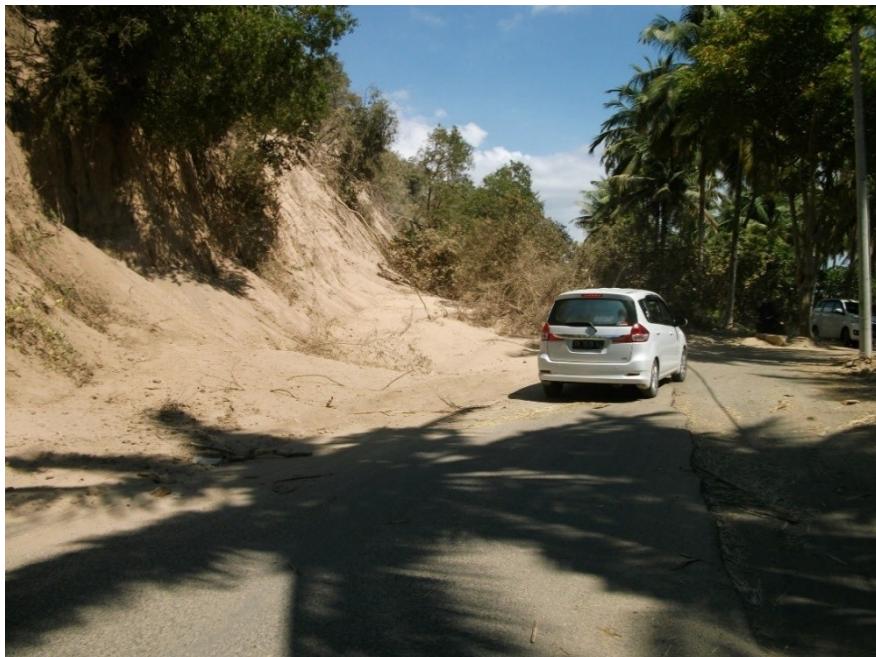
Gambar 8.15 Gerakan tanah dipicu kejadian gempa Lombok Utara tanggal 5 Agustus 2018 menutup jalan raya di Kecamatan Kayangan, Kabupaten Lombok Utara.

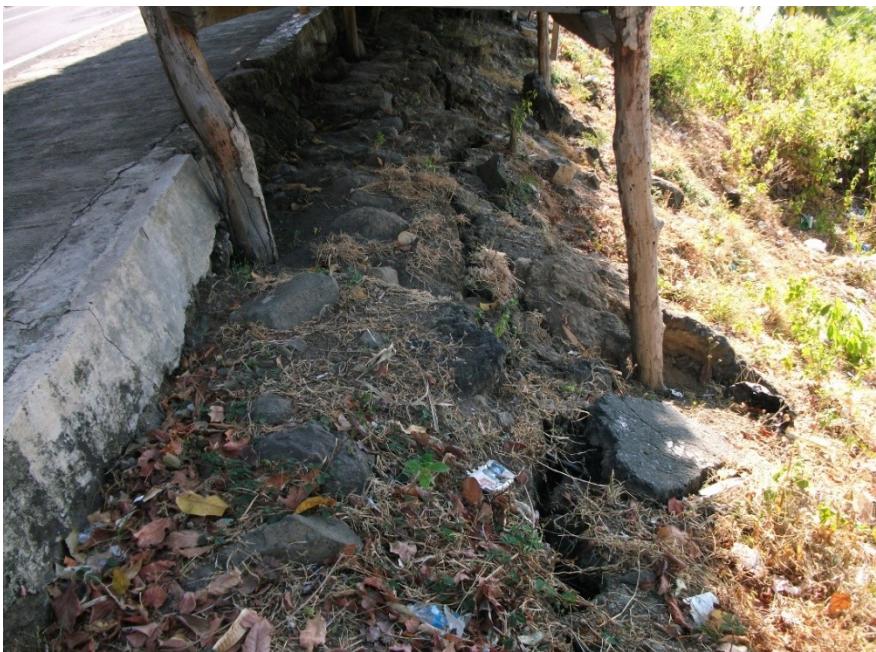
Gambar 8.16 Retakan tanah mengarah ke lembah akibat kejadian gempa tanggal 5 Agustus 2018. Retakan tanah ini berpotensi menjadi bidang gelincir gerakan tanah bila dipicu curah hujan melalui retakan tanah yang terbentuk.

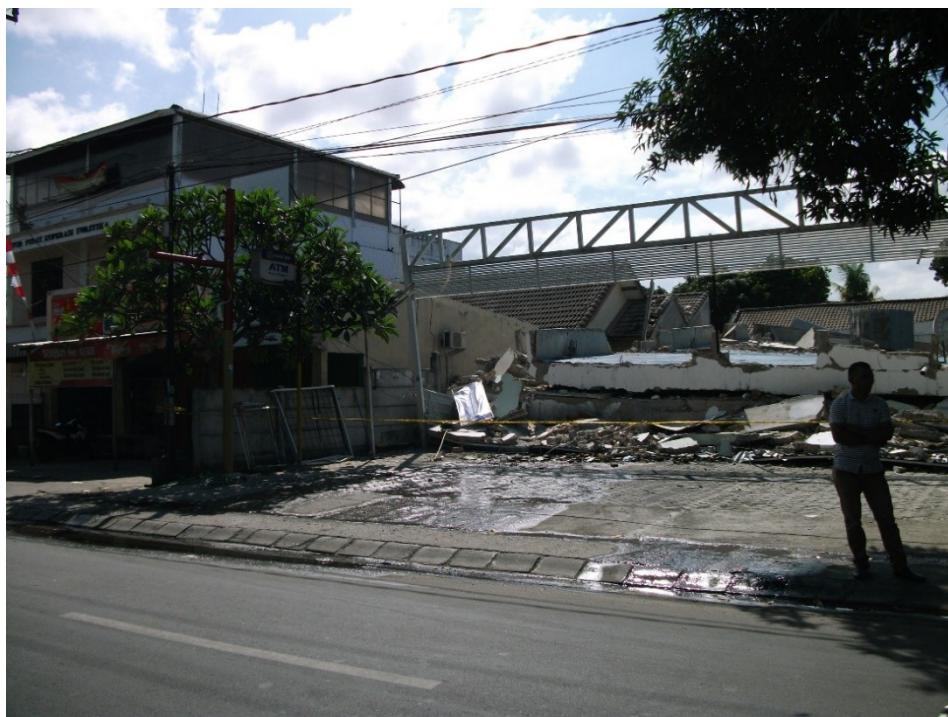
Gambar 8.17 Gedung Alfa Mart di daerah Karang Bedil Kota Mataram roboh akibat kejadian gempa susulan setelah kejadian gempa tanggal 5 Agustus 2018.

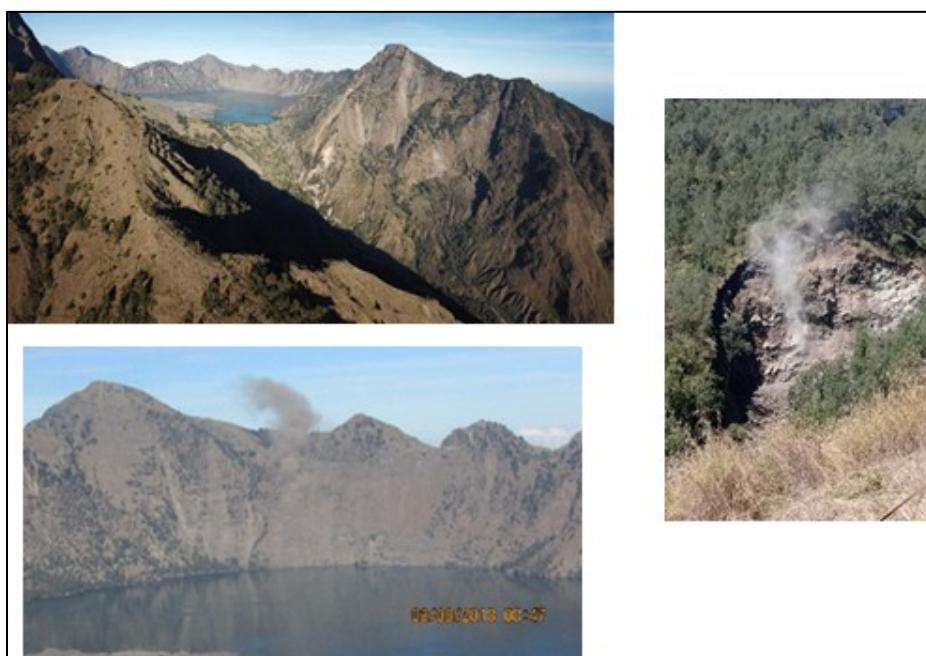
Gambar 10.3 Foto-foto longsoran / runtuh batu yang terjadi ketika gempa susulan. Longsoran pada dinding kawah yang terjadi saat terjadi gempa pada hari jumat pagi (Kiri bawah). Kiri atas longsoran pada lereng Gunung Sangkareang. Kanan runtuh batu pada lereng di sekitar jalur pendakian menuju Pelawangan Sembalun.

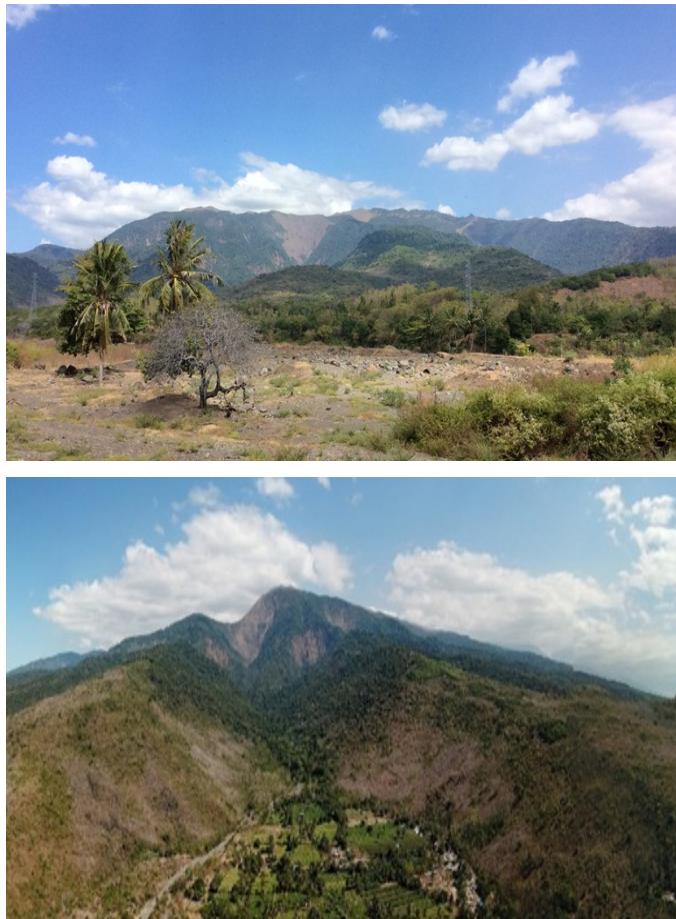
Gambar 10.4 Longsor pada Bukit di atas Posko Madayin, Sambelia paska gempa susulan 4 Agustus 2018. Endapan longsor tersebut berpotensi berkembang menjadi aliran bahan rombakan pada musim penghujan (atas). Longsor pada Bukit Mentareng, Obel-Obel, Sambelia paska gempa susulan 4 Agustus 2018 (bawah). Endapan longsor tersebut berpotensi berkembang menjadi aliran bahan rombakan pada musim penghujan.

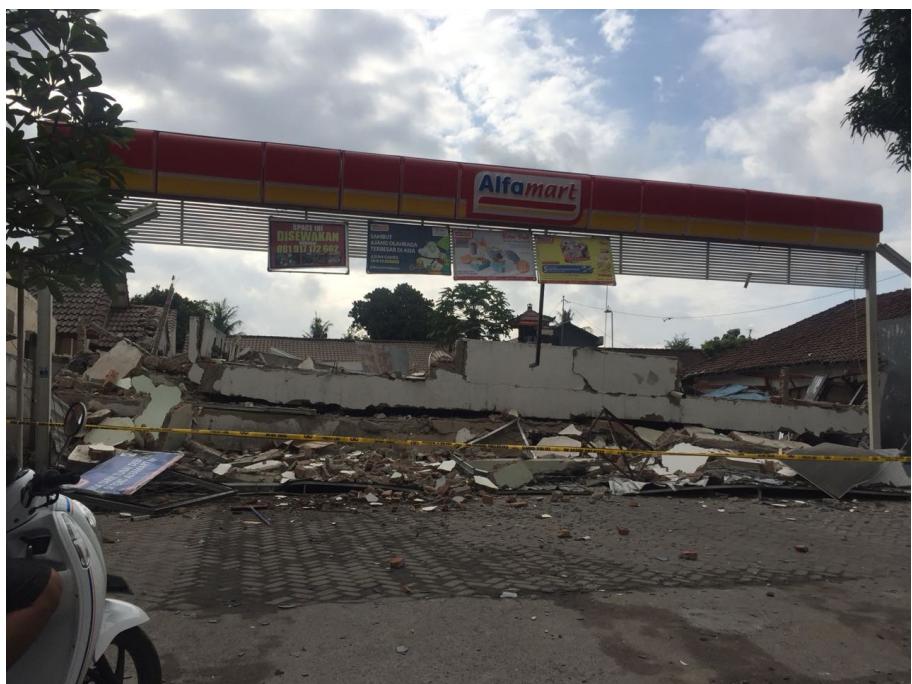
Gambar 11.3 Kerusakan bangunan minimarket di Kota Mataram

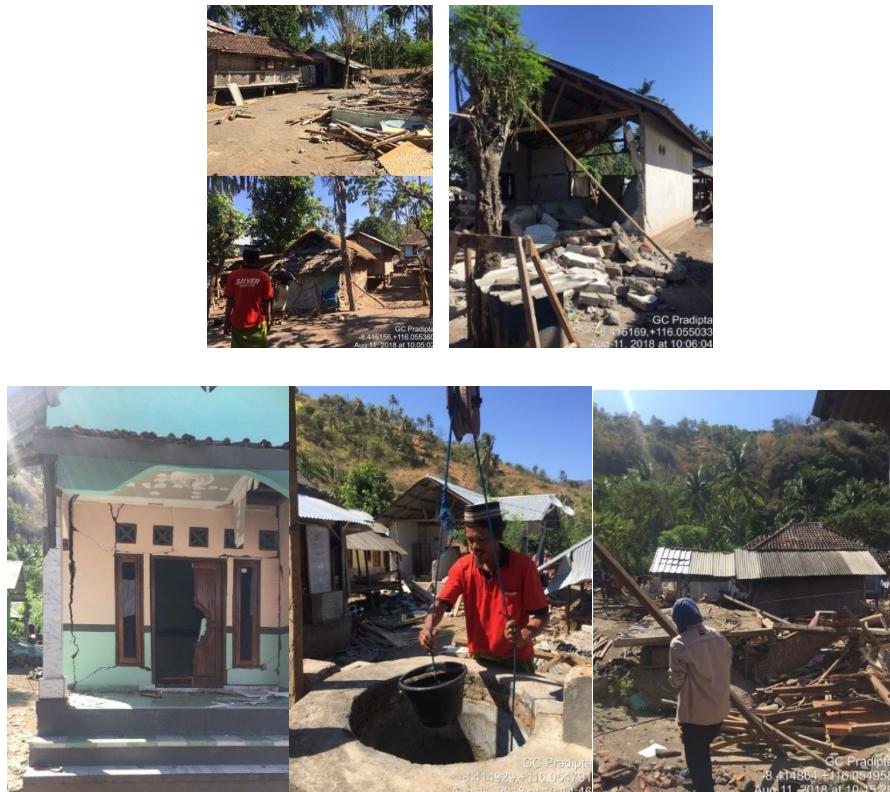
Gambar 11.7 Foto foto kerusakan di desa Malaka oleh gempa Lombok.

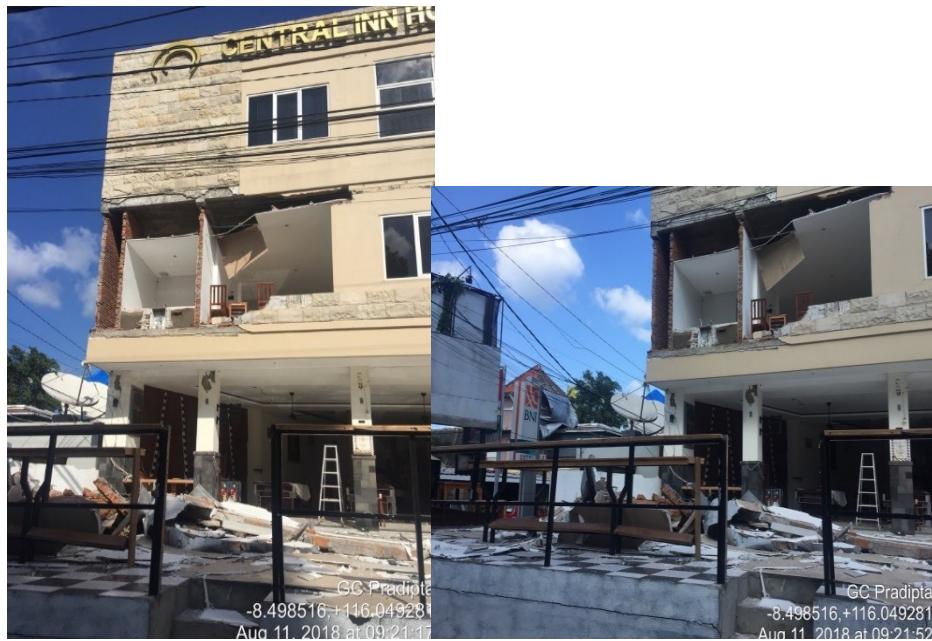
Gambar 11.9 Kerusakan sebuah Hotel di Senggigi oleh gempa Lombok.

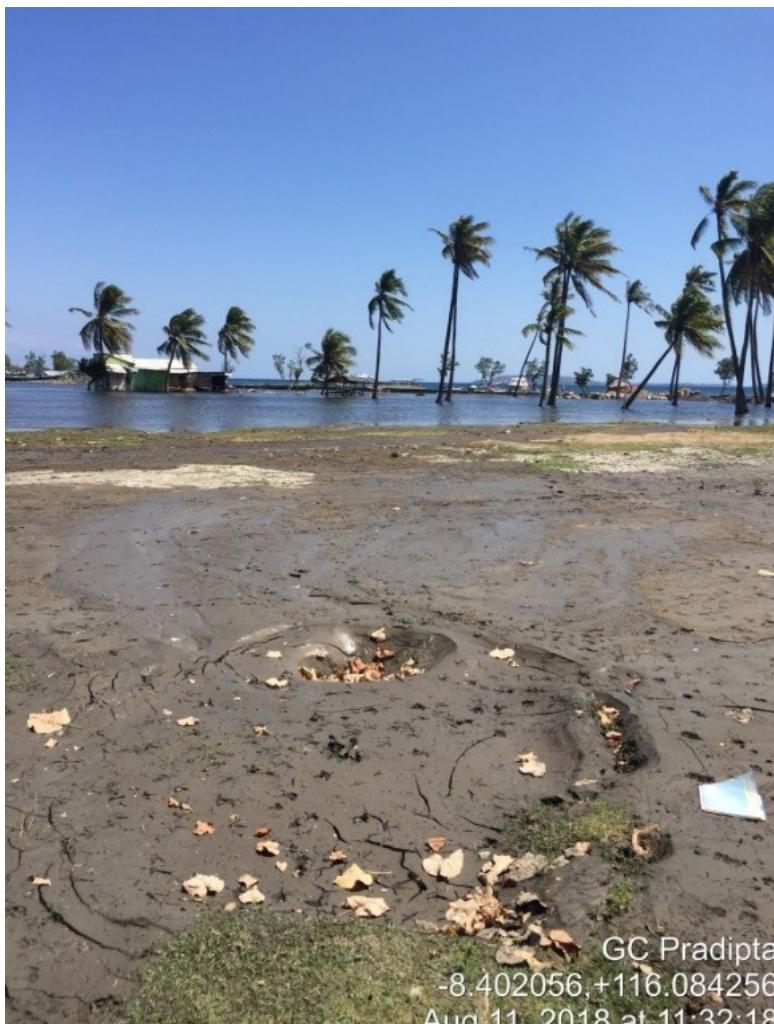
Gambar 11.21 Likuifaksi di Pemenang Barat, Kabupaten Lombok Utara.

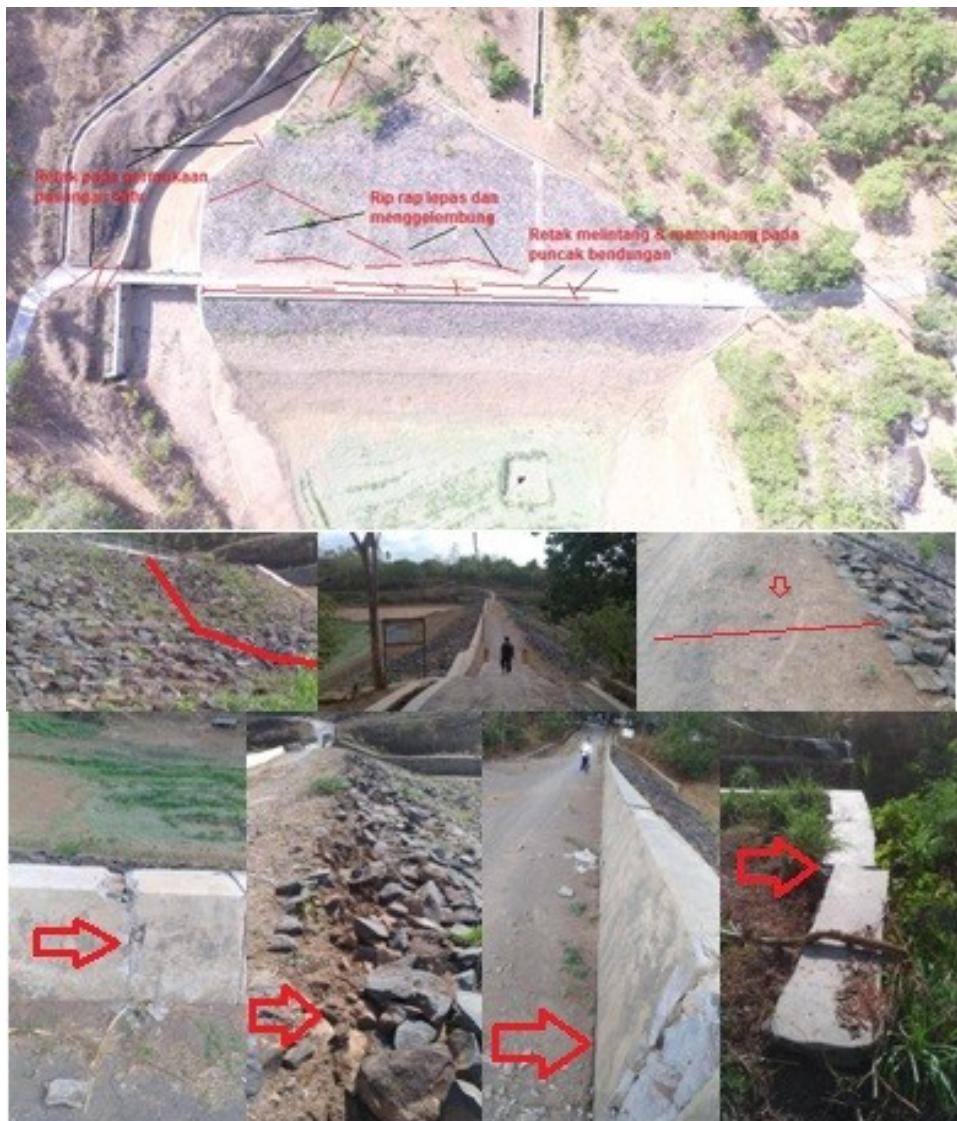
Gambar 15.3 Kerusakan pada puncak bendungan Gegurik

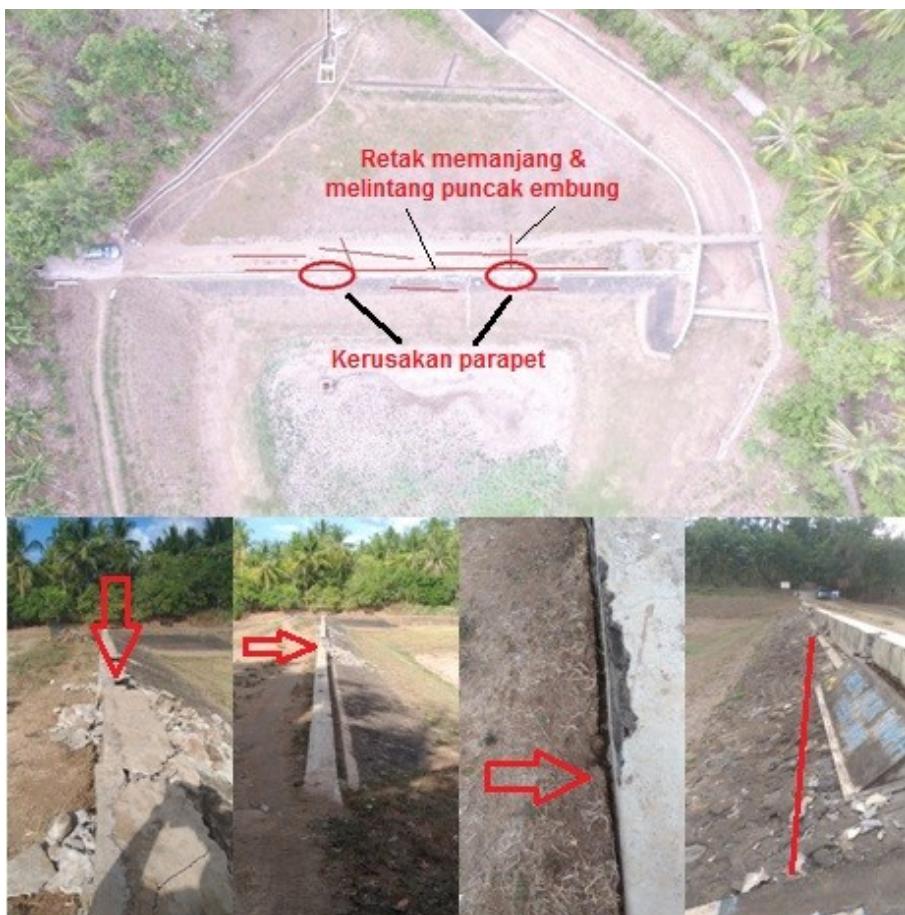
Gambar 15.5 Kerusakan pada puncak embung Lokok Tawah.

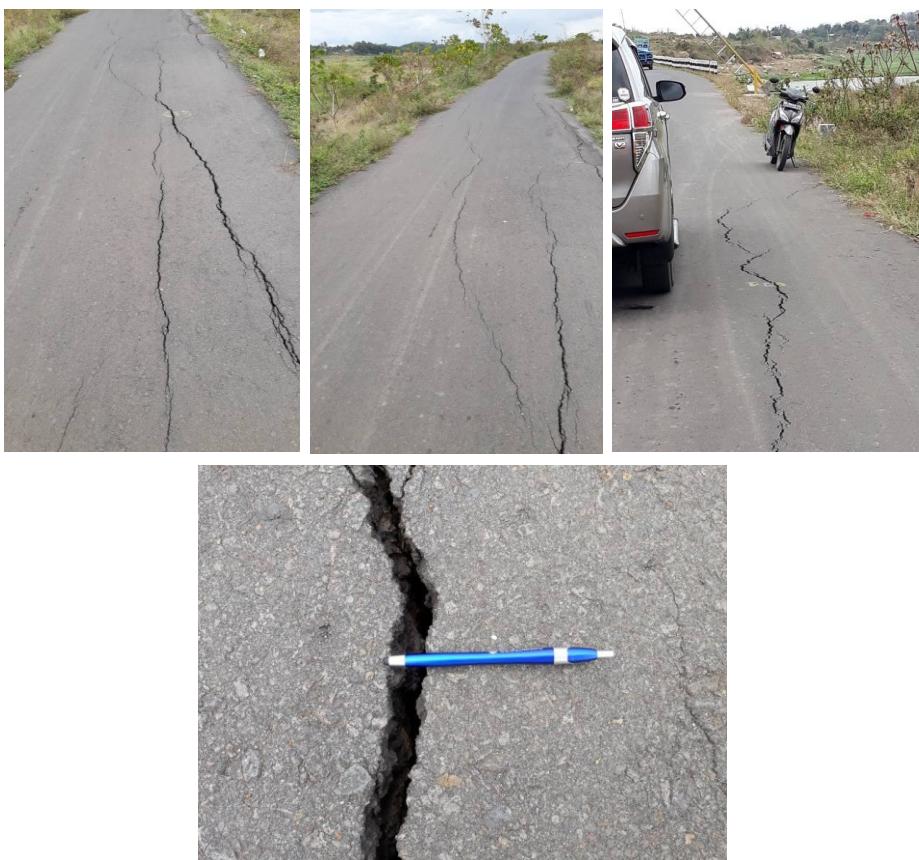
Gambar 15.18 Retakan pada jalan akses antara Saddle Dam 8 dan Saddle Dam 9 .

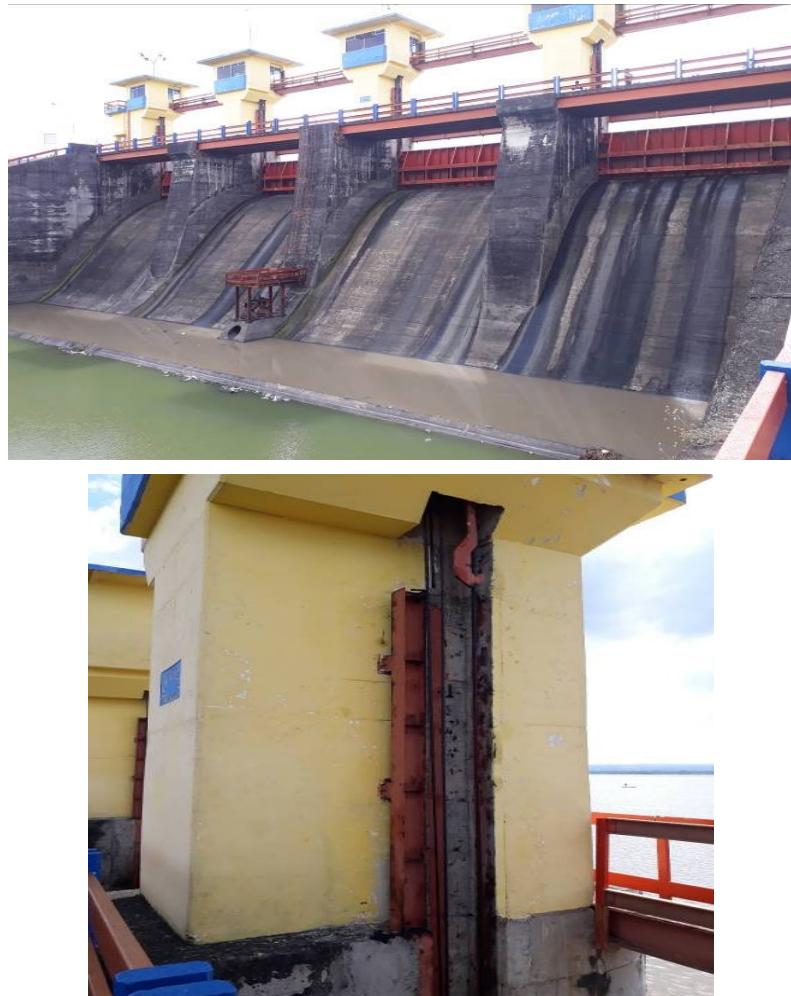
Gambar 15.32 Kondisi Bangunan Pelimpah (spillway) bendungan Batujai setelah diguncang gempa.

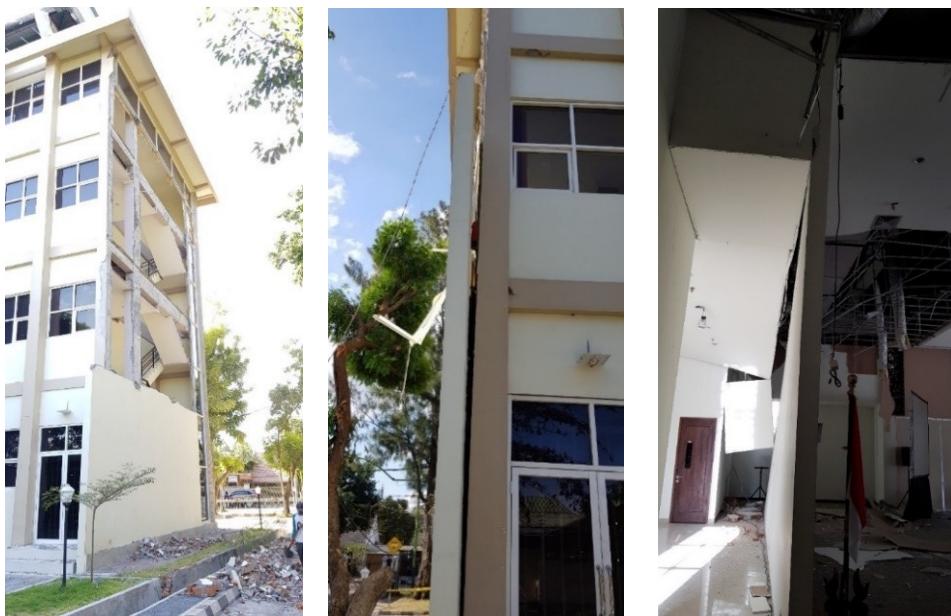
Gambar 16.2 Dinding tidak terikat dengan baik.

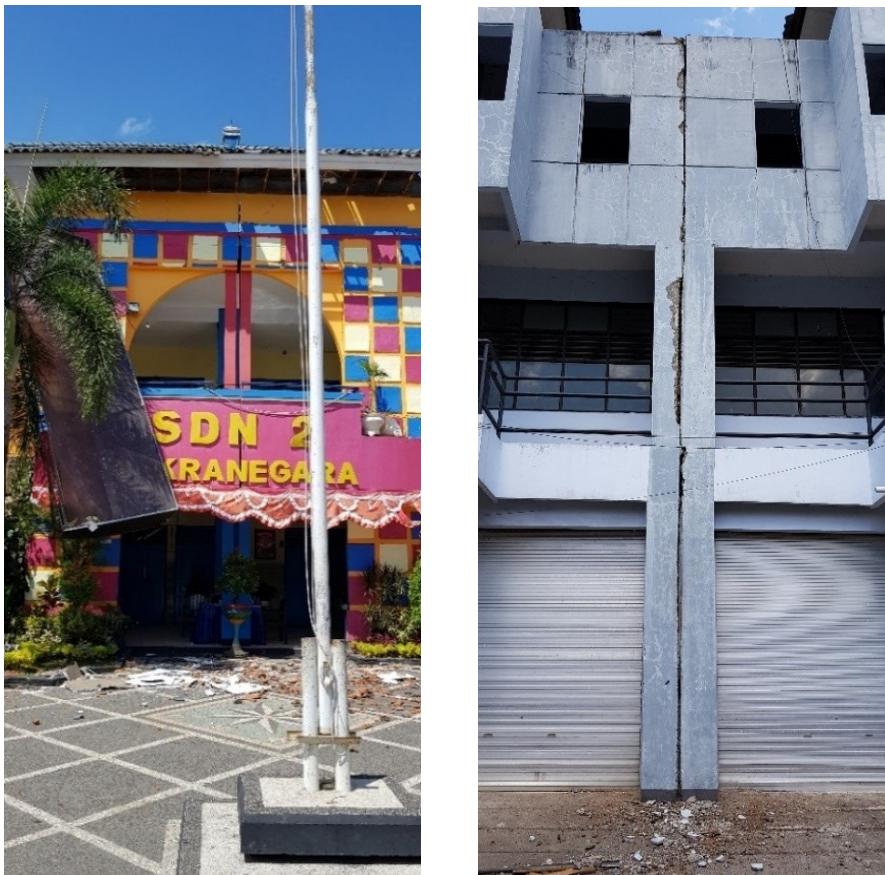
Gambar 16.5 Fenomena pounding dan rip off.

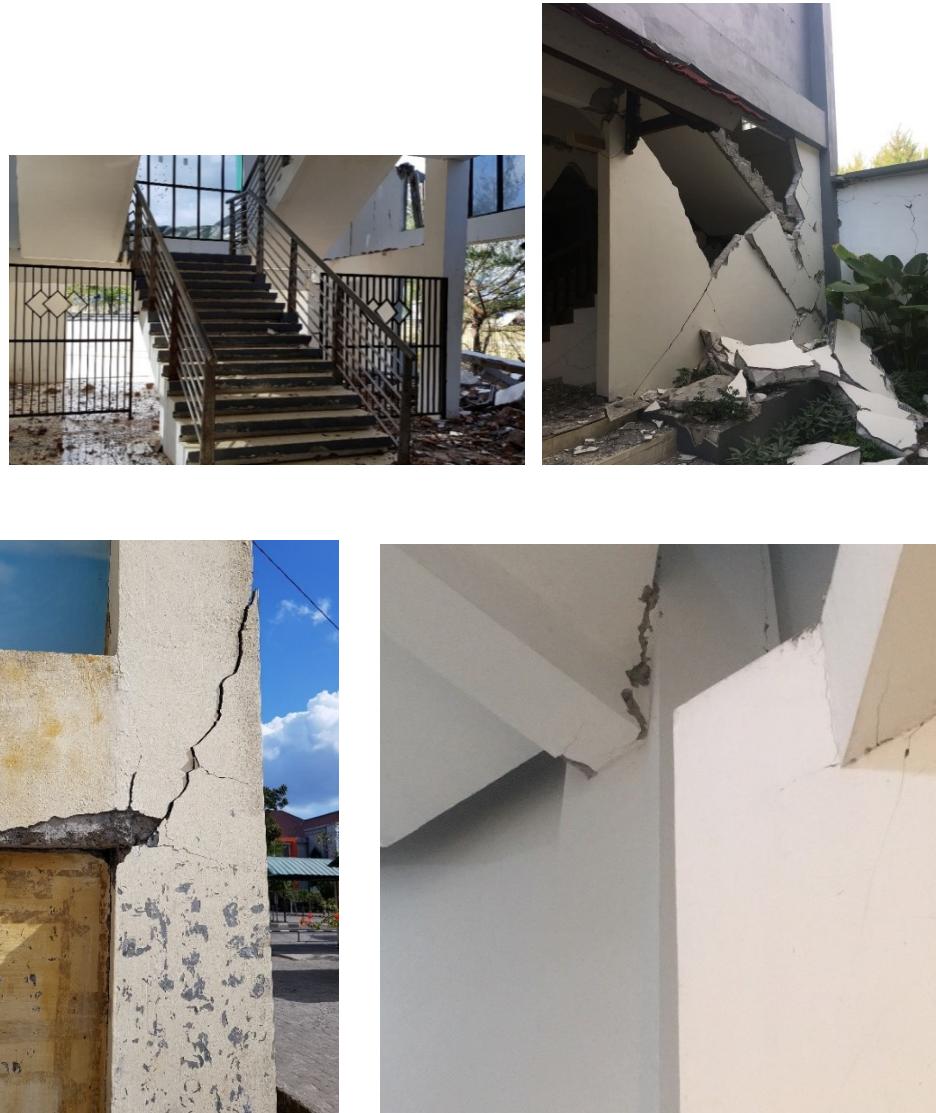
Gambar 16.6 Kerusakan akibat penyatuan tangga

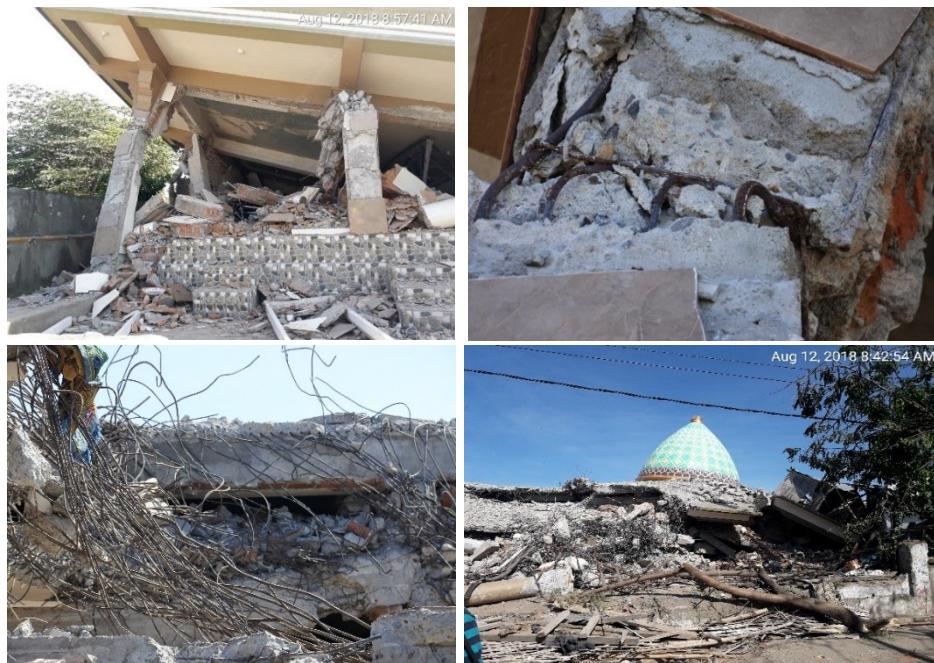
Gambar 16.8 Bangunan yang runtuh.
