# LAPORAN CEPAT GEMPA TASIKMALAYA PROVINSI JAWA BARAT

15 Desember 2017 (M6.5)

**Tim Pusat Studi Gempa Nasional**

**Pusat Litbang Perumahan dan Permukiman**

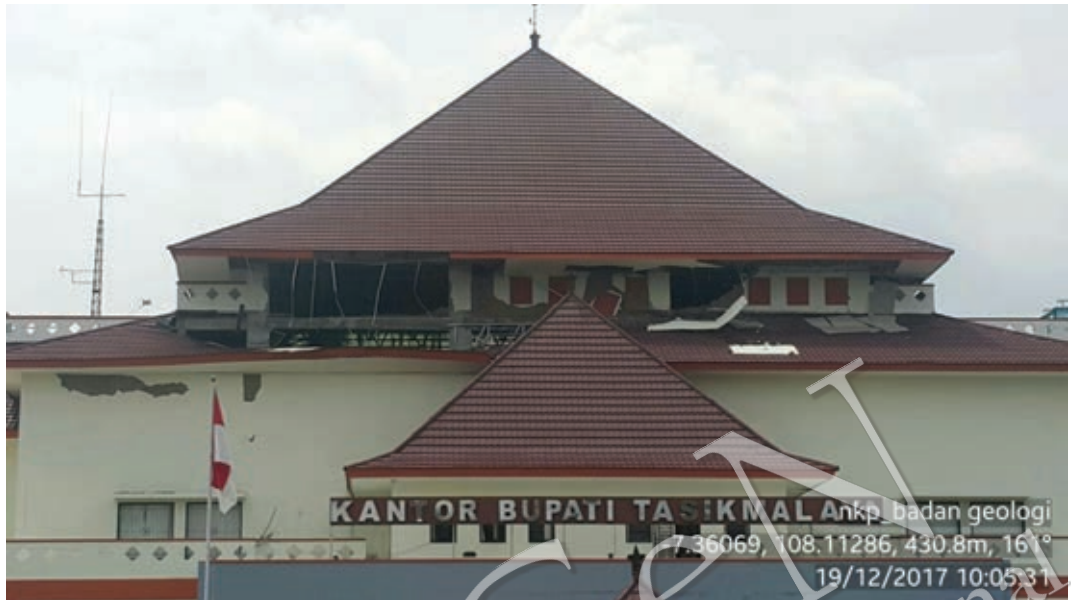
Gambar 5-14. Kerusakan kantor Bupati Tasikmalaya akibat gempabumi tanggal 15 Desember 2017, di Desa Bojongkoneng, Kecamatan Singaparna, Kabupaten Tasikmalaya.

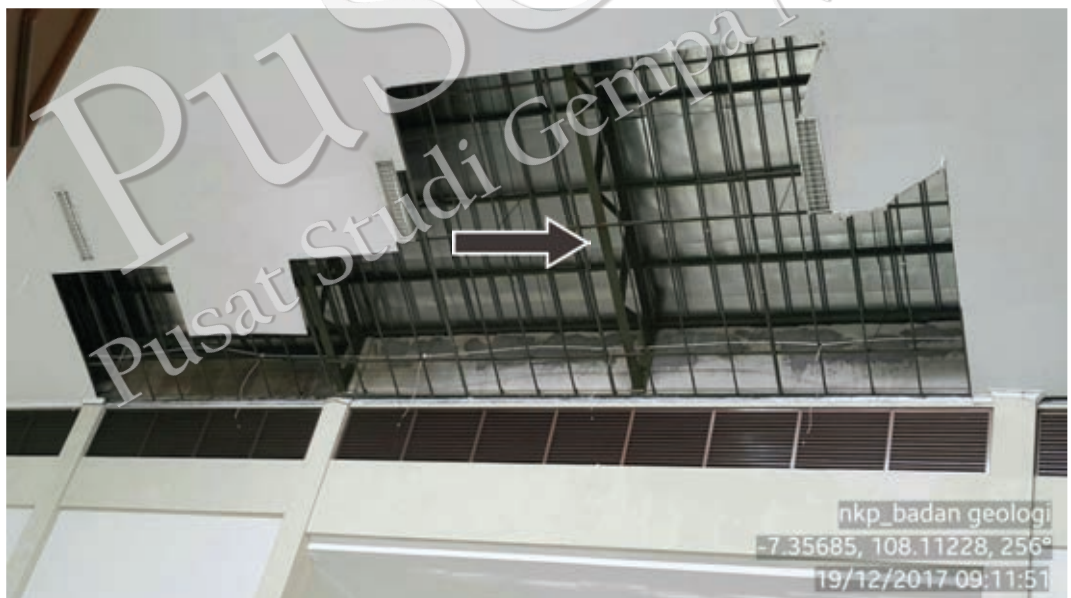
Gambar 5-15. Plafon Masjid Agung Kabupaten Tasikmalaya di Desa Bojongkoneng, Kecamatan Singaparna, Kabupaten Tasikmalaya mengalami kerusakan akibat gempabumi tanggal 15 Desember 2017.

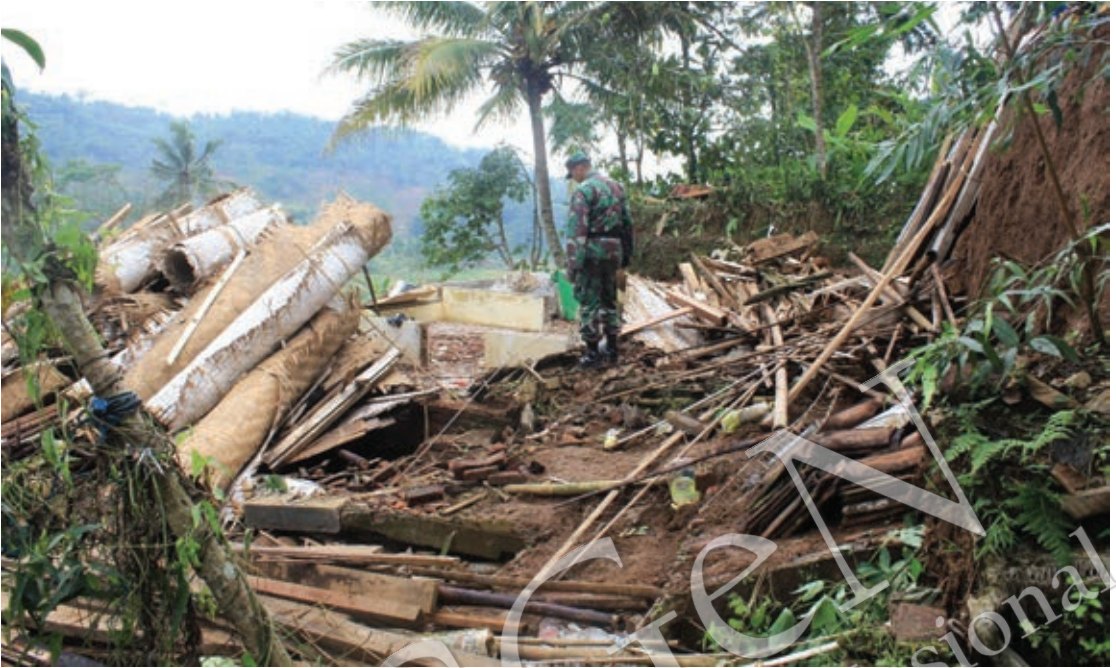
Gambar 5-16. Rumah penduduk roboh akibat gempabumi tanggal 15 Desember 2017 di Kampung Cikoneng, Desa Sundawenang, Kecamatan Salawu, Kabupaten Tasikmalaya.

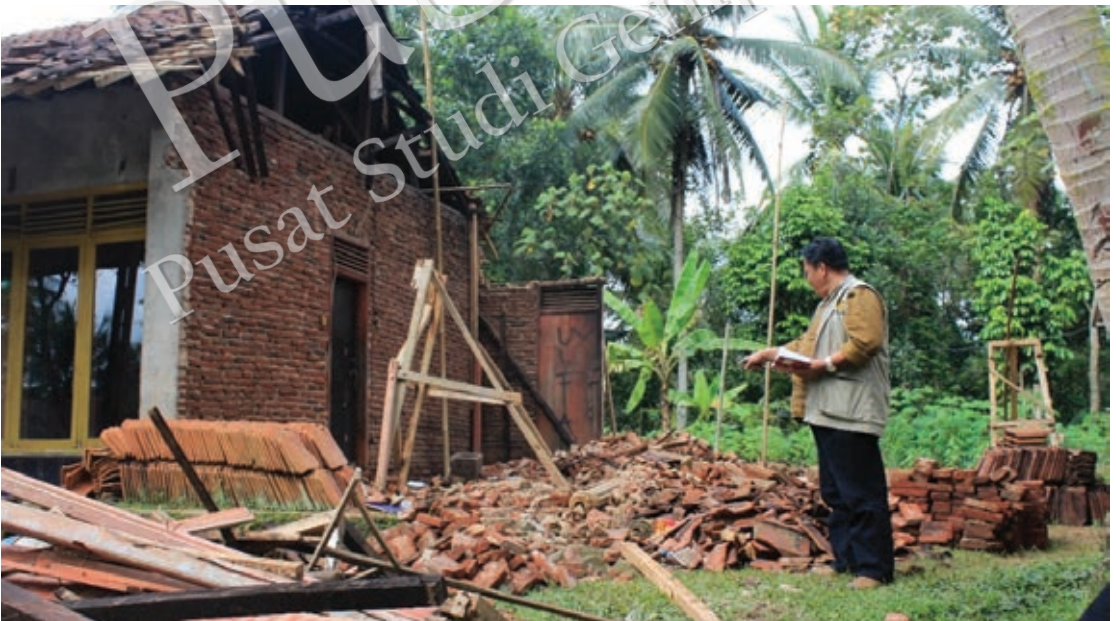
Gambar 5-17. Sebagian dinding rumah penduduk roboh akibat gempabumi tanggal 15 Desember 2017, di Kampung Sukamulya, Desa Kertabumi, Kecamatan Cijeunjing, Kabupaten Ciamis.

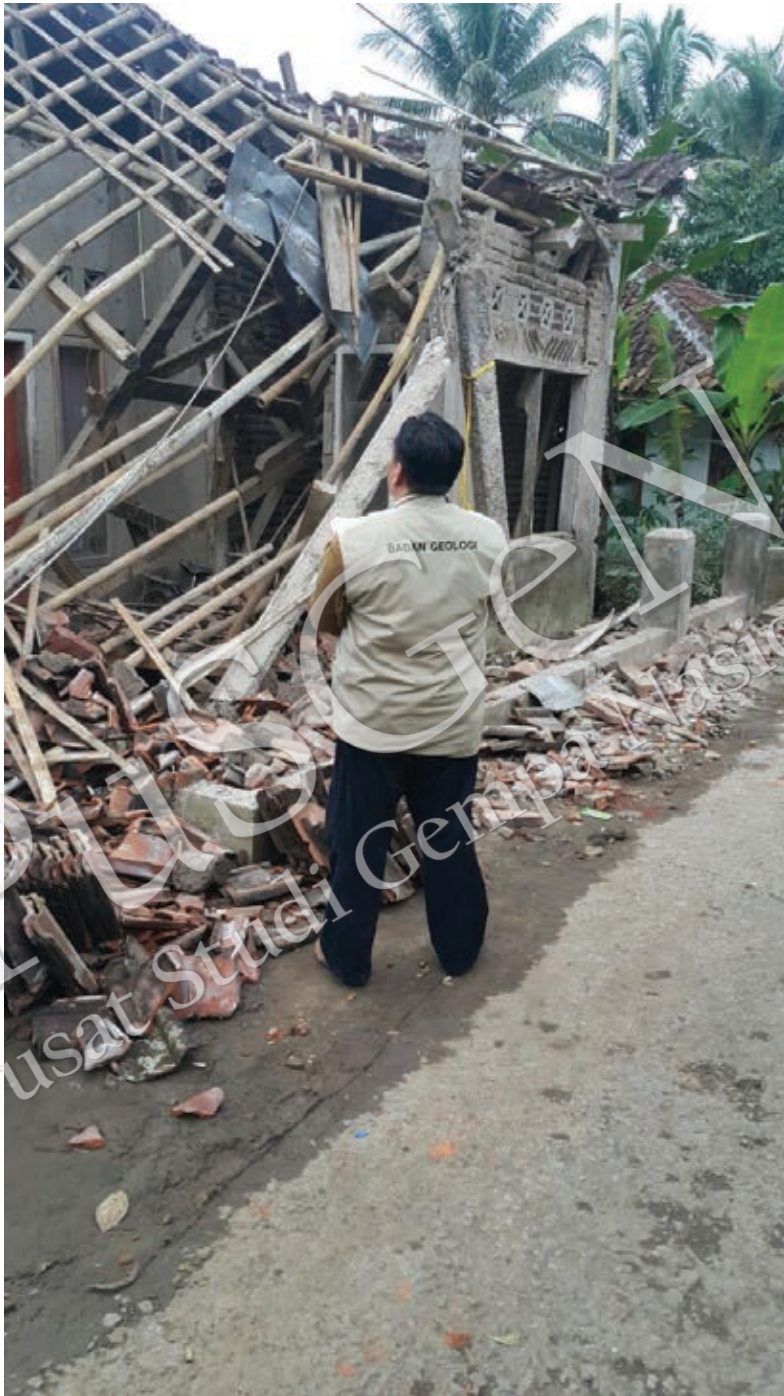
Gambar 5-18. Atap dan sebagian dinding rumah penduduk roboh akibat gempabumi tanggal 15 Desember 2017, di Desa Gunajaya, Kecamatan Manonjaya, Kabupaten Tasikmalaya.

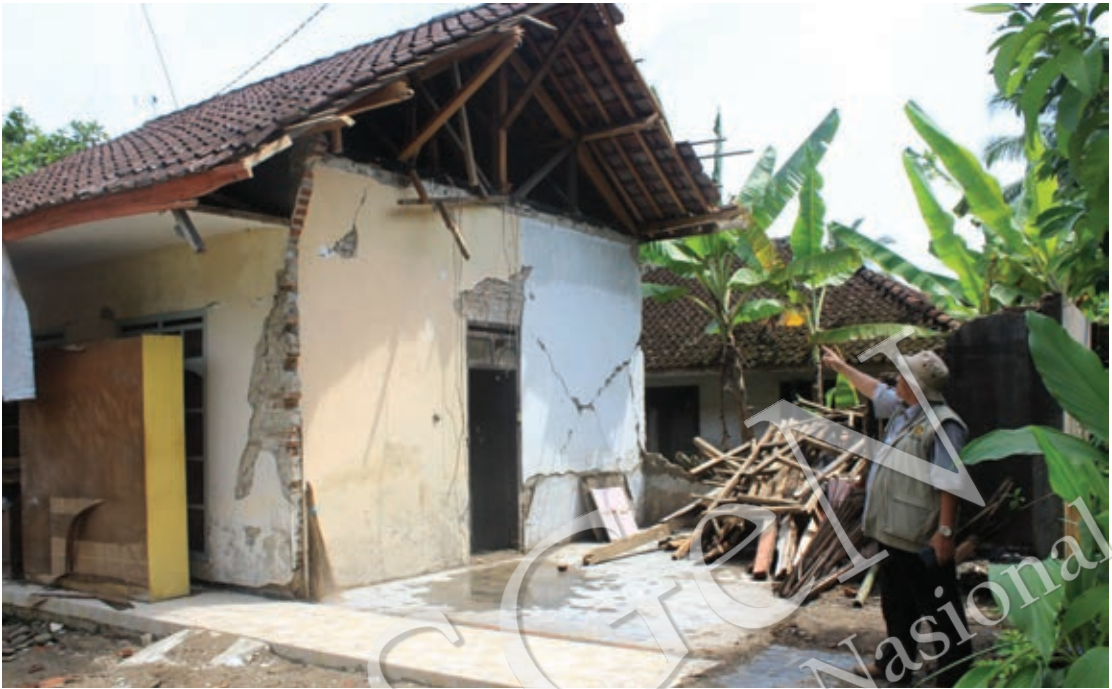
Gambar 5-19. Sebagian dinding rumah penduduk roboh akibat gempabumi tanggal 15 Desember 2017, di Kampung Ciparakan, Desa Sukahurip, Kecamatan Pamarican, Kabupaten Ciamis.

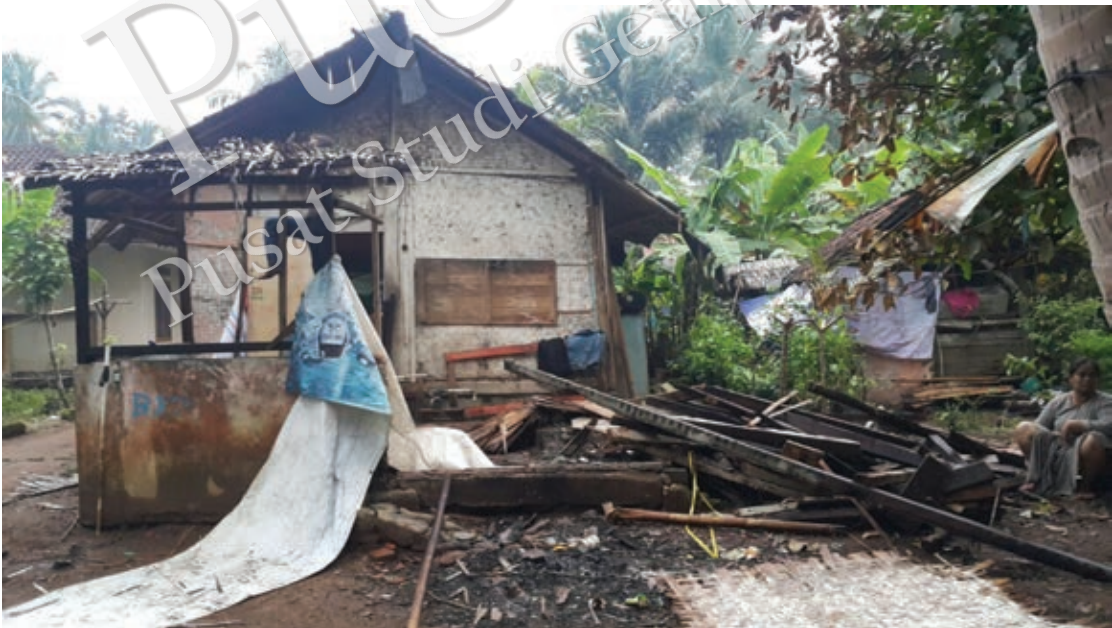
Gambar 5-20. Rumah penduduk roboh akibat gempabumi tanggal 15 Desember 2017 di Kampung Purwasari, Desa Parigi, Kecamatan Parigi, Kabupaten Pangandaran.

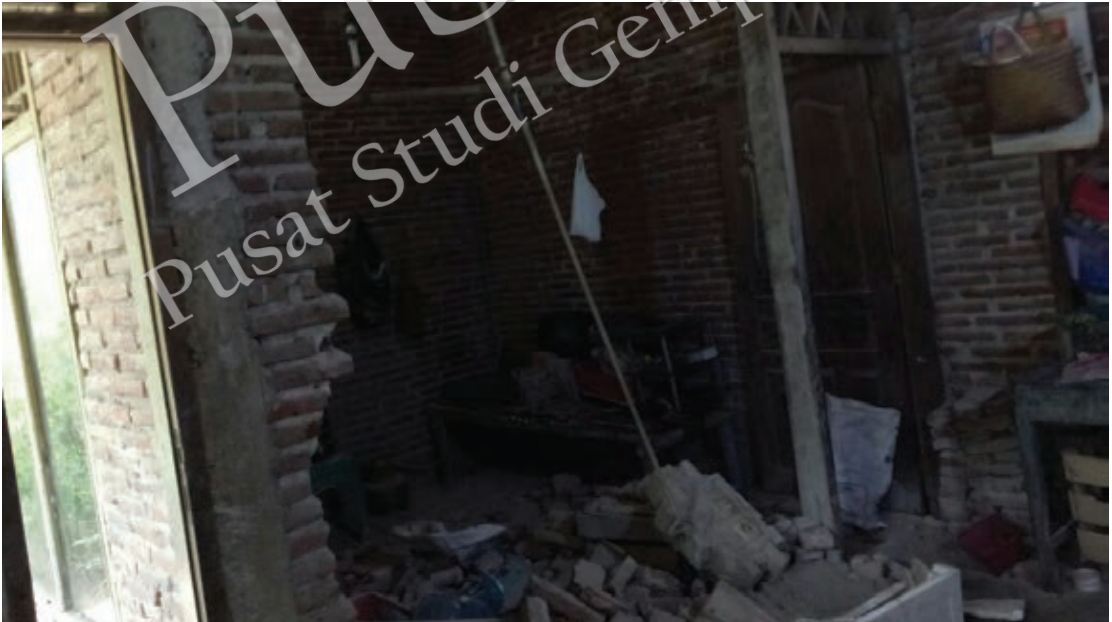
Gambar 5-24. Kerusakan rumah penduduk di Kecamatan Klirong, Kabupaten Kebumen, akibat gempabumi tanggal 15 Desember 2017.

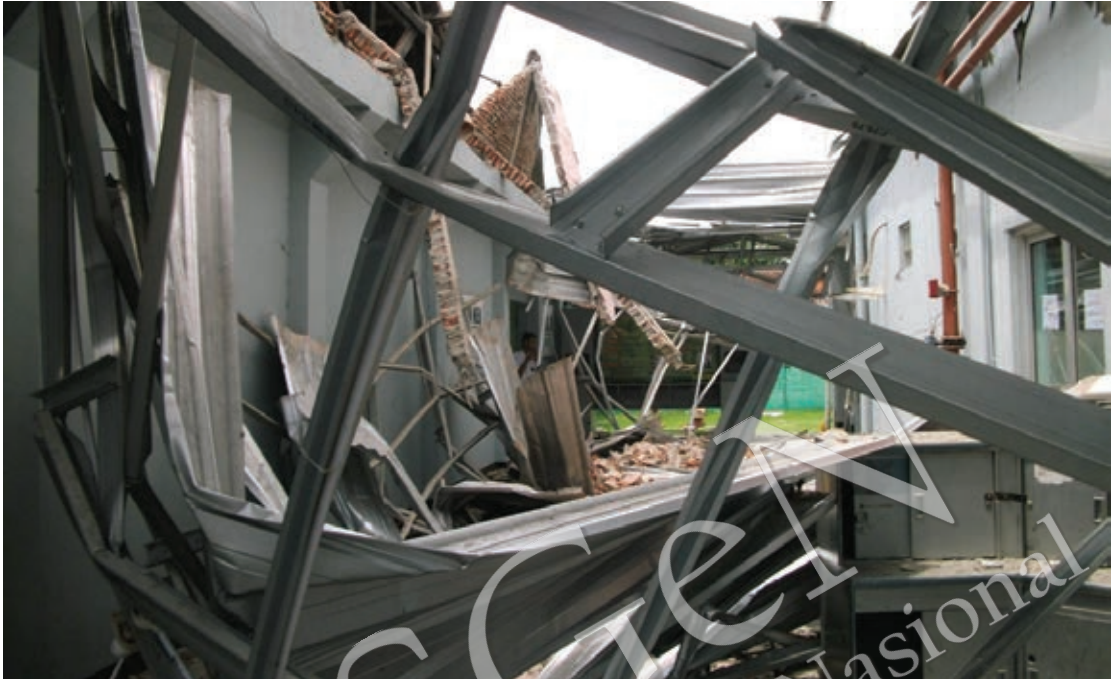
Gambar 5-25. Kerusakan pada ruang rontgen bagian luar di RSUD Banyumas akibat gempa bumi tanggal 15 Desember 2017.

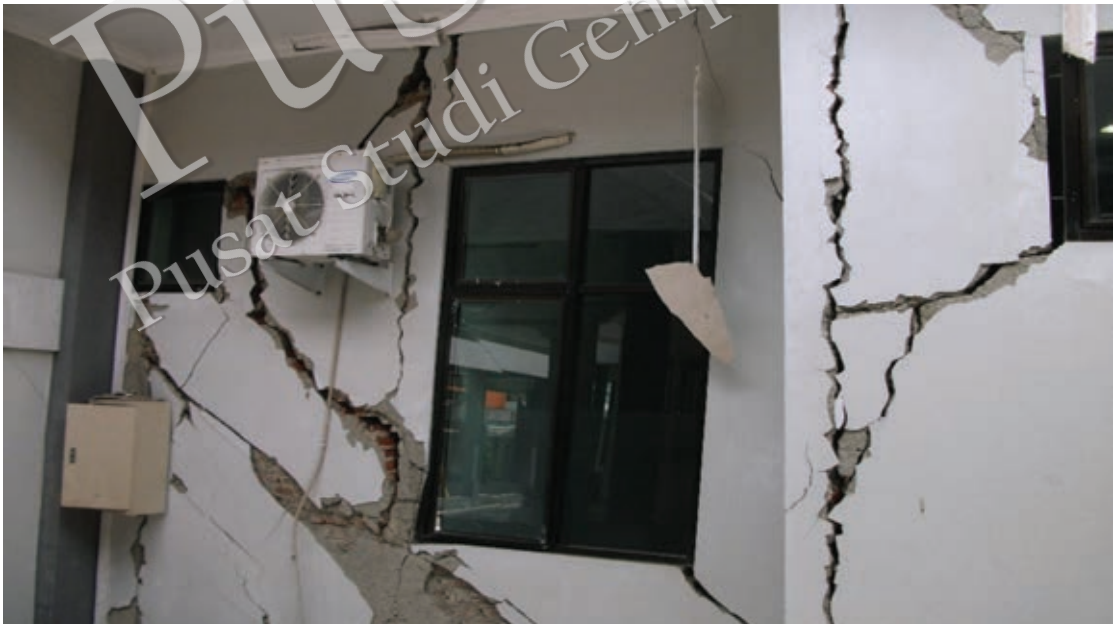
Gambar 5-26. Kerusakan pada gedung Thalasemia di RSUD Banyumas akibat gempa bumi tanggal 15 Desember 2017.

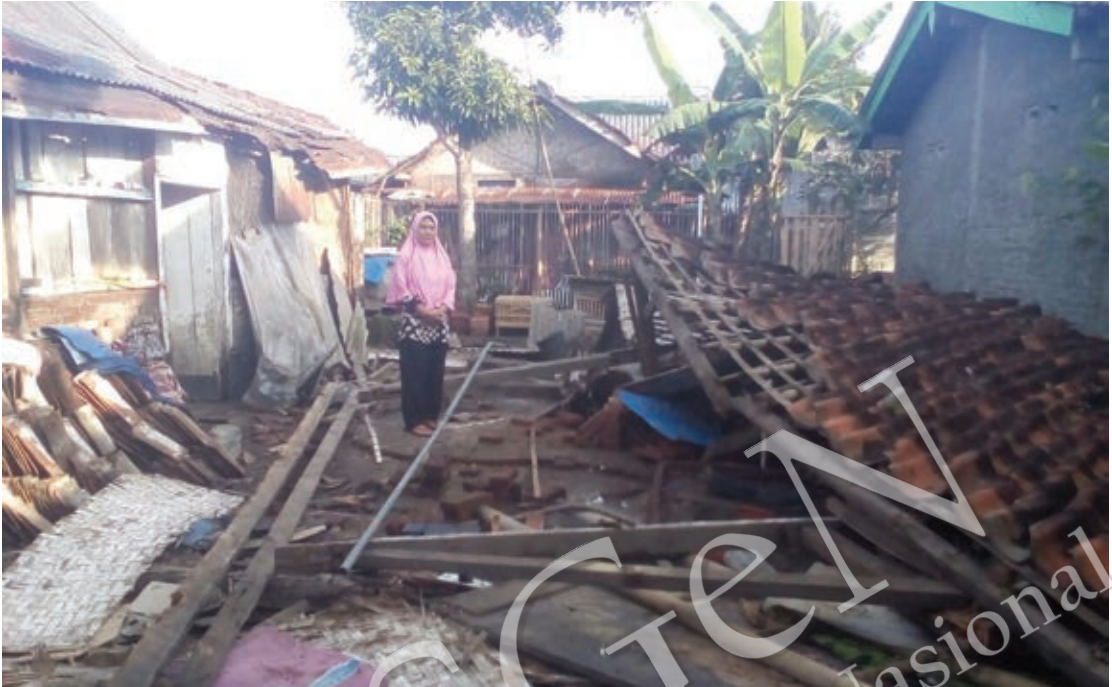
Gambar 5-27. Kios Pasar Cimanggu di Kabupaten Cilacap roboh, akibat gempabumi tanggal 15 Desember 2017.

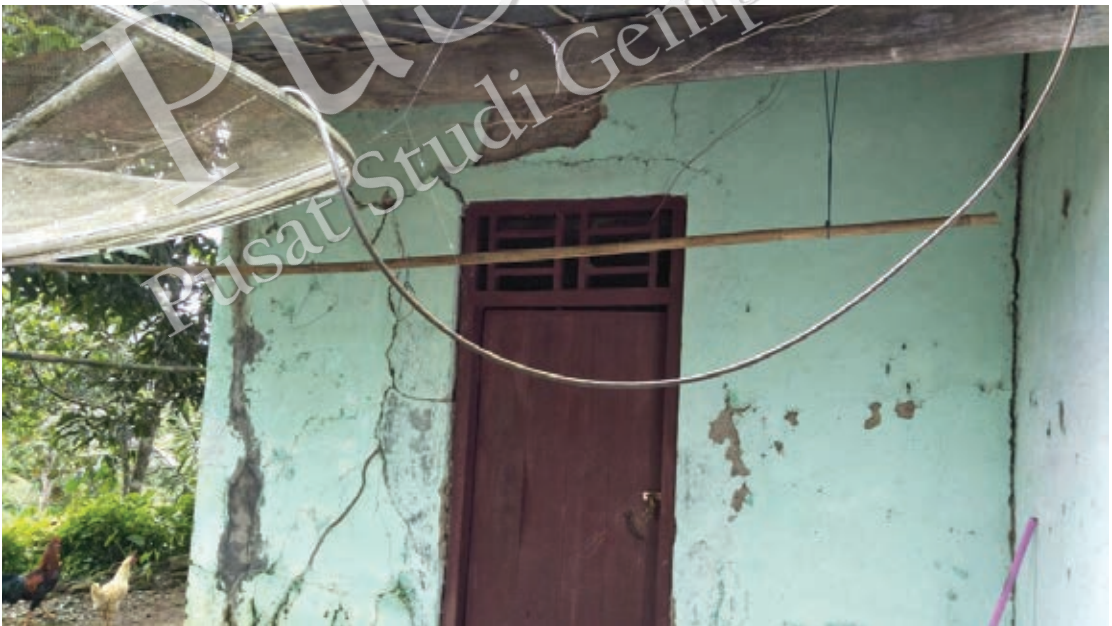
Gambar 5-28. Kerusakan rumah penduduk di Desa Dayeuhluhur, Kabupaten Cilacap, akibat gempabumi tanggal 15 Desember 2017.

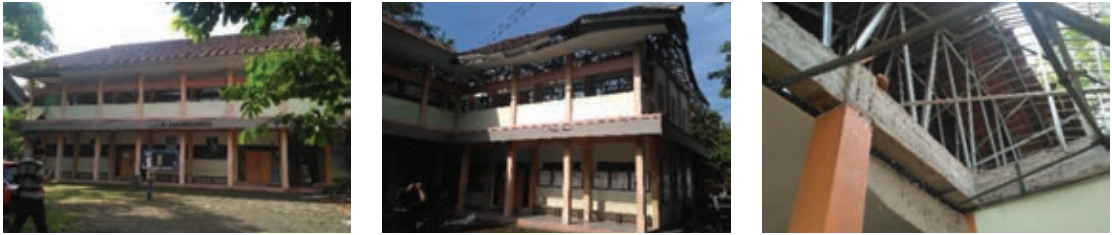
Gambar 6-1. Kerusakan pada bangunan gedung SMKN 3 TASIKMALAYA Jl. Tamansari No.100, Mulyasari, Tasikmalaya. Struktur utama berupa sistem rangka beton bertulang tidak ada kerusakan. Pada Bagian pojok L pendek struktur atap runtuh. Kemungkinan penyebab kerusakan adalah kualitas struktur baja ringan yang rendah terutama konstruksi di area L (bagian pojok) dimana jarak antar kuda2 terlalu lebar  $\geq 1$  m dengan ketebalan rangka baja mungkin kurang dari  $\leq 0.75$ mm dan beban genteng tanah liat terlalu berat.

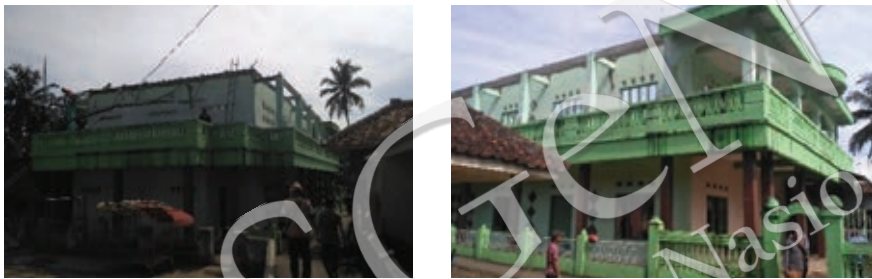
Gambar 6-2. Kerusakan pada bangunan Mesjid Asy-Syuhada yang terbuat dengan struktur rangka beton bertulang dengan dinding pengisi rusak ringan berupa plesteran terkelupas pada beberapa titik. Struktur atap dengan rangka baja ringan dan penutup atap genteng mengalami kerusakan kemungkinan akibat kualitas rangka baja ringan kurang baik (ketebalan  $\leq 0.75$ mm dengan bentang  $> 6$  m, jarak antar kuda2 terlalu lebar  $\geq 1$  m sehingga terlalu berat menahan beban.

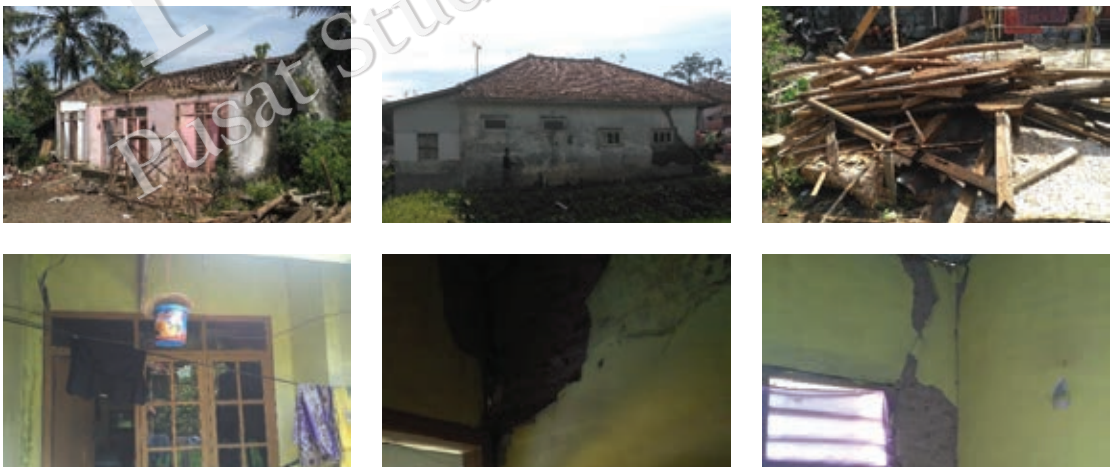
Gambar 6-3. Tipikal kerusakan bangunan rumah tinggal di daerah Tasikmalaya berupa retakan pada dinding pasangan, plesteran terkelupas, dan runtuhnya pada rangka atap. Hampir seluruhnya diakibatkan kondisi bahan yang sudah tua (lapuk) dan tanpa rangka struktur kolom dan balok.

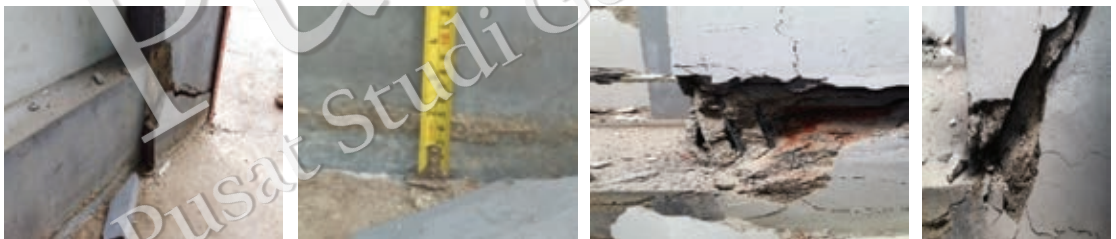
Gambar 6-6. Beberapa indikasi penurunan tanah tampak pada bagian luar gedung Talasemia ditemukan pada beberapa tempat yang menyebabkan kerusakan pada struktur kolom praktis. Pada gambar tengah penurunan teras beton bagian luar mencapai sekitar 4.5 cm.

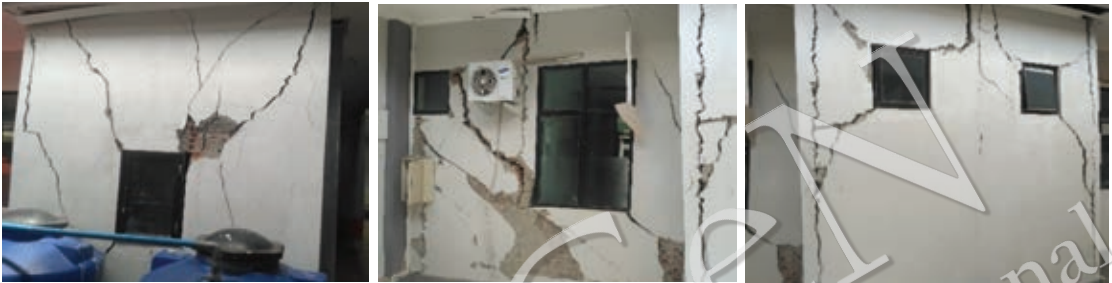
Gambar 6-7. Kerusakan pada dinding pasangan bata pada bagian luar gedung berupa plesteran terkelupas, retak geser dan lentur dalam jumlah yang cukup banyak.

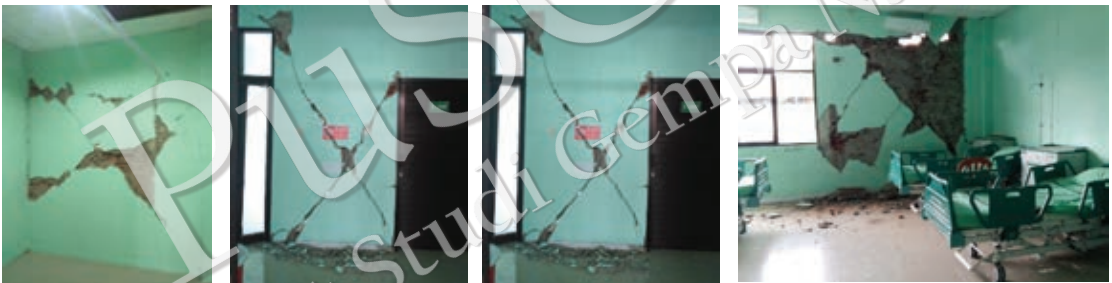
Gambar 6-8. Kerusakan pada dinding pasangan bata pada bagian dalam gedung berupa plesteran terkelupas, retak geser dan lentur dalam jumlah yang cukup banyak terutama terjadi pada lantai dasar.

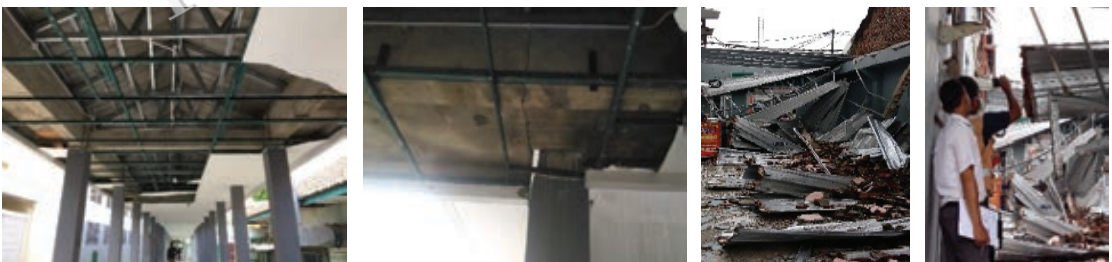
Gambar 6-9. Kerusakan plafon pada selasar penghubung dan pada bangunan gedung Talasemia. Gambar kanan adalah runtuhnya rangka atap baja ringan pada bagian penghubung dengan gedung Radiologi.

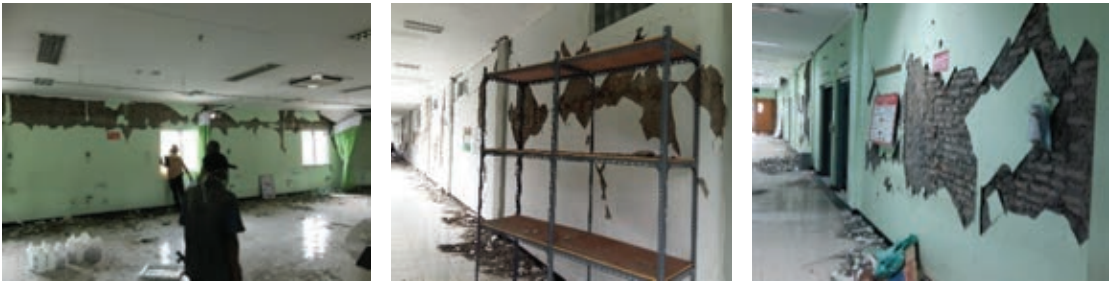
Gambar 6-11. Kerusakan dinding pada lantai dasar, 1, dan 2 gedung Radiologi berupa plesteran terkelupas, retak geser pada sebagian besar dinding, dan hancuran pada beberapa tempat.

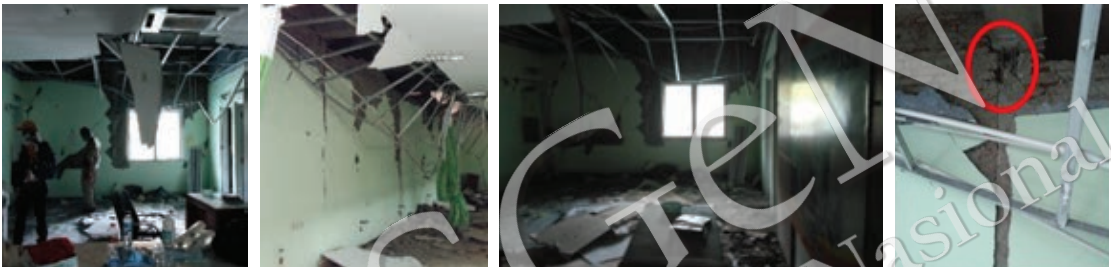
Gambar 6-12. Kerusakan plafon pada bangunan gedung Radiologi akibat runtuhnya rangka baja ringan. Gambar kanan adalah tulangan kolom praktis terekspos dan tidak tersambung dengan struktur utama.
