KAJIAN GEMPA PIDIE JAYA PROVINSI ACEH INDONESIA

7 Desember 2016 (M6.5)

Tim Pusat Studi Gempa Nasional
Pusat Litbang Perumahan dan Permukiman
Badan Penelitian dan Pengembangan
Kementerian Pekerjaan Umum dan Perumahan Rakyat

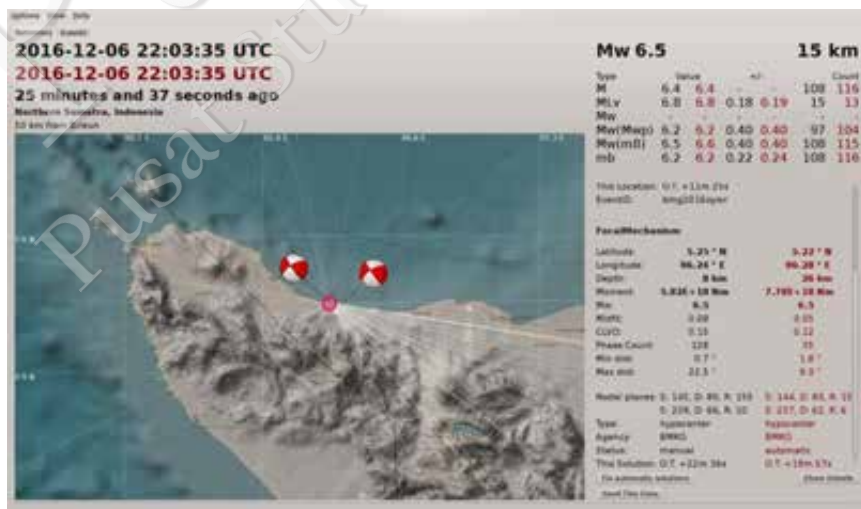
Gambar 5 Lokasi Episenter Gempa Timur Laut Pidie Jaya (Daryono dkk, 2016)

Hari, Tanggal, Pukul : Rabu, 07 Desember 2016, 05:03:35 WIB
Magnitudo : 6.5
Lokasi : 5.25 LU – 96.24 BT, 11 km timur laut Pidie Jaya – Provinsi Aceh (Gambar 5)
Kedalaman : 15 km

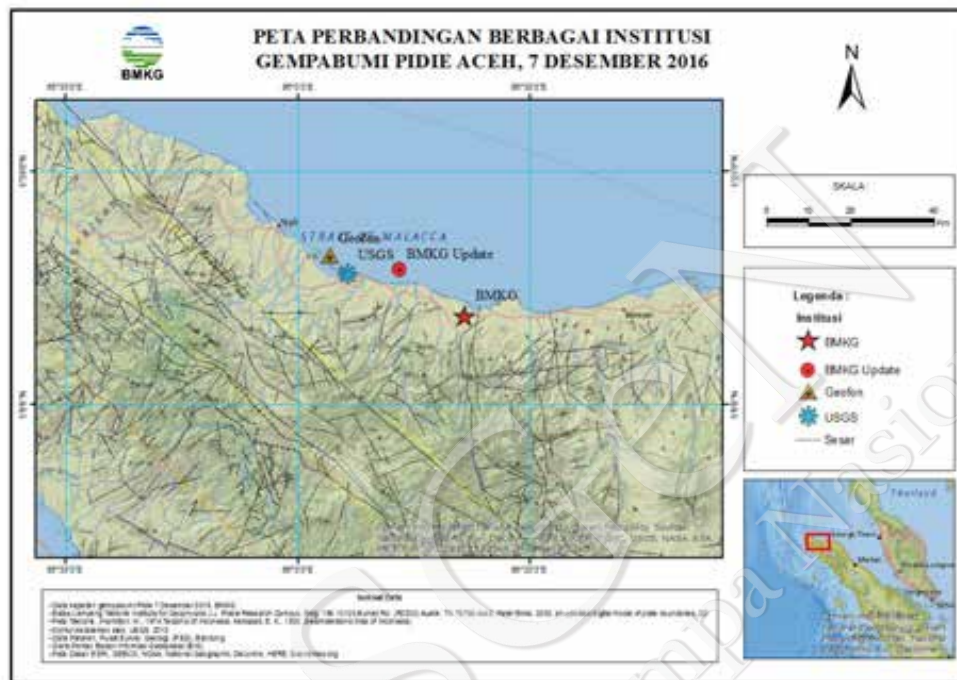
Gambar 6 Peta perbandingan pusat gempa Pidie Jaya – Aceh 07 Desember 2016 dengan lembaga-lembaga lain (Daryono dkk, 2016)

Peta perbandingan pusat gempa Pidie Jaya, Aceh tanggal 7 Desember 2016 dengan lembaga lain disampaikan pada gambar 6.

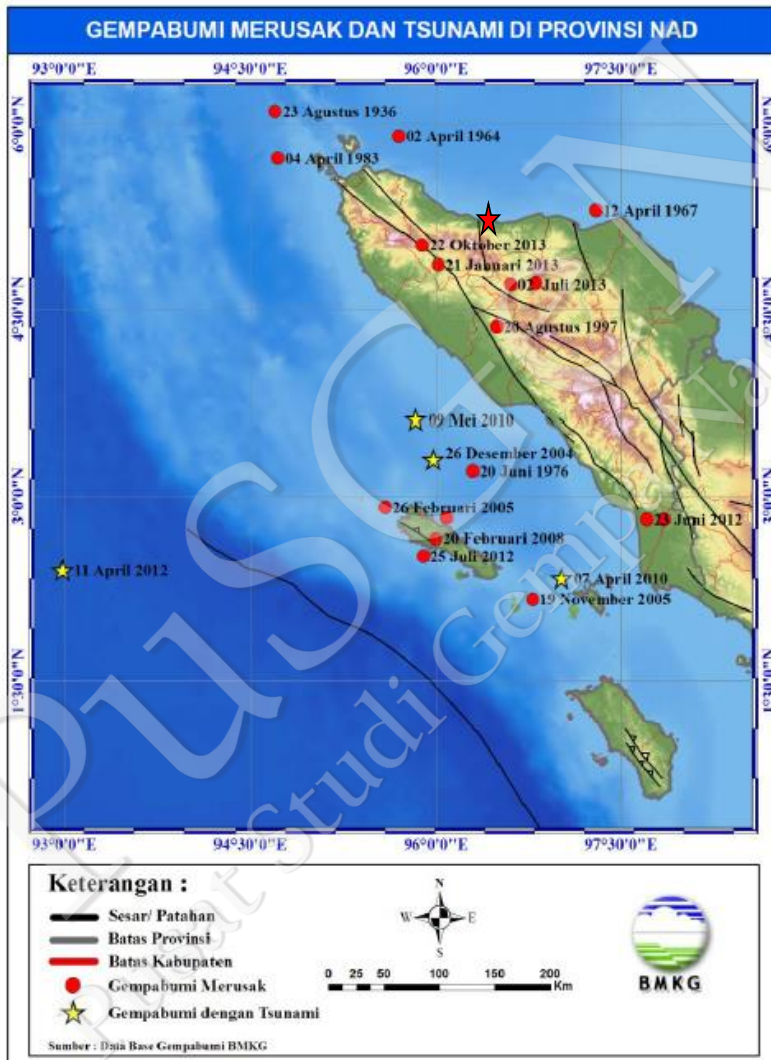
Gambar 8 Peta gempa dirasakan dari tahun 1821 – 2013(Daryono dkk, 2016).

Gempa dirasakan dan merusak Aceh dari tahun 2004-2013 sebanyak 21 kejadian. Hal ini bisa dilihat pada Gambar 8 dan Tabel 4 berikut ini:

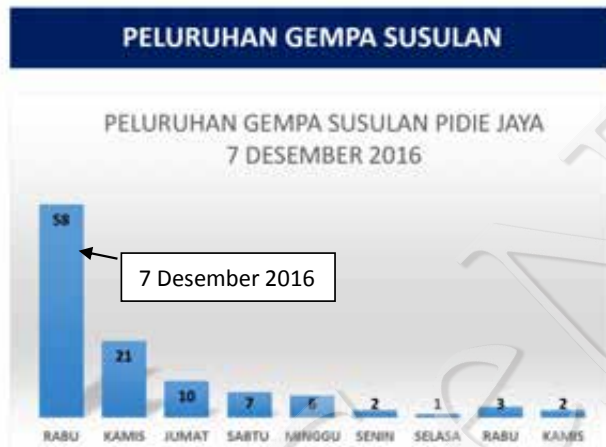
Gambar 11 Peluruhan Gempa Susulan (Daryono dkk, 2016)

Total gempa susulan hingga Kamis 15 Desember 2016 sebanyak 110 kali. Berdasarkan perhitungan peluruhan gempa dengan data BMKG sampai dengan 15 Desember 2016 pukul 20.00 WIB menggunakan metode mogi 1 diperkirakan gempa susulan akibat gempa Pidie Jaya-Aceh akan berakhir kurang lebih satu minggu setelah gempa utama.

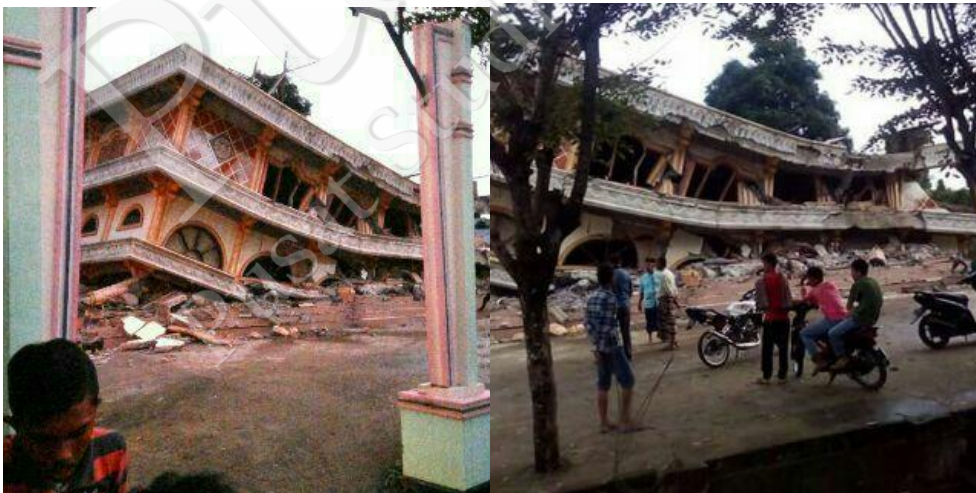
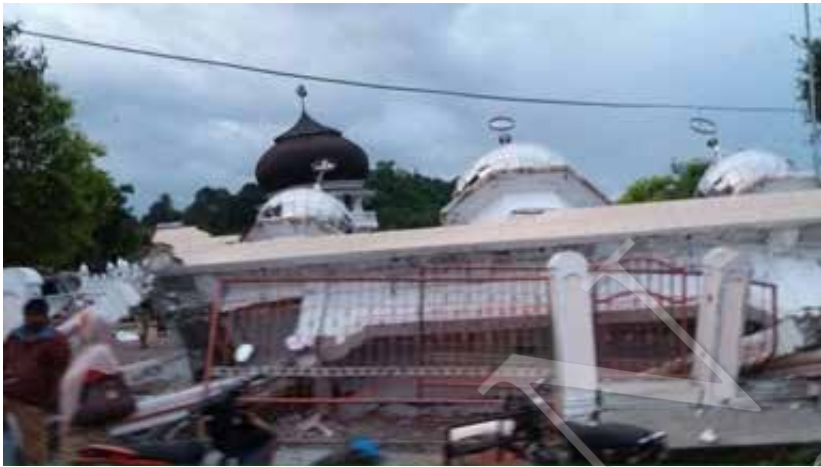
Gambar 12 Foto Kerusakan di Pidie Jaya - Aceh (laporan via whatsapp messenger - BMKG)

Gempa dirasakan di sekitar Sigli, Pidie Jaya, IV SIG-BMKG (VII-VIII MMI), Samalanga, III SIG-BMKG (V-VI MMI), Lhokseumawe, Lhoksukon, dan Bireun II SIG-BMKG (IV-V MMI), Banda Aceh, Meulaboh II SIG-BMKG (III-IV MMI). Laporan sementara dari BNPB sampai tanggal 12 Desember 2016, pukul 06:00 WIB, di Kabupaten Pidie Jaya, Bireun dan Pidie total bangunan dengan kondisi rusak 10.534 unit rumah, 55 unit masjid roboh, dan 105 ruko roboh. Korban jiwa yang terdata berjumlah 102 orang meninggal dan 724 orang luka-luka.

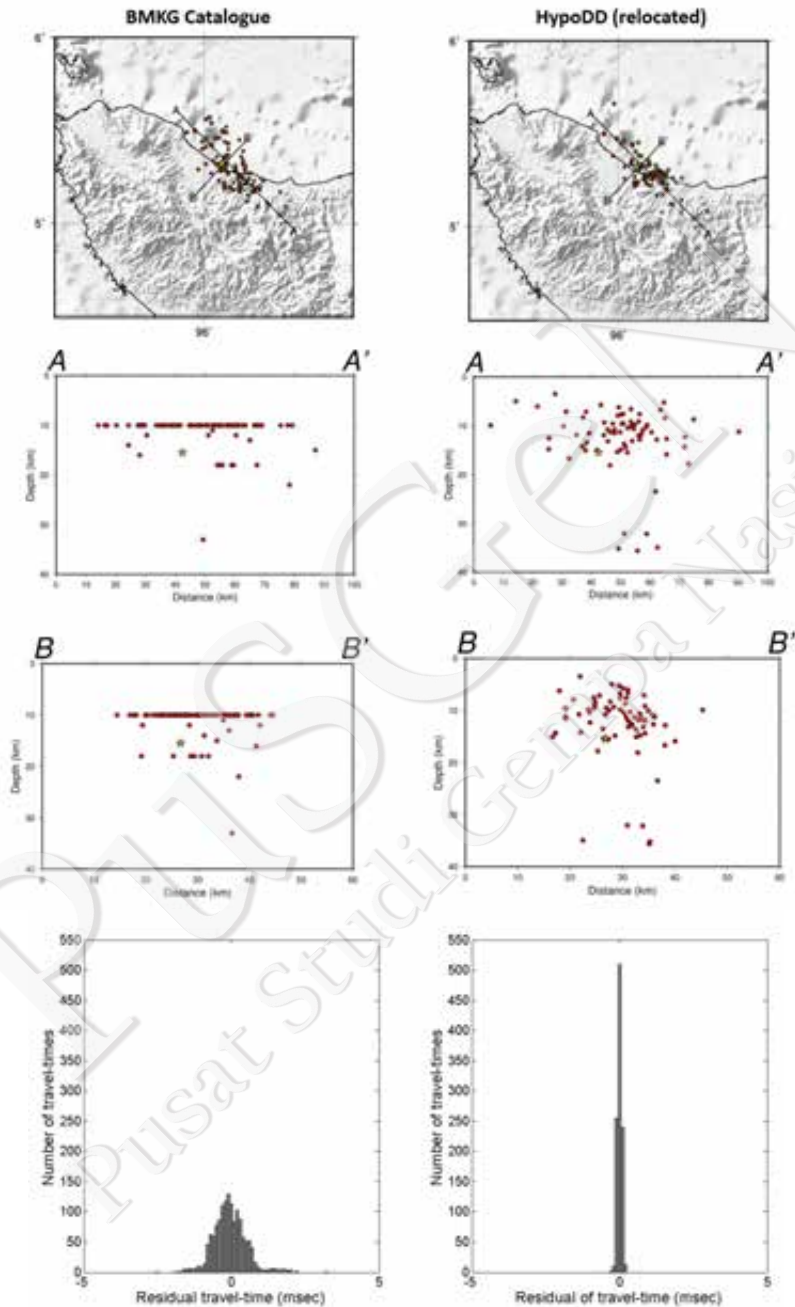
Gambar 22 Potongan melintang (cross-section) aftershock Pidie Jaya tanggal 7-19 Desember 2016. Lebar penampang 50 km dan travel-time residual untuk aftershock gempa Pidie Jaya sebelum dan setelah relokasi (data: BMKG tanggal 7-19 Desember 2016)

Tambahan hasil *aftershock* katalog BMKG baik penampang horizontal dan vertikal dari tanggal 7-19 Desember 2016, ditunjukkan oleh gambar 24. Gempa *aftershock* tersebut direlokasi menggunakan metode *double-difference algorithm* dengan menggunakan program HypoDD (Waldhauser and Ellsworth, 2000) dengan menggunakan model kecepatan 1D AK135 (Kennett, 2005). Hasil relokasi berhasil memperbaiki kedalaman *fix depth* 10 km pada katalog BMKG. *Travel-time* residual sebelum dan sesudah relokasi memberikan residual *travel-time* yang lebih berkurang dibanding dengan *travel-time* BMKG.

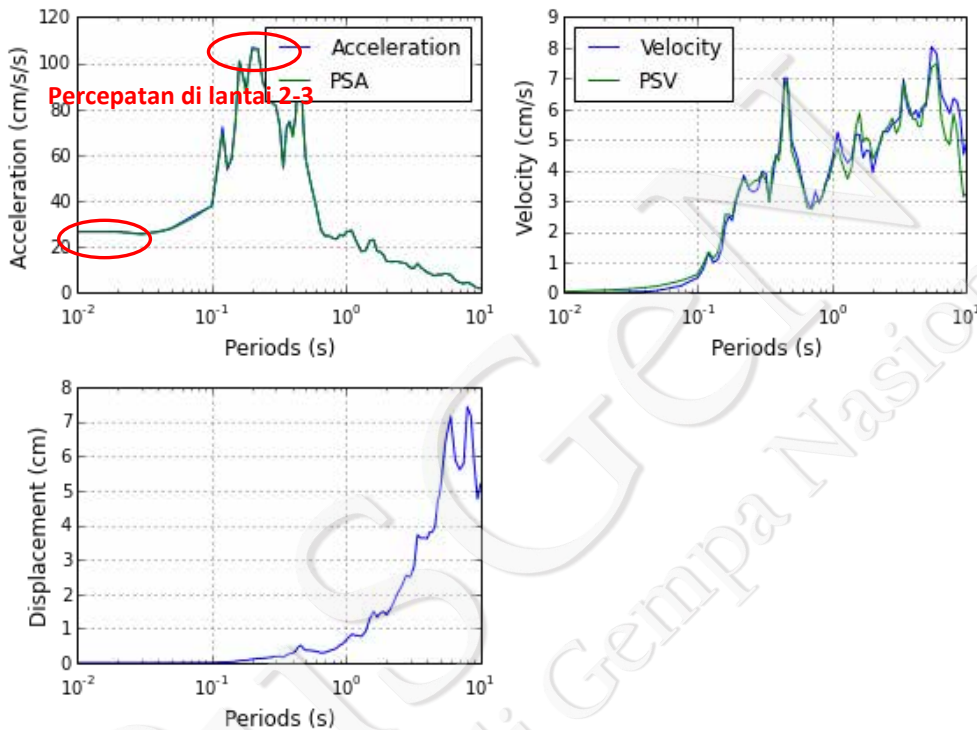
periode 0.2-0.3 detik, yang umumnya merupakan periode natural dari gedung berlantai 2-3 (pada gambar ditunjukkan dengan lingkaran merah). Terbukti kerusakan parah dari bangunan 2-3 lantai dapat dijelaskan secara fisis.

Gambar 26 Spectra gelombang percepatan dan kecepatan gempa Pidie Jaya pada stasiun LHMI

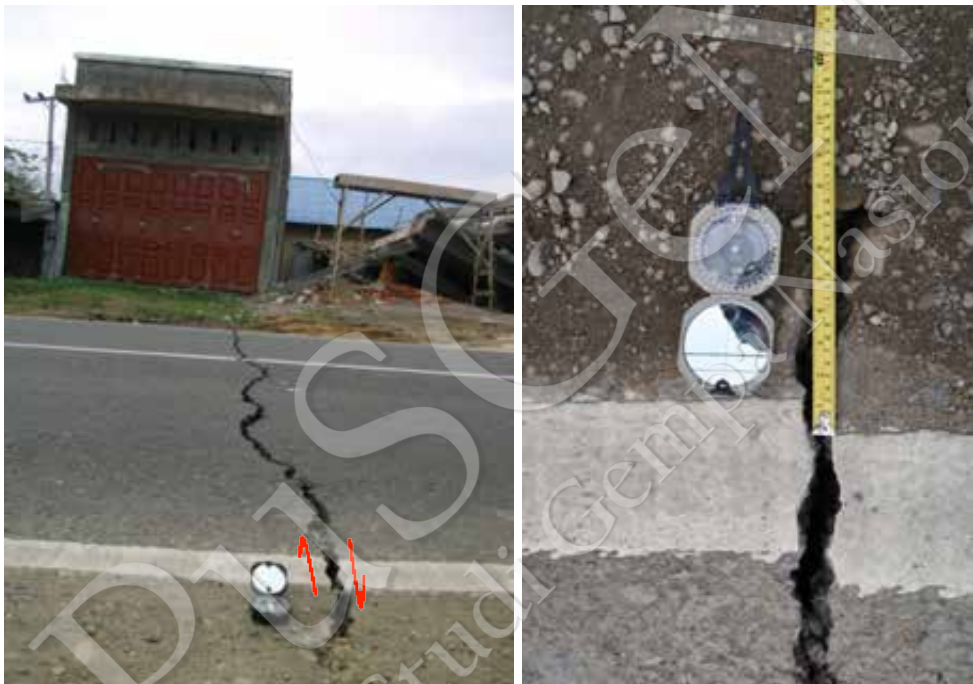
Gambar 28 Retakan yang diamati di Panteraja yang mengakibatkan kerusakan bangunan. Kiri: GP017 (Supartoyo dkk, 2016), Kanan: GP018 (Foto: Hidayati, 2016).

retakan yang berarah sama yaitu utara-selatan di sekitar retakan utama. Di sekitar lokasi retakan pada bagian utara dan selatan jalan terdapat likuifaksi dicirikan dengan keluarnya pasir halus berwarna abu-abu kehijauan di antara celah retakan. Arah retakan likuifaksi ini pada bagian utara jalan relatif utara-selatan. Pada bagian selatan likuifaksi dicirikan munculnya gunung pasir kecil (*sand boil*). Retakan ini mengakibatkan kerusakan bangunan. Gambar 31 menunjukkan lokasi terjadinya likuifaksi oleh gempa Pidie Jaya tanggal 7 Desember 2016. Diduga terdapat sesar menganan melalui titik Panteraja ini, berarah utara-selatan sebagaimana diperlihatkan pada garis putus-putus biru di gambar 29.

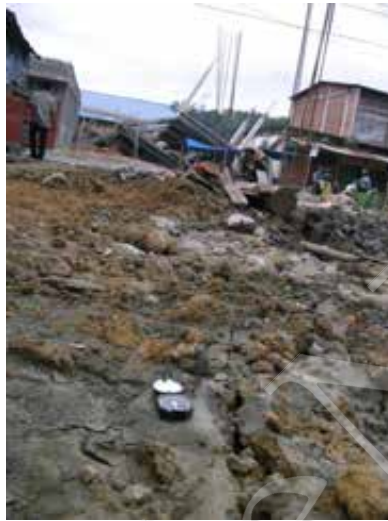
Gambar 29 Kenampakan likuifaksi yang diamati di Panteraja (Foto: Supartoyo, 2016)

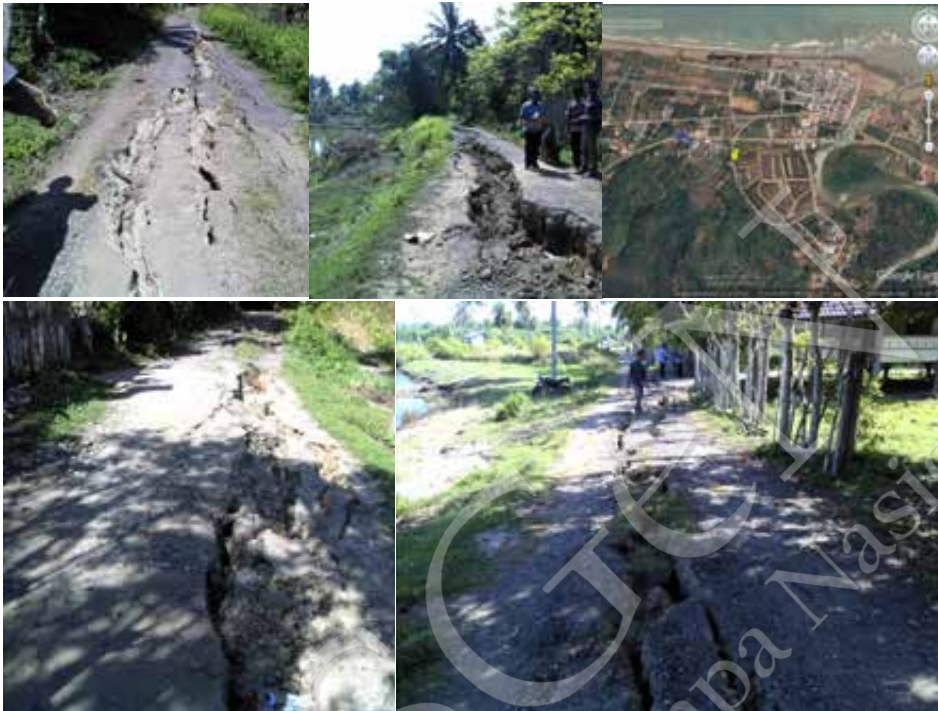
Gambar 31 Observasi Retakan di Panteraja (Foto: Isa, 2016)

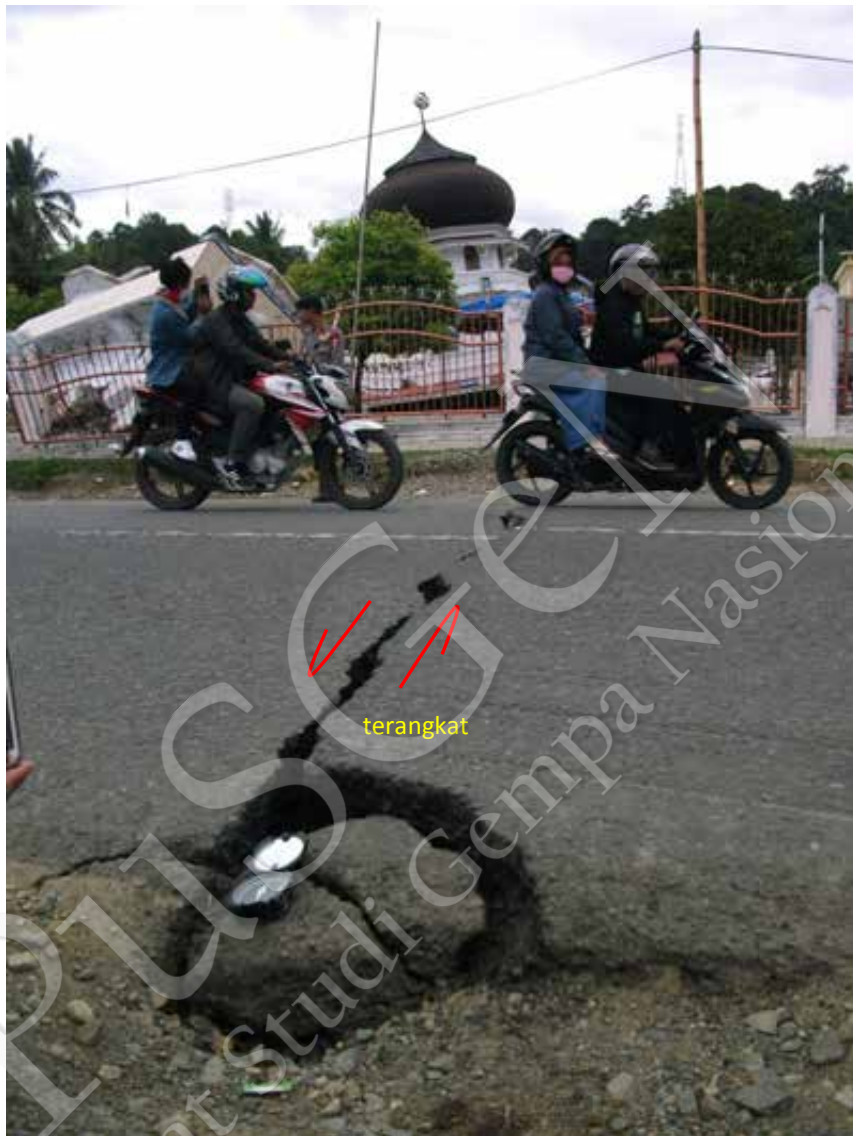
Gambar 32 Sesar permukaan di desa Kuta Pangwa mengakibatkan robohnya Masjid Jami Quba. Terlihat aspal bagian kanan agak terangkat. (Foto: Supartoyo, 2016)

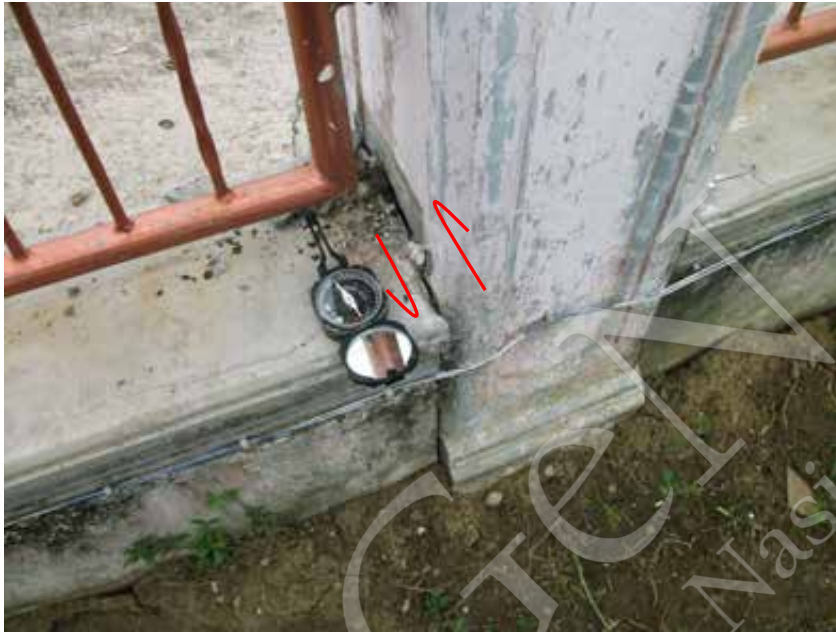
Gambar 33 Indikasi pergerakan mengiri dari tembok dan kolom yang berpindah. (Foto: Supartoyo, 2016)

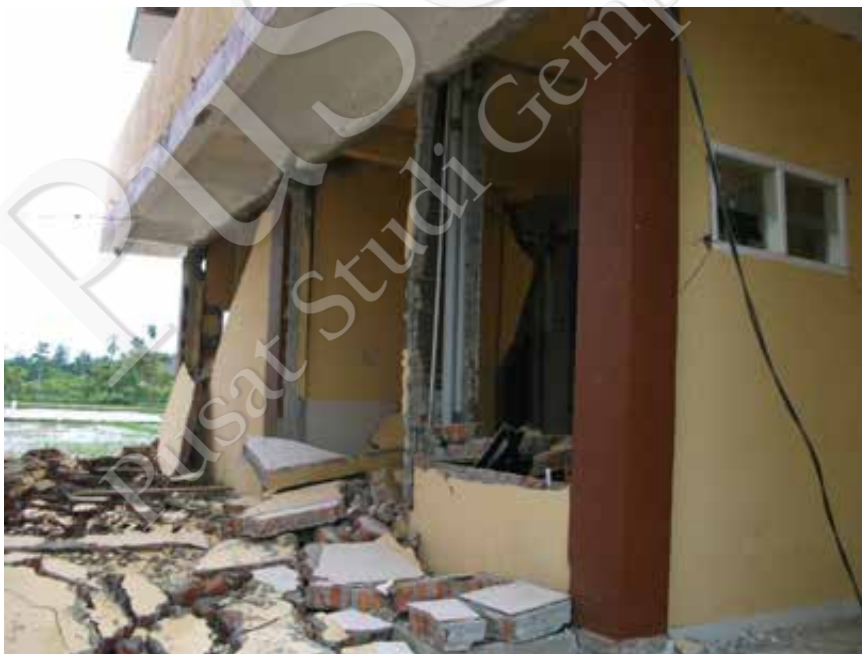
Gambar 34 Pesantren yang terletak di selatan Masjid Jami Quba mengalami rusak berat. (Foto: Supartoyo, 2016)

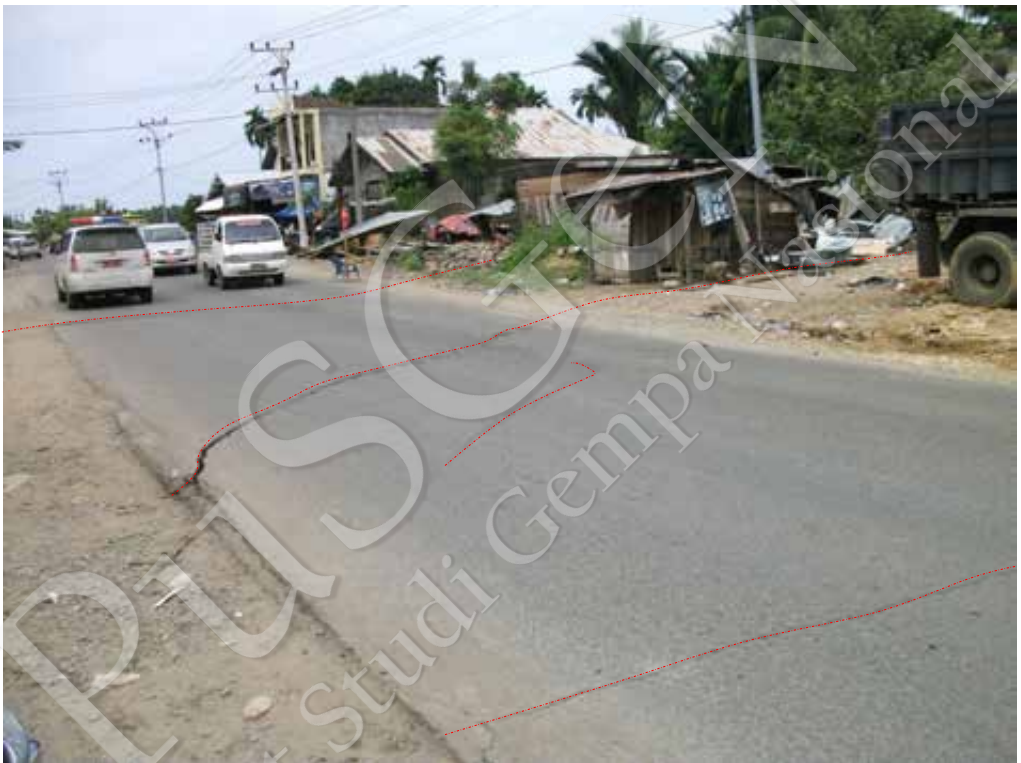
Gambar 35. Terlihat tiga retakan berarah U-S di simpang Pangwa (warna merah). (Foto: Supartoyo, 2016)

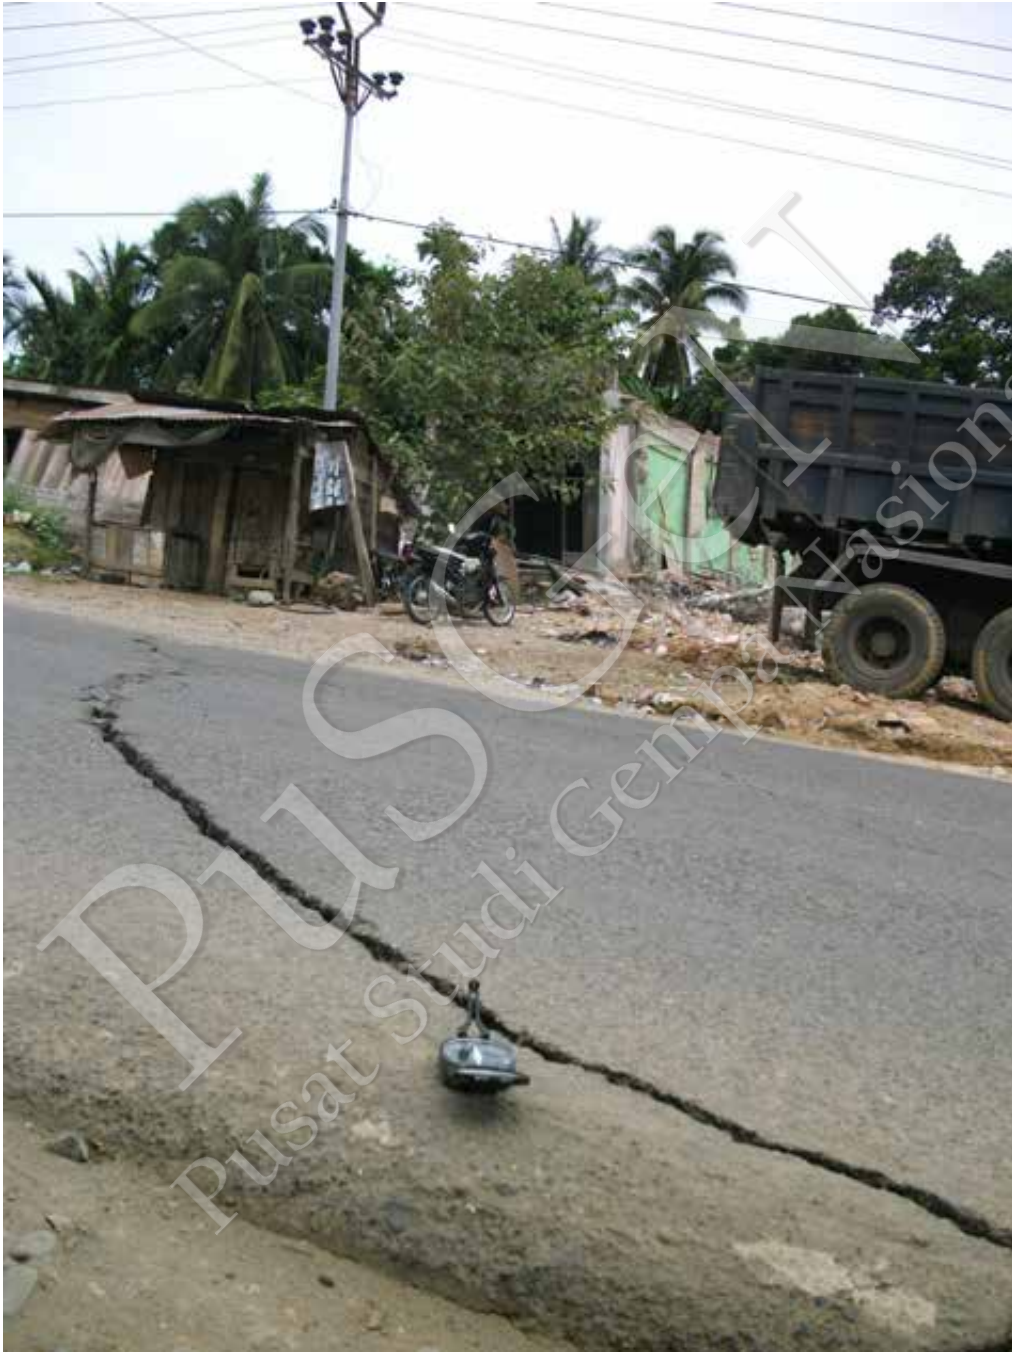
Gambar 36. Retakan menyerong relatif berarah U - S mengakibatkan robohnya ruko yang terletak di utara jalan (pada gambar di belakang dump truk). (Foto: Supartoyo, 2016)

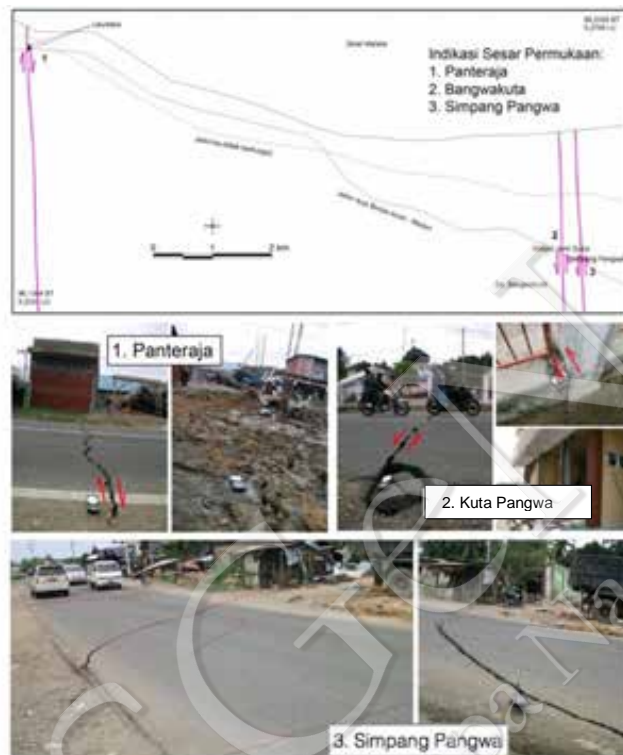
Gambar 37Peta lokasi sesar permukaan beserta foto-fotonya yang teridentifikasi di daerah (1) Panteraja, (2) Kuta Pangwa, dan (3) Simpang Pangwa

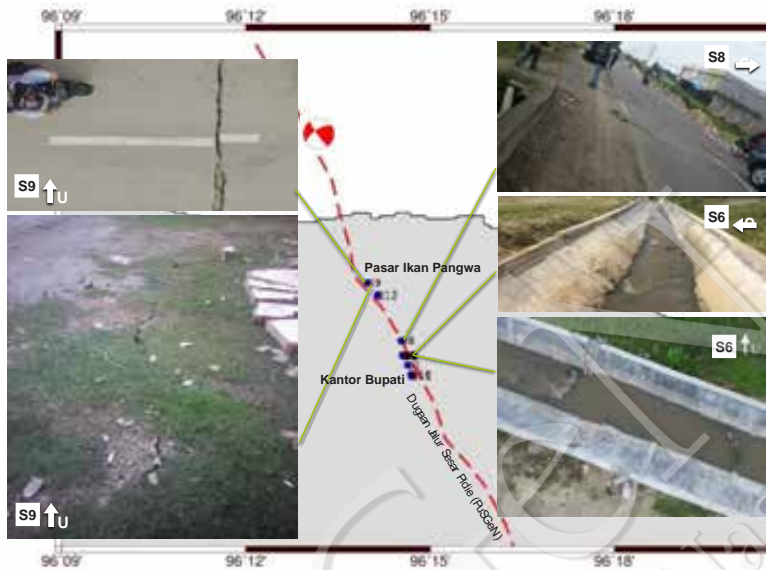
Gambar 38 Lokasi Survei Manifestasi Deformasi Permukaan Dugaan Sesar Pidie Jay di lokasi (4) Pasar Ikan Pangwa, yang berada di jalur dugaan sesar PuSGeN secara morfologi (Hanifa dkk, 2016)

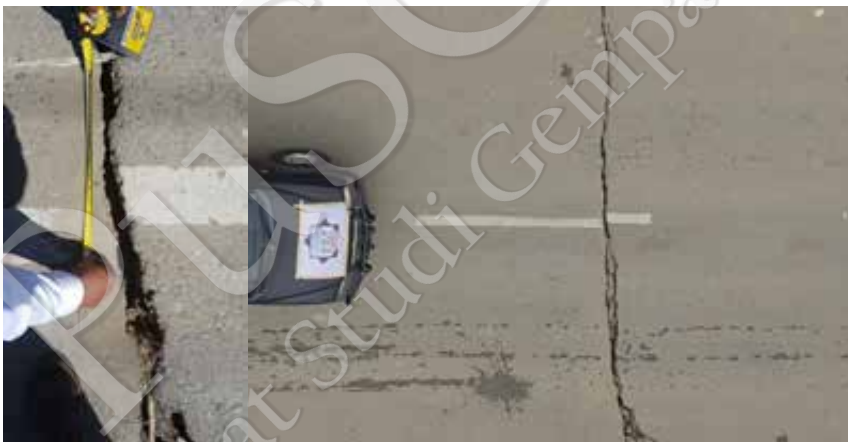
Gambar 39 Lokasi Survei Deformasi Permukaan di titik S9 di Pasar Ikan Meureudu. Survei oleh Amir Hamzah Isa, Rahma Hanifa, M. Ridwan, Wahyu Triyoso PuSGeN, Foto oleh Wahyu Triyoso, Foto Drone oleh Andri BNPB. Terlihat offset sekitar 8 cm dengan pola mengiri pada pergeseran marker jalan.

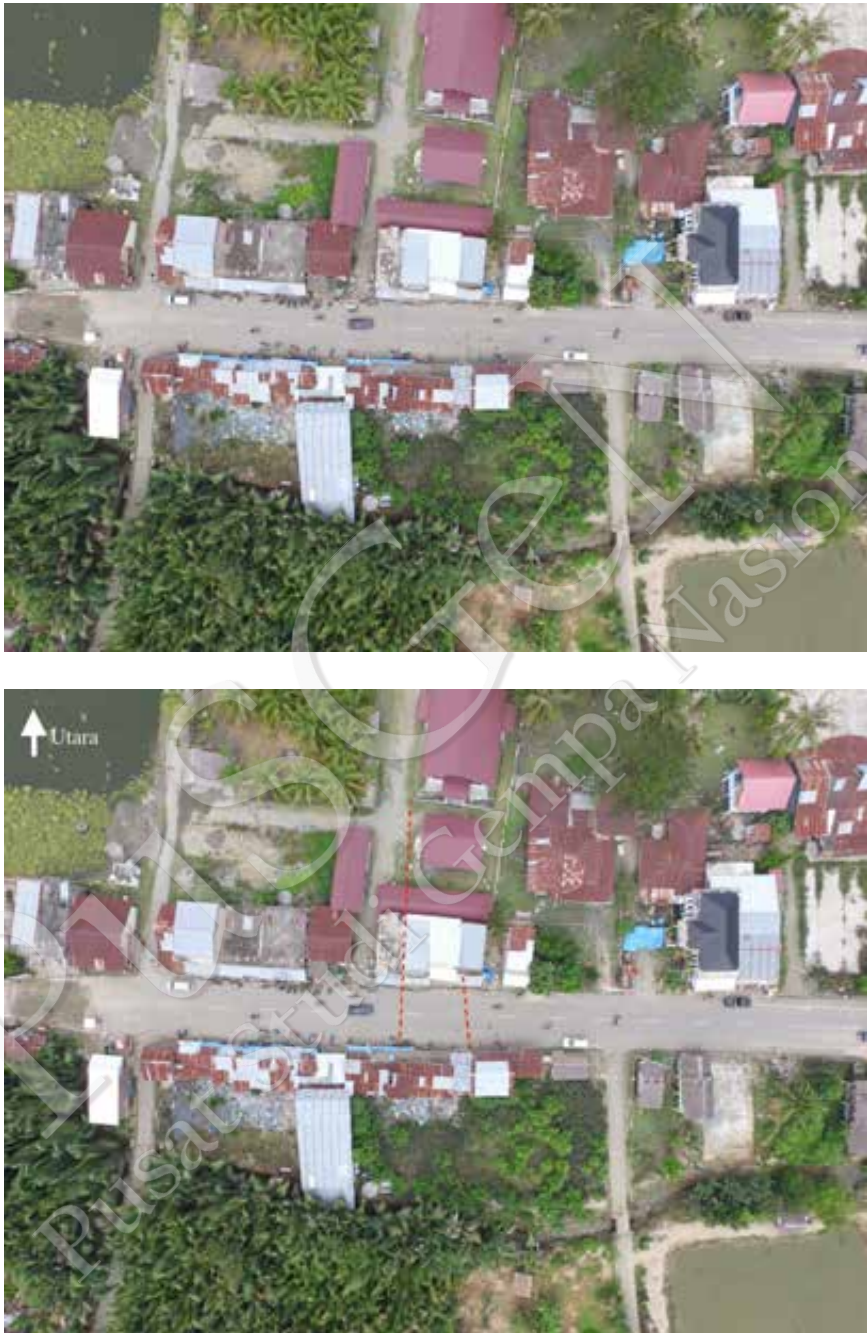
Gambar 40 Lokasi Survei Deformasi Permukaan di titik S9 di Pasar Ikan Pangwa. Survei oleh Amir Hamzah, Rahma Hanifa, M. Ridwan PuSGeN, Foto Drone oleh Andri Cipto Utomo.

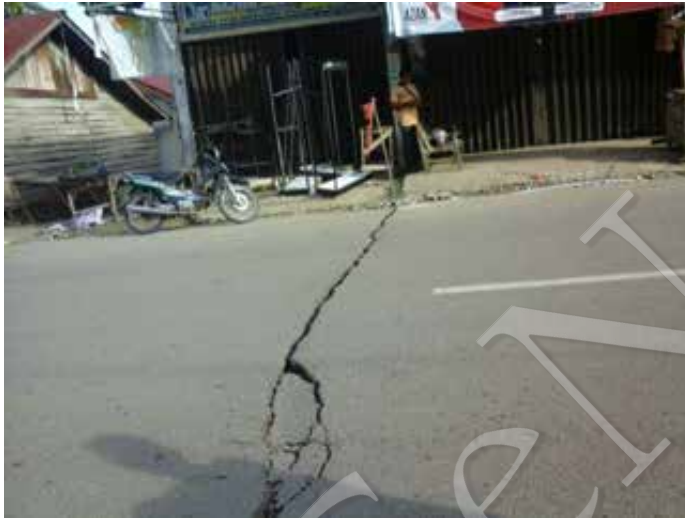
Gambar 41 Lokasi Survei Deformasi Permukaan di titik S9 di Pasar Ikan Pangwa. Foto oleh Amir Hamzah Isa

Di Jalan depan Pasar Ikan Pangwa pada koordinat $96^{\circ}13'58.38''$ BT dan $5^{\circ}15'4.86''$ LU (titik S9, gambar 41) terdapat beberapa retakan di jalan yang memotong jalan menyerong pada arah utara-selatan. Terdapat *offset* yang teramati berarah mengiri dengan panjang *offset* sekitar 5-10 cm. Jejak retakan ini membuat rumah di sisi jalan retak tetapi tidak sampai rusak berat. Retakan ini menerus di sisi utara belakang rumah, kurang lebih sepanjang 55 meter. Titik ini berada pada jalur dugaan sesar PuSGeN yang dianalisis secara morfologi (Natawidjaja, 2016). Ditemukan 2 lokasi lain di sisi selatan pada arah utara-selatan yaitu pada titik S8 dan titik S2-S7 di pematang sawah dekat kantor bupati. Gambar 40 menunjukkan lokasi lokasi survei deformasi permukaan, sedangkan gambar 41 sampai dengan gambar 45 menunjukkan titik-titik pengamatan deformasi permukaan.

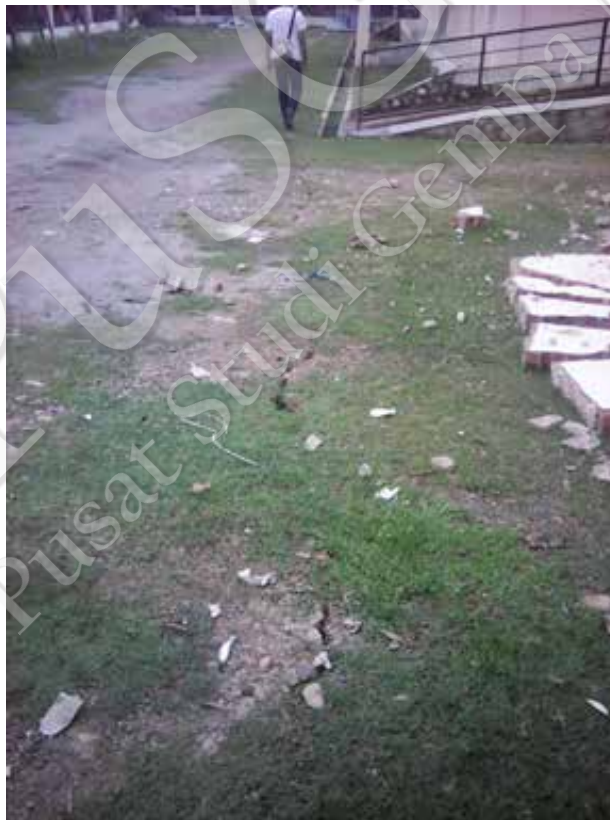
Gambar 42 Lokasi Survei Deformasi Permukaan sisi Utara rumah titik S9 di Pasar Ikan Pangwa. Foto oleh Bagoes Dwi Ramdhani.

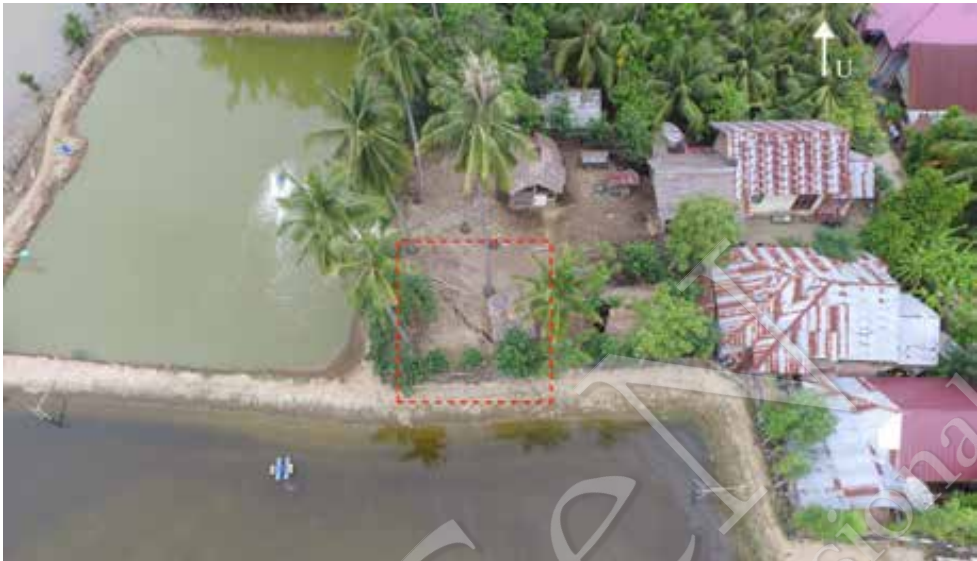
Gambar 43 Rekahan mengarah barat daya-timur laut di sisi utara-timur Jembatan Pangwa. Foto Drone oleh Andri Cipto Utomo.

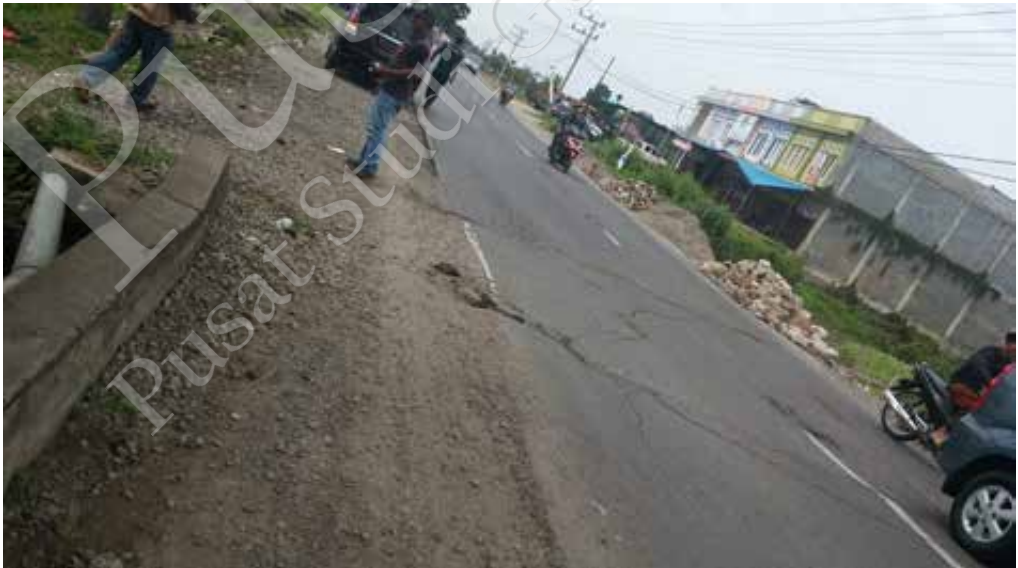
Gambar 44 Lokasi Survei Surface Rupture di titik S8. Utara menghadap ke sisi kanan foto. Foto: Amir Hamzah Isa.

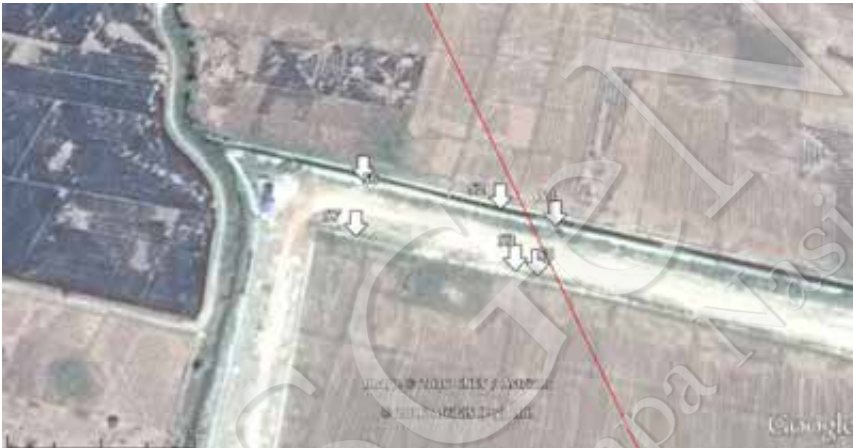
Gambar 45 Lokasi Observasi S2-S7 Survei oleh Amir Hamzah Isa, Rahma Hanifa, M. Ridwan PuSGeN

Lokasi berikutnya yang diobservasi yaitu di sekitar pematang sawah di lokasi S2-S7. Di sini ditemukan rekahan pada dinding saluran irigasi pembuang yang retak searah dengan jalur Sesar Pidie Jaya. Kami menemukan 3 garis rekahan yaitu S2-S3, S4-S5, dan kemudian S6-S7. Titik S6-S7 merupakan rekahan terbesar yang ditemui di antara retakan yang ada di lokasi tersebut. Gambar 47 menunjukkan lokasi survei S2 – S7, sedangkan gambar 48 sampai dengan gambar 51 menunjukkan detail kerusakan saluran pada lokasi survei.

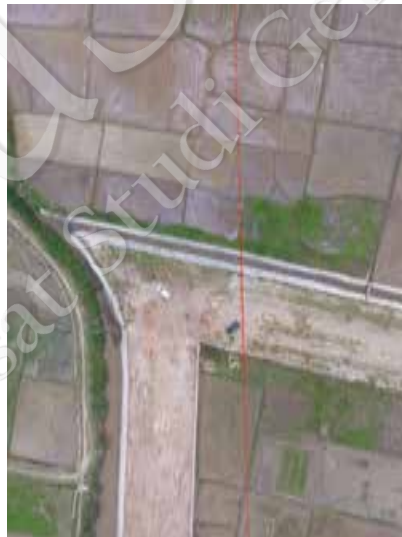
Gambar 46 Lokasi Observasi Deformasi Permukaan di S6 dan S7. Survei oleh Amir Hamzah Isa, Rahma Hanifa, M. Ridwan PuSGeN, Foto Drone oleh Andri Cipto Utomo.

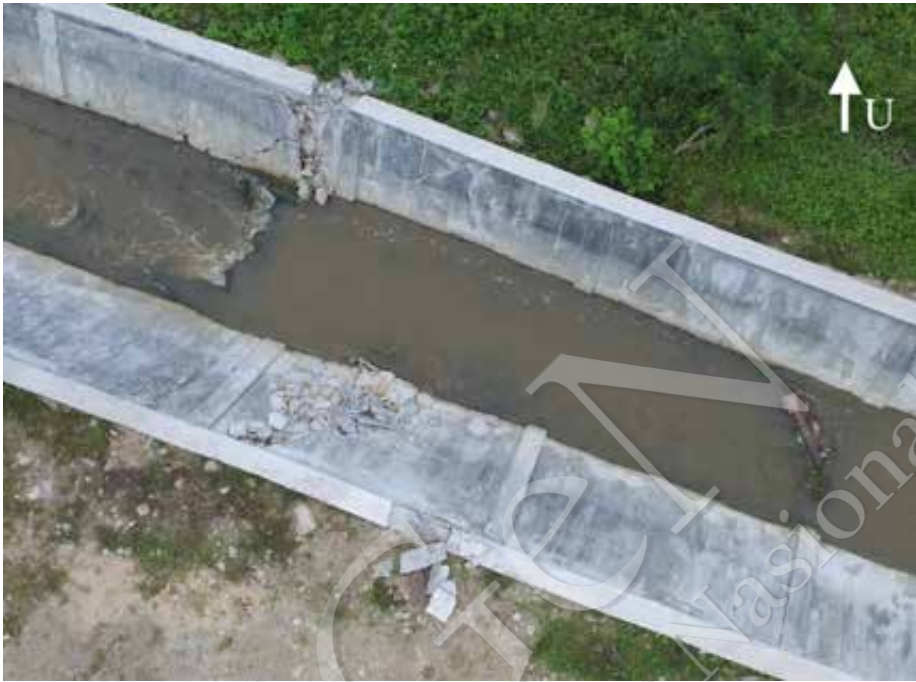
Gambar 47 Lokasi Observasi Deformasi Permukaan di S6. Survei oleh Amir Hamzah Isa, Rahma Hanifa, M. Ridwan PuSGeN, Foto Drone oleh Andri Cipto Utomo.

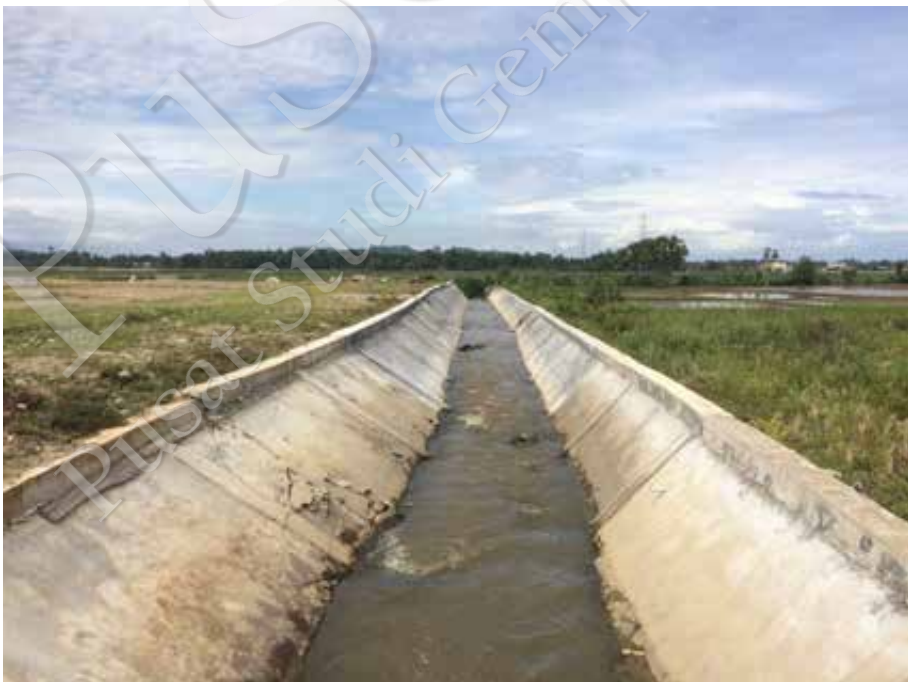
Gambar 48 Lokasi Observasi Deformasi Permukaan di S4. Foto: Tim survei ITB/ Pokja Geodesi PuSGeN.

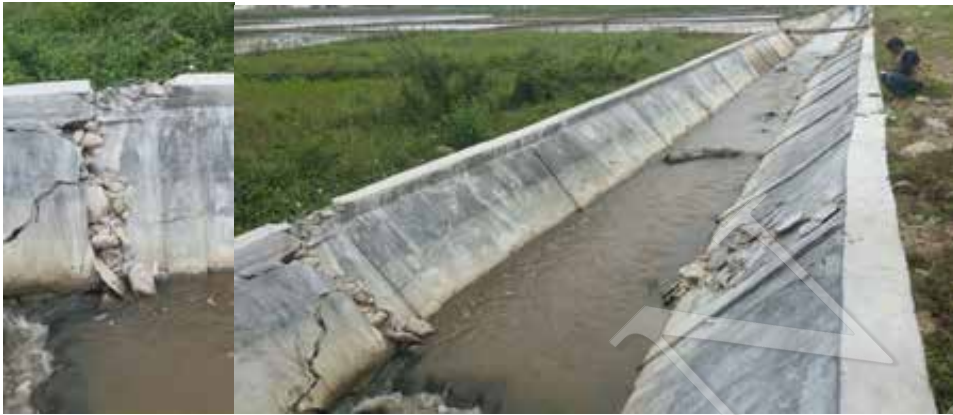
Gambar 49 Lokasi Observasi Deformasi Permukaan di S7 (kiri) S2-S7. Foto: Tim survei ITB/ Pokja Geodesi PuSGeN

Pengamatan rekahan ini terlihat sebagai rekahan yang baru di 6 titik, dan berorientasi utara-selatan dengan N345. Pengamatan lapangan mengindikasikan pergerakan akibat tensional *stress* yang dialami di daerah tersebut.

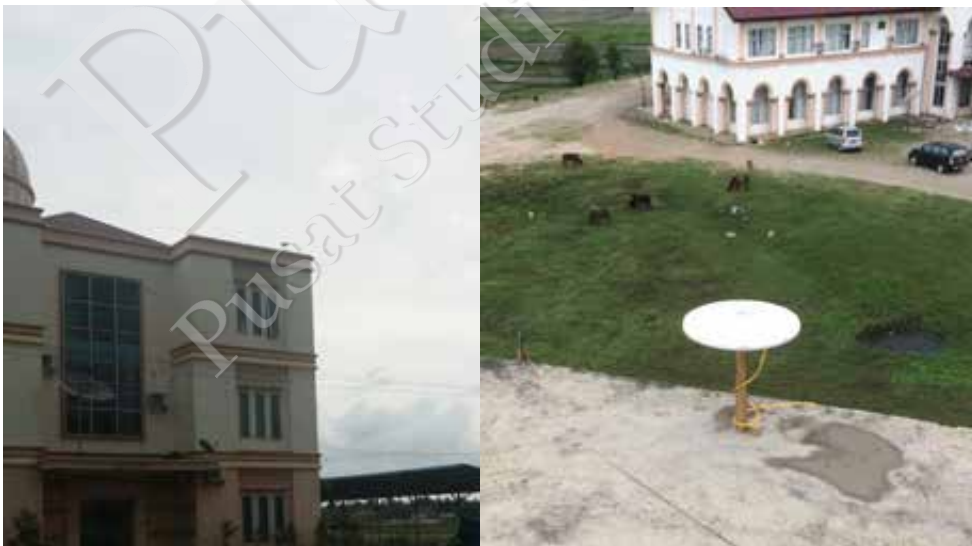
Gambar 62 Titik PUPJ di atap Kantor PU. (Foto: Pokja Geodesi PuSGeN)

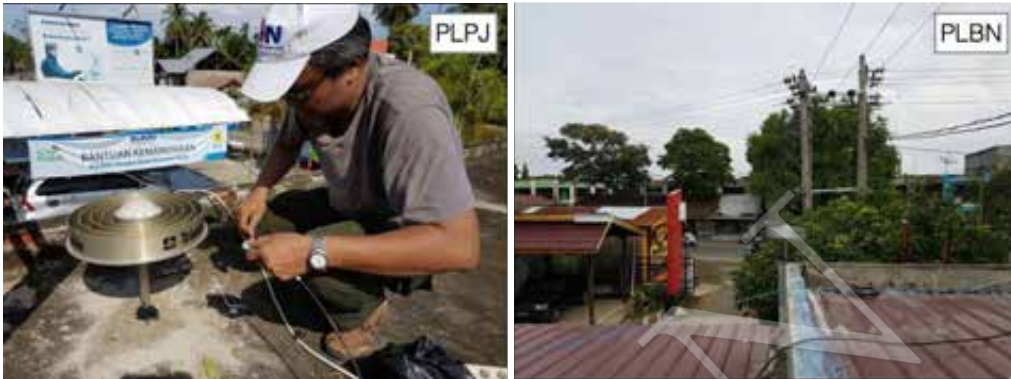
Gambar 66 Instalasi GPS oleh BIG di Kantor PLN Meureudu (PLPJ) serta di Kantor PLN Beureunun (PLBN)
(Foto: Susilo)

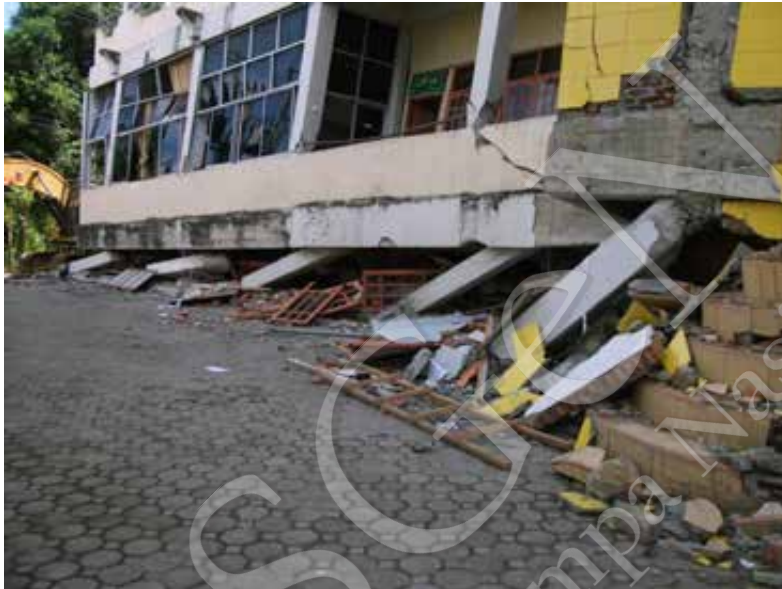
Gambar 79. Kerusakan Sekolah Tinggi Agama Islam Al Aziziah di Samalanga, Kabupaten Bireun akibat gempa tanggal 7 Desember 2016

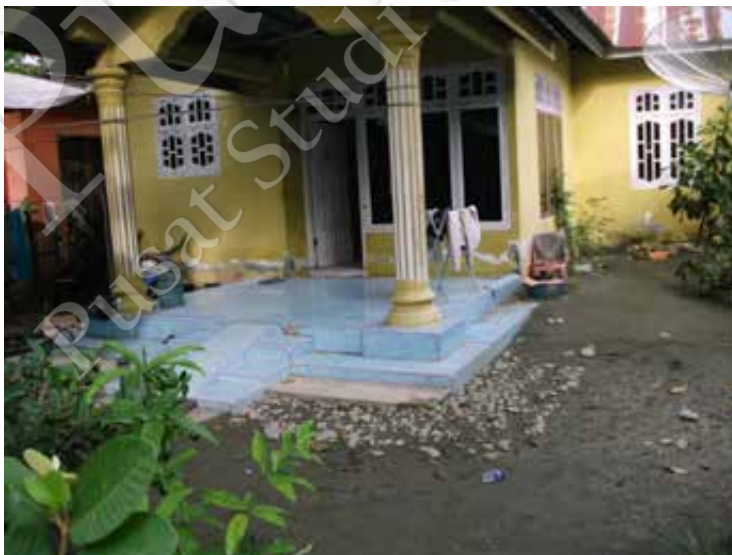
Gambar 80. Likuifaksi mengakibatkan penurunan rumah penduduk di daerah Ulim, akibat gempa tanggal 7 Desember 2016

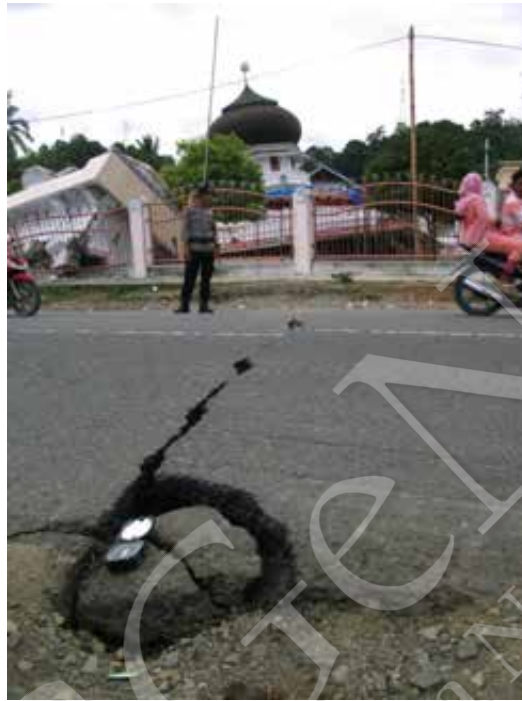
Gambar 81. Pergeseran tanah mengakibatkan robohnya Masjid Quba Jami, daerah Treanggadeng, akibat gempa tanggal 7 Desember 2016

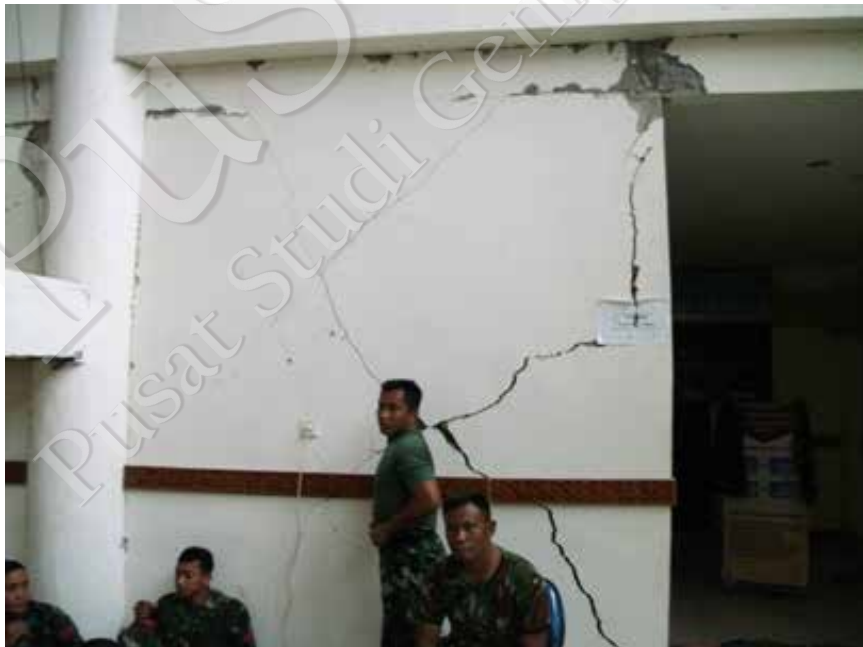
Gambar 82. Kerusakan bagian dalam Kantor Bupati Pidie Jaya akibat gempa tanggal 7 Desember 2016

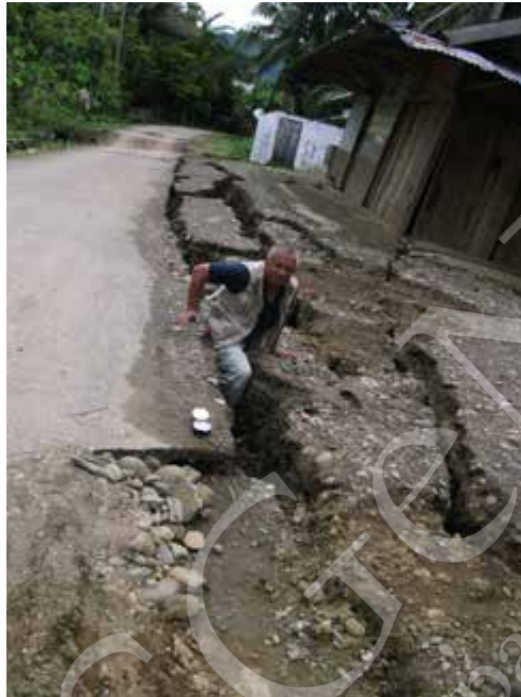
Gambar 83. Retakan tanah berarah utara-selatan mengakibatkan kerusakan jalan dan rumah penduduk di daerah Teumenah, akibat gempa tanggal 7 Desember 2016

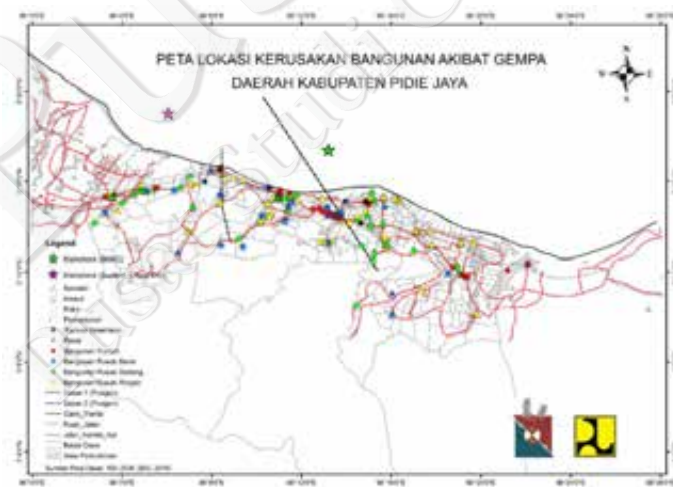
Gambar 86 Distribusi lokasi kerusakan struktur bangunan dari kategori rusak ringan–runtuah di daerah yang terkena dampak gempa. Garis hitam adalah garis sesar yang diduga sebagai pemicu terjadinya gempa
