KAJIAN GEMPA PIDIE JAYA PROVINSI ACEH INDONESIA

7 Desember 2016 (M6.5)

Tim Pusat Studi Gempa Nasional
Pusat Litbang Perumahan dan Permukiman
Badan Penelitian dan Pengembangan
Kementerian Pekerjaan Umum dan Perumahan Rakyat

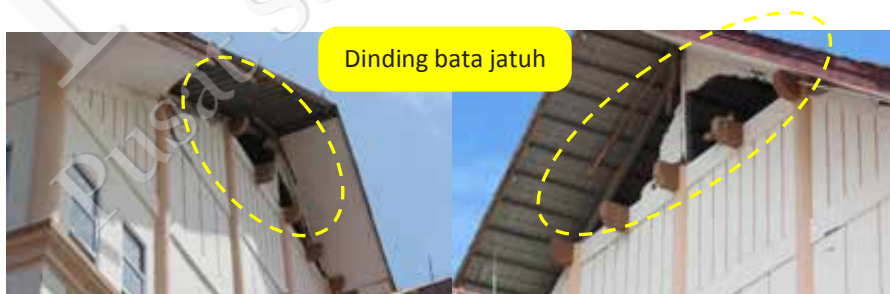
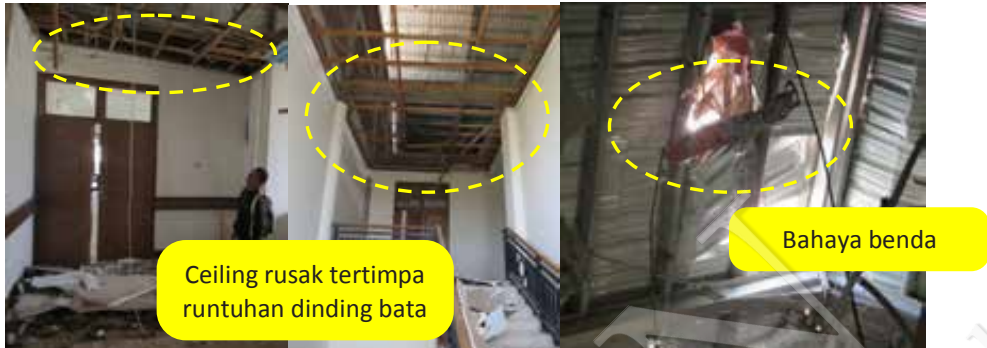
Kerusakan pada bangunan-bangunan ini umumnya adalah kerusakan nonstruktural, kecuali pada kantor Kejaksaan Tinggi. Kerusakan nonstruktural yang terjadi adalah robohnya dinding bata di bagian atas dari bangunan (penutup kuda-kuda atap). Penyebabnya adalah kurang atau tidak adanya pengaku lateral bagi dinding bata ini. Kerusakan ini juga mengakibatkan beberapa bagian dari bangunan tidak aman sebab masih adanya kemungkinan bahaya benda jatuh.

Gambar 88 Kerusakan nonstruktural (dinding bata) pada gedung-gedung perkantoran

Bangunan-bangunan ini tidak mengalami kerusakan struktural yang berarti. Oleh sebab itu, bangunan-bangunan ini aman untuk digunakan dengan kondisi akses terbatas jika sudah dibersihkan dari bahaya benda jatuh. Untuk dapat digunakan kembali secara normal, perlu dilakukan survei kerusakan lanjutan yang lebih detail. Di antara gedung pemerintahan yang disurvei, hanya kantor Kejaksaan Tinggi yang mengalami kerusakan struktural pada kolom dan balok di lantai basemennya. Kerusakan struktural terjadi pada:

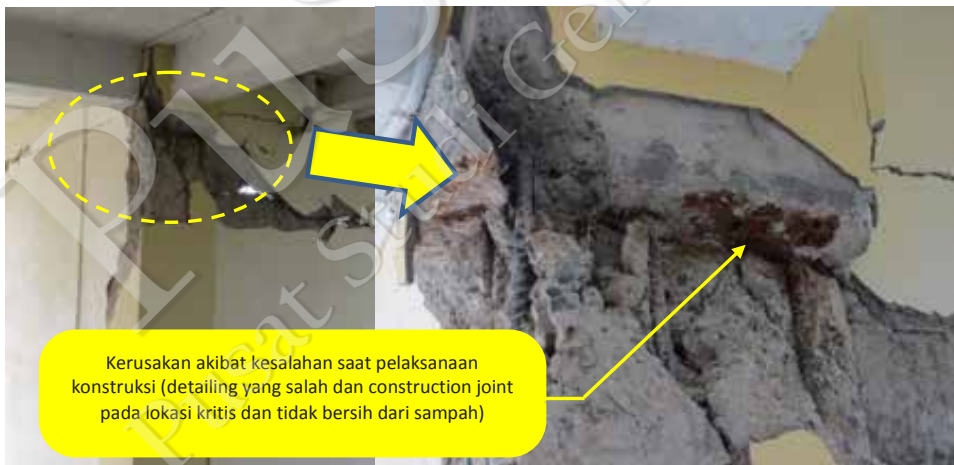
- Join balok-kolom akibat beban geser ditunjukkan dalam Gambar 89
- Balok berupa retak geser kategori sedang ditunjukkan dalam Gambar 90

Gambar 89 Kerusakan struktural pada join balok-kolom di Gedung Kejaksaan Tinggi

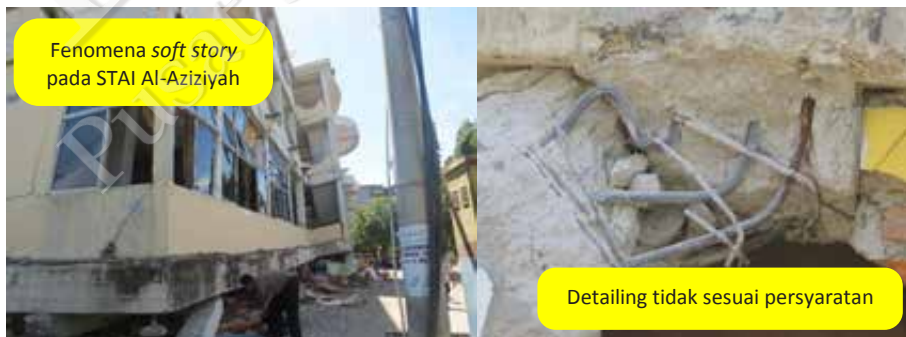
Survei kerusakan struktur bangunan dan informasi bangunan publik di antaranya meliputi sekolah dan masjid. Salah satu gedung sekolah yang disurvei adalah STAI Al-Aziziyah yang merupakan gedung sekolah 4 lantai dan mengalami keruntuhan. STAI Al-Aziziyah (gedung sekolah 4 lantai) mengalami keruntuhan. Dari hasil pengamatan, terjadi fenomena *soft story*. Keruntuhan diakibatkan *detailing* penulangan kolom yang tidak sesuai dengan persyaratan bangunan tahan gempa, seperti ditunjukkan gambar 93.

Gambar 91 Mekanisme keruntuhan *soft story* pada STAI Al-Aziziyah

Keruntuhan *soft story* pada STAI Al-Aziziyah merupakan mekanisme keruntuhan yang umum terjadi pada bangunan-bangunan yang runtuh di lokasi gempa.

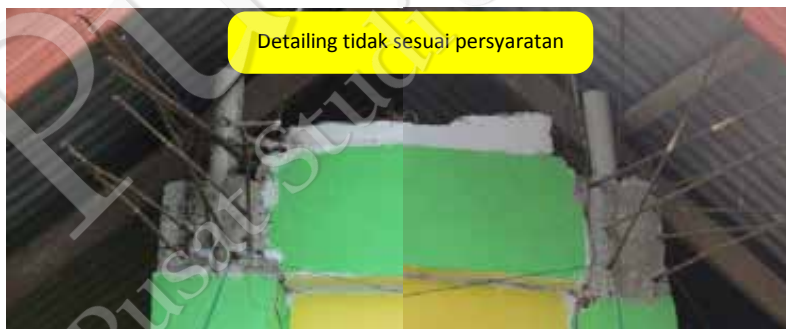
Selain itu, meskipun tidak mengalami keruntuhan, elemen struktural dari bangunan ini juga tidak memenuhi persyaratan bangunan tahan gempa. Gambar 95 menunjukkan elemen struktural yang tidak mengikuti persyaratan bangunan tahan gempa.

Gambar 93 Penulangan struktur kolom tidak mengikuti persyaratan bangunan tahan gempa

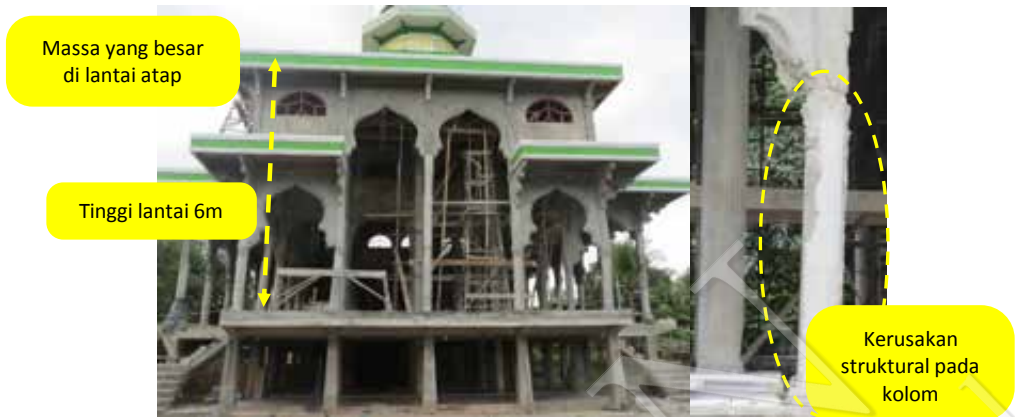
Masjid Al-Qausas (gedung 2 lantai) mengalami kerusakan struktural dengan fenomena *soft story* juga. Lantai 2 memiliki tinggi lantai hingga 6 m dan beban yang besar pada bagian atas (berupa atap dan kubah masjid). Hal ini menyebabkan kolom-kolom di lantai 2 menerima gaya yang besar dan mengalami kerusakan struktur yang parah. Gambar 96 menunjukkan kerusakan kolom pada masjid Al-Qausas, sedangkan gambar 97 menunjukkan penulangan kolom yang tidak mengikuti persyaratan bangunan tahan gempa.

Gambar 94 Kerusakan struktur kolom pada Masjid Al-Qausas

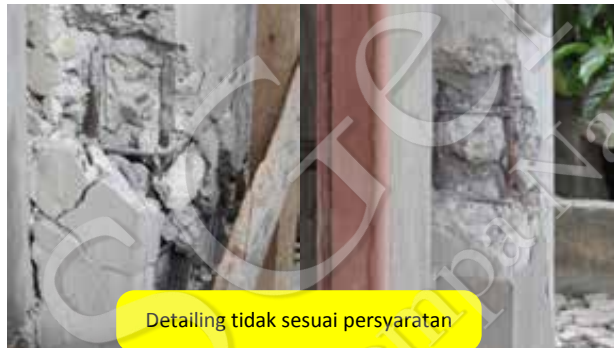
Gambar 95 Penulangan kolom tidak mengikuti persyaratan bangunan tahan gempa

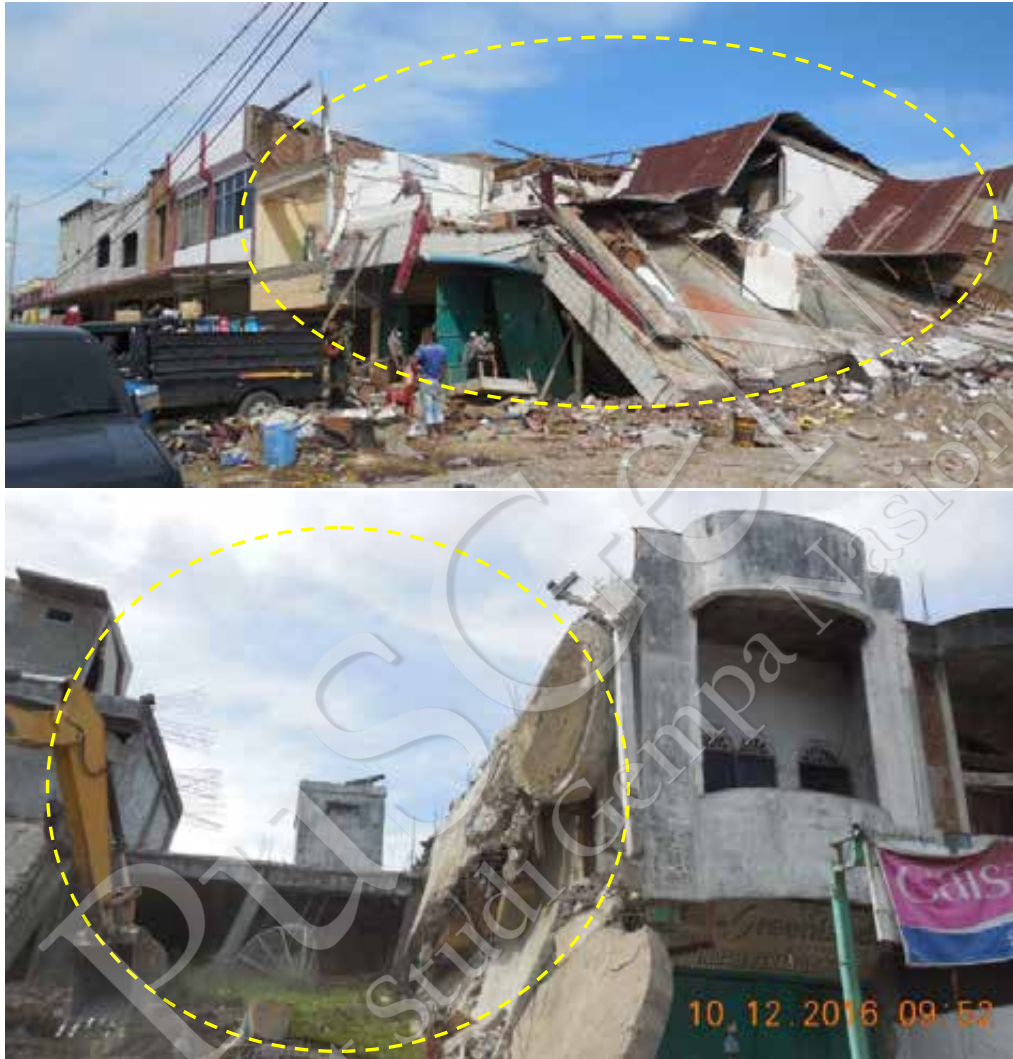
Gambar 96 Deretan ruko yang sebagian mengalami keruntuhan

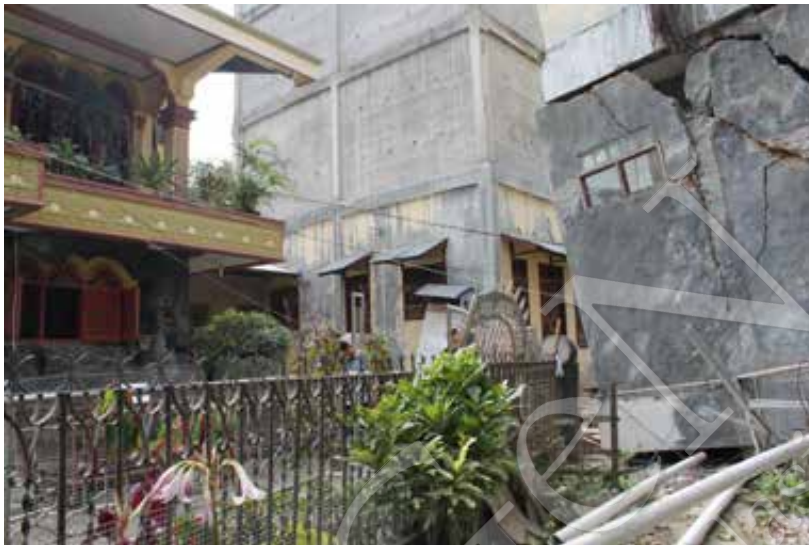
Hal ini terjadi pada beberapa lokasi. Salah satu contohnya adalah pesantren di wilayah Samalanga, Kab. Bireun. Fenomena ini dapat memberikan petunjuk bahwa robohnya bangunan atau mengalami rusak berat disebabkan oleh dua kemungkinan, yaitu faktor letak bangunan pada tanah permukaan yang sangat lunak atau faktor struktur bangunan yang tidak memenuhi standar. Validasi kasus ini dapat dilakukan dengan memperhatikan hasil pengukuran T_{dom} dari kedua lokasi, baik yang mengalami rusak berat maupun ringan.

Gambar 104. Bangunan STAI Al Aziziah (sebelah kanan foto) roboh dengan lantai 1 hancur, sedangkan bangunan rumah (sebelah kiri foto) hanya mengalami rusak ringan

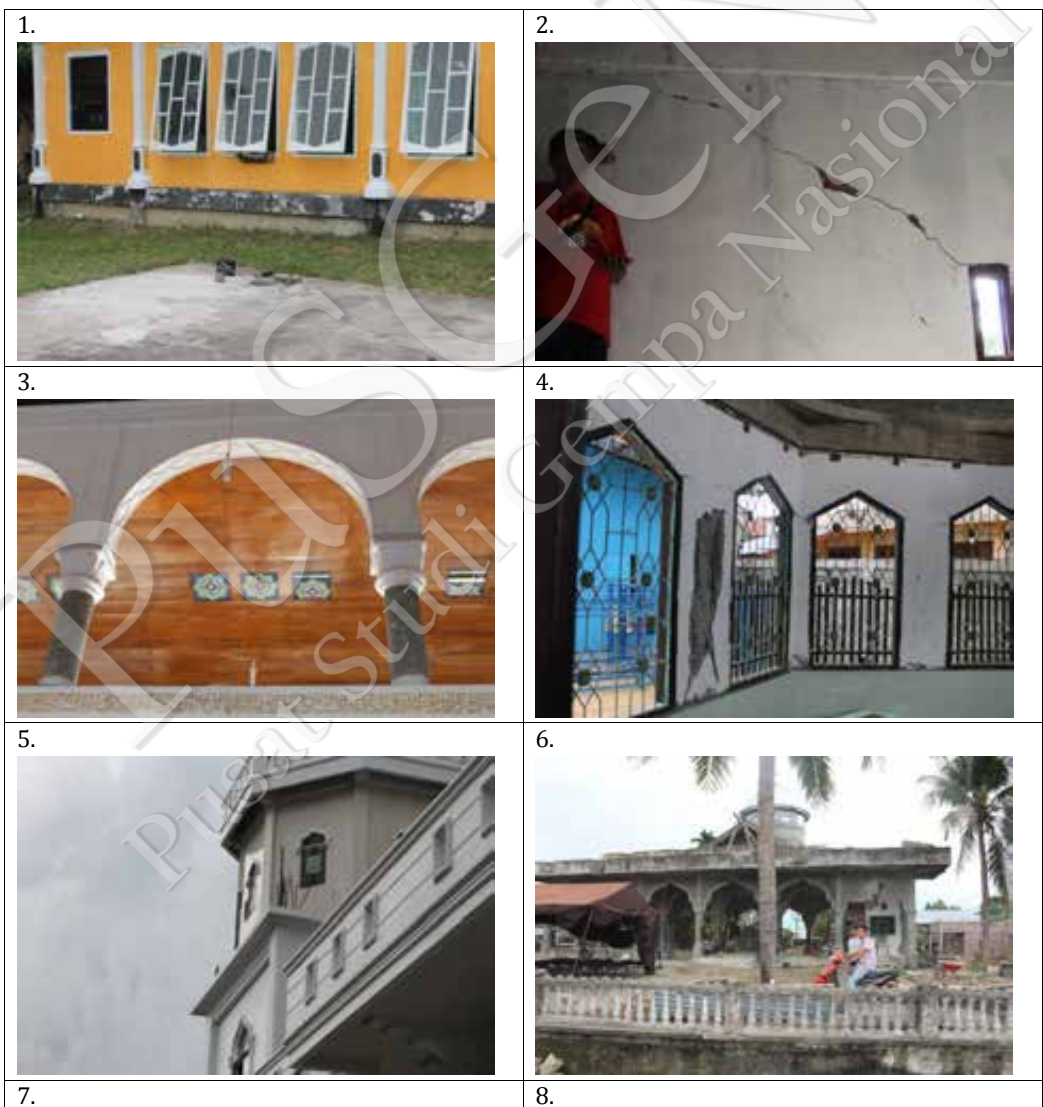
Dokumentasi dari dampak gempa Pidie Jaya tanggal 7 Desember 2016 yang diurutkan berdasarkan bujur, mulai dari bujur terendah sampai bujur tertinggi disampaikan dalam foto-foto berikut ini.

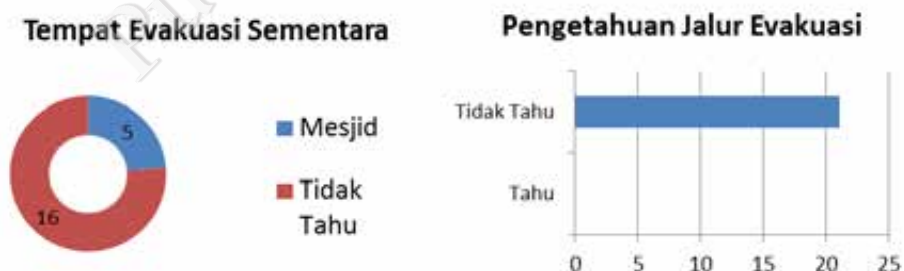
Gambar 117 Tempat Evakuasi Sementara dan Pengetahuan responden mengenai Jalur Evakuasi

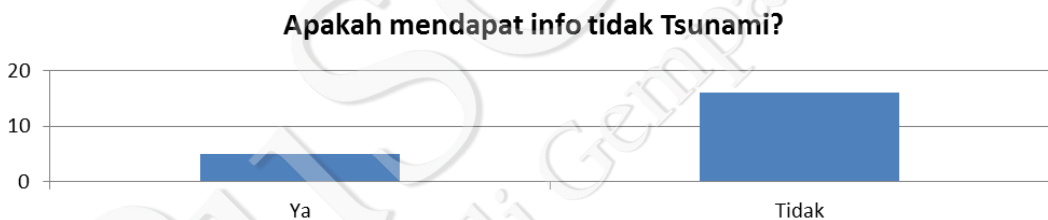
Gambar 120 Perolehan informasi tsunami

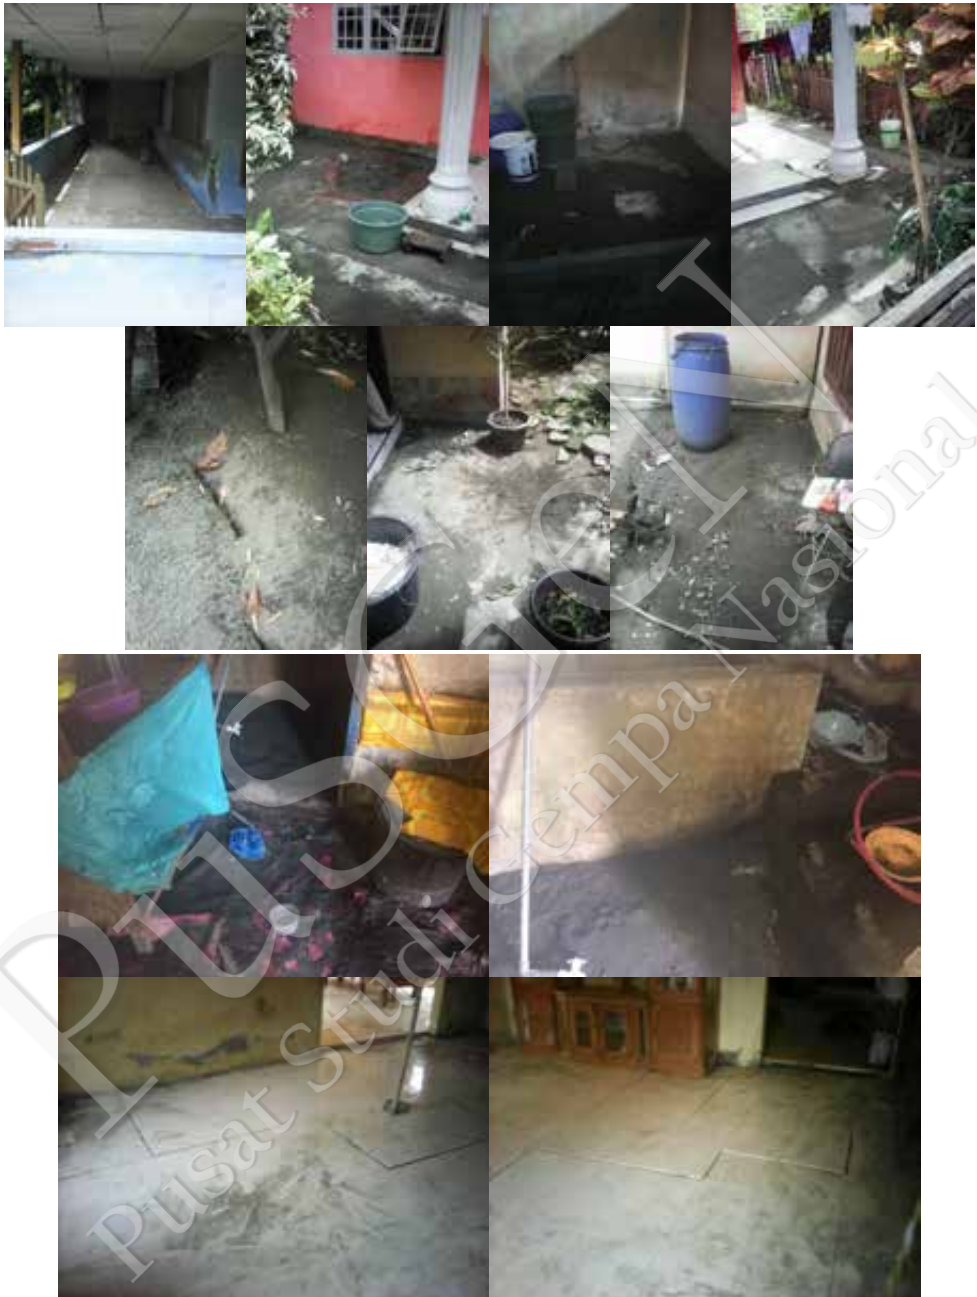
Gambar 124 Liquefaction yang terjadi pada beberapa lokasi terdampak dari gempa Pidie Jaya M6.5 2016

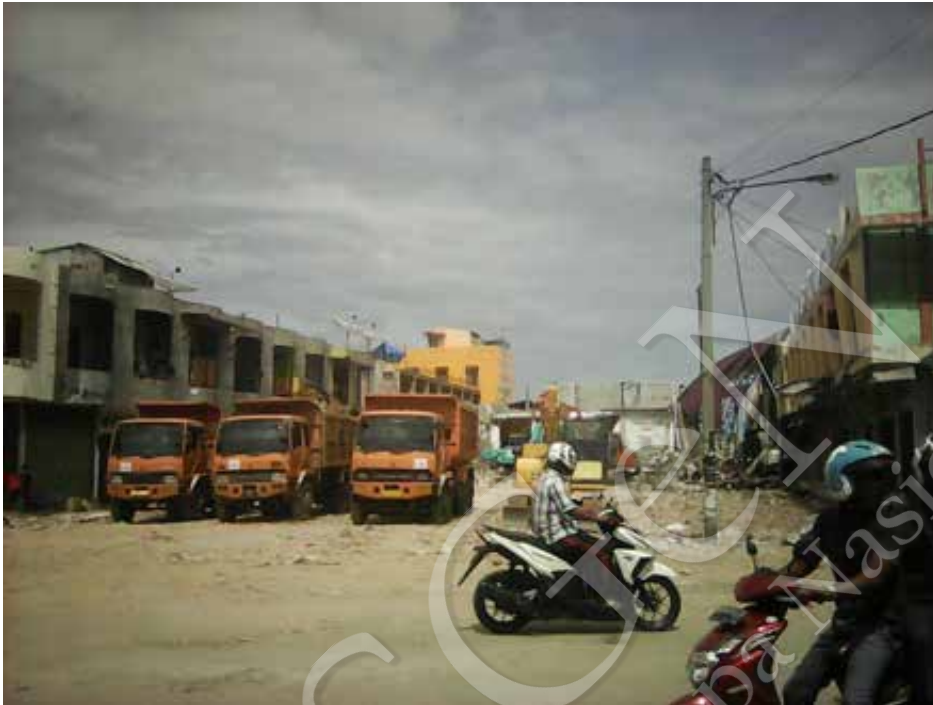
Gambar 125 Ruko yang rusak berat dan ruko yang rusak ringan berdampingan, di Pasar Meureudu. (Foto Pokja Geodesi PuSGeN)
