KAJIAN RANGKAIAN GEMPA LOMBOK PROVINSI NUSA TENGGARA BARAT

29 Juli 2018 (M6.4)
5 Agustus 2018 (M7.0)
19 Agustus 2018 (M6.9)

Tim Pusat Studi Gempa Nasional
Pusat Litbang Perumahan dan Permukiman
Badan Penelitian dan Pengembangan
Kementerian Pekerjaan Umum dan Perumahan Rakyat

**Disusun oleh:
Tim Pusat Studi Gempa Nasional**

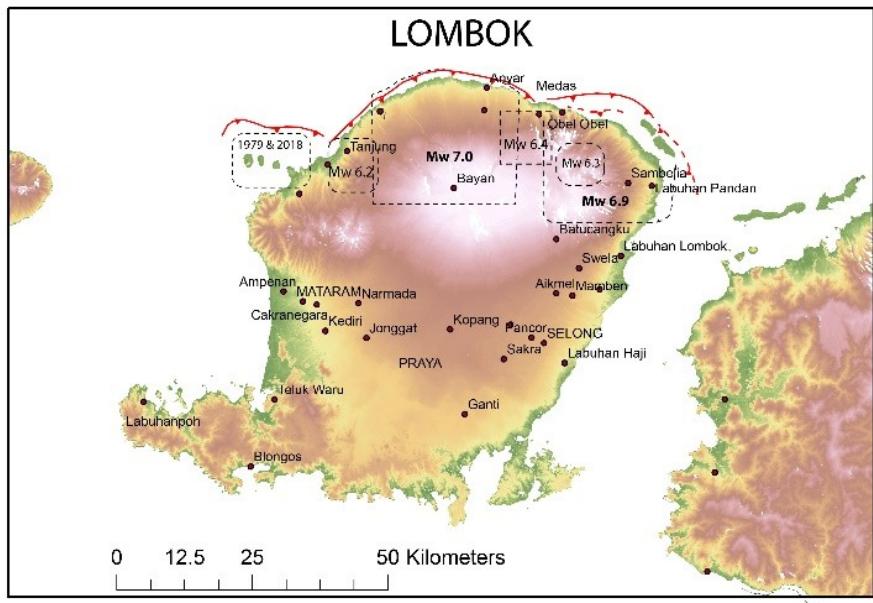
Hasil analisa sementara menunjukkan bahwa jalur muka sesar naik yang menjadi sumber gempa Lombok lebih dekat dengan daratan Lombok dibandingkan perkiraan sebelumnya, seperti yang sudah dipetakan pada peta gempa nasional 2017 (Gambar i.2), sehingga kejadian ini akan menjadi bahan masukkan untuk revisi peta berikutnya. Untuk itu maka diperlukan penelitian lebih lanjut untuk mendetailkan sumber gempa ini serta implikasinya pada area yang berdekatan. Jalur sesar naik busur belakang ini sering disebut sebagai sesar Flores karena dikaitkan dengan kejadian gempa-tsunami di Flores tahun 1992 yang mengakibatkan korban sampai sekitar 2000 orang. Namun karena jalur sesar ini membentang mulai dari Pulau Alor-Wetar, Flores, Sumbawa, Lombok, sampai Bali; maka mungkin dapat diusulkan untuk dinamakan sebagai Zona Sesar Busur Belakang Nusa Tenggara yang terdiri dari banyak segmen, termasuk segmen Lombok yang menjadi sumber gempa Lombok baru-baru ini.

Gambar i.2 Indikasi Back Arc Thrust (warna merah) penyebab rangkaian Gempa Lombok 2018 (Pokja Geologi PuSGeN)

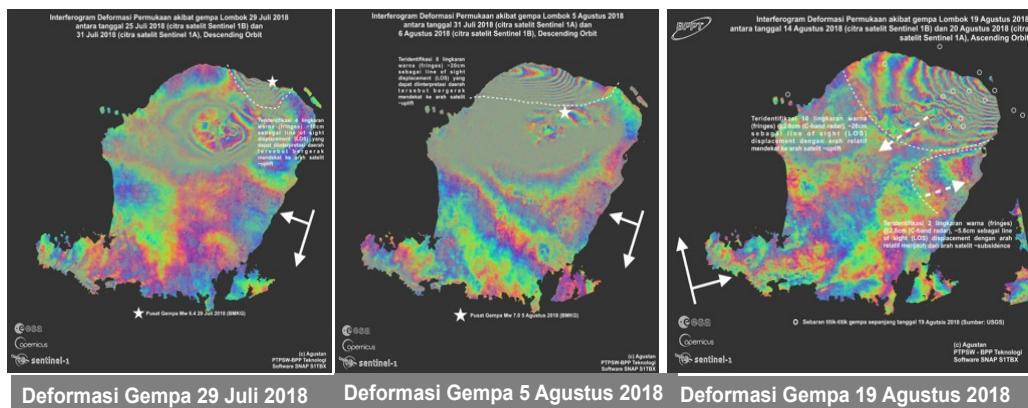
Deformasi akibat gempa terobservasi pada data satelit *Synthetic Aperture Radar* dengan teknik interferometeri (INSAR) yang diolah oleh Agustan (2018) dengan menggunakan citra satelit Sentinel. Metode ini membandingkan pola deformasi permukaan bumi menggunakan data satelit sebelum dan sesudah gempa. Hasil observasi INSAR mengungkapkan bahwa deformasi yang terjadi akibat gempa tanggal 29 Juli 2018 (M6.4) terjadi uplift atau pengangkatan daratan sebanyak 10 cm di daerah pesisir utara, dan penurunan sekitar 10 cm di sekitar gunung Rinjani. Kemudian gempa tanggal 5 Agustus 2018 (M7.0) mengakibatkan uplift sekitar 20 cm di wilayah utara, dan subsidence atau penurunan di wilayah pesisir Pemenang. Berikutnya gempa tanggal 19 Agustus 2018 (M6.9) mengakibatkan uplift sekitar 28 cm di sekitar pesisir utara Lombok Timur, dan penurunan sekitar 6 cm di pesisir timur. Secara total, perubahan permukaan yang terjadi akibat rangkaian gempa Lombok pada umumnya adalah kenaikan (*uplift*) di daerah pesisir utara dengan kumulatif sekitar 60 cm, tetapi juga terdapat penurunan (*subsidence*) yang terdeteksi di pantai barat dan timur sekitar 6-10 cm. Hasil deformasi observasi INSAR pada ketiga gempa tersebut diberikan pada Gambar i.7.

Gambar i.7 Observasi deformasi akibat gempa Lombok berdasarkan data INSAR, untuk gempa tanggal 29 Juli 2018 (M6.4), 5 Agustus 2018 (M7.0), dan 19 Agustus 2018 (Agustan, 2018)

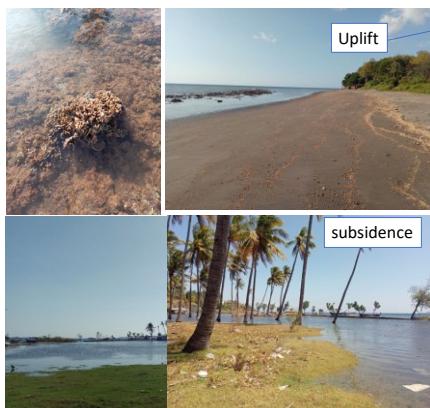
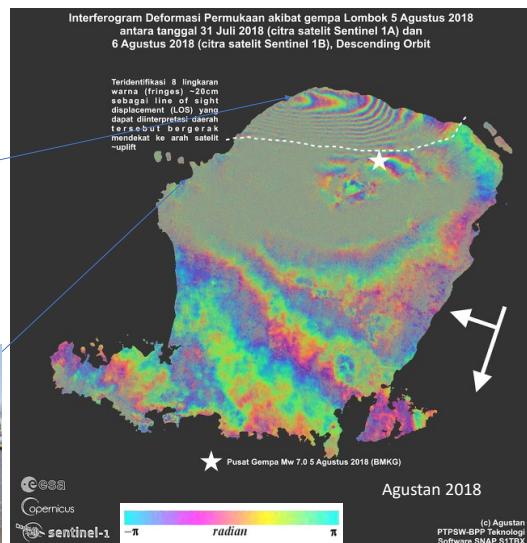
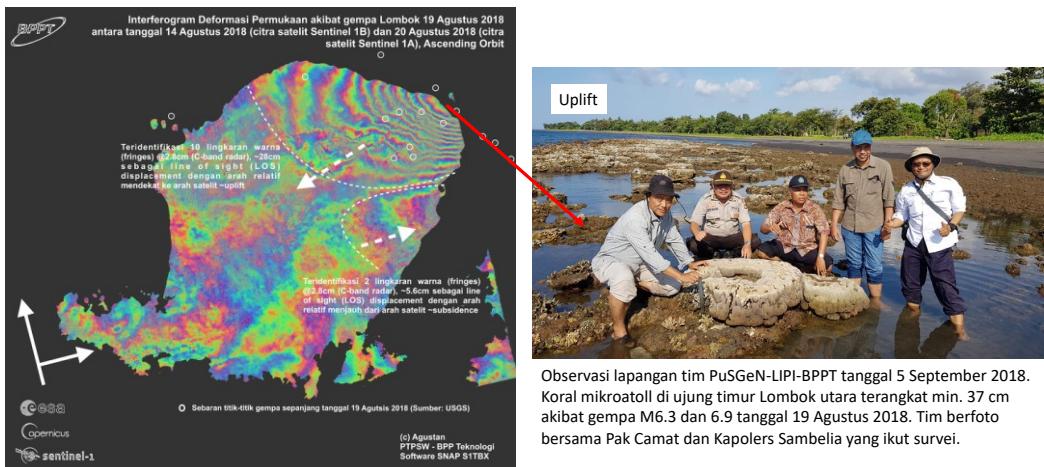
Observasi Lapangan tim PuSGeN-LIPI-ITB-BPPT tanggal 10-12 Agustus 2018. Koral mikrotoll terangkat di wilayah pesisir Lombok Utara daerah Kayangan-Bayan. Subsidence disertai likuifaksi terobservasi di daerah Pemenang, Kab. Lombok utara di pesisir timur.

Gambar i.8 Kenaikan daratan (uplift) dan penurunan (subsidence) akibat gempa tanggal 5 Agustus dan 19 Agustus 2018 yang terobservasi dari data INSAR dan observasi lapangan

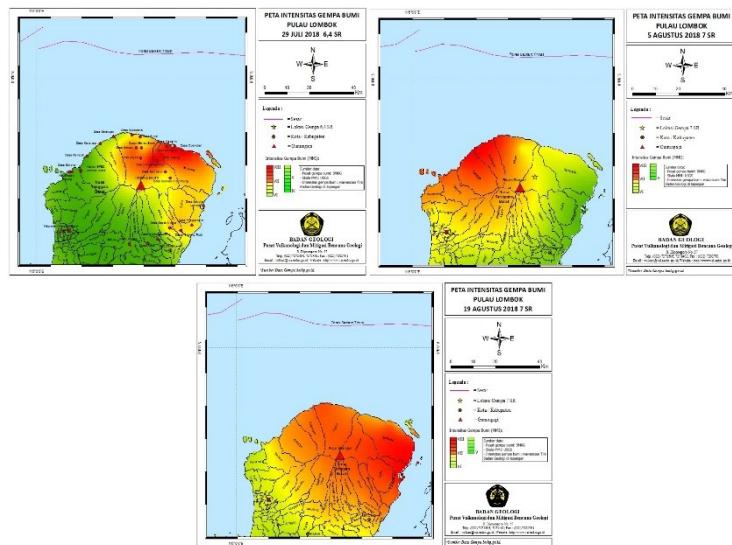
Kerusakan berat pada bangunan dan jalan disebabkan karena adanya indikasi deformasi di permukaan (*minor surface rupture*), dan retakan tanah yang berarah barat - timur serta adanya likuifaksi (Gambar i.10b). Ditemukan juga retakan dan

nendatan pada badan jalan serta longsoran pada tebing jalan antara Pemenang – Kayangan. Sementara itu, gempa M7.0 tanggal 19 Agustus 2018 dengan intensitas dengan VIII MMI menimbulkan kerusakan berat yang merusak bangunan di Kecamatan Sambelia, Kecamatan Sembalun yang terletak di Kabupaten Lombok Timur, serta Kecamatan Bayan yang terletak di Kabupaten Lombok Utara (Gambar i.10c).

Gambar i.10 Peta intensitas gempa Lombok berdasarkan pengamatan lapangan a) gempa 29 Juli, b) gempa 5 Agustus dan c) gempa 19 Agustus 2018.

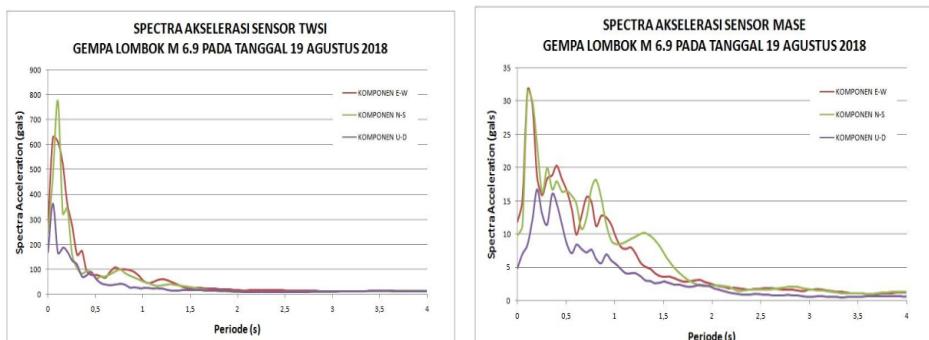
Dari hasil analisa spectral acceleration dapat dilihat nilai maksimum percepatan dicapai pada periode tertentu. Hasil analisa “quick analysis” spektra dari rekaman data akcelerograf gempa mainshock baru M6.9 tanggal 19 Agustus 2018 untuk terbesar yaitu stasiun TWSI diperoleh nilai PSA sebesar 628.28 gal pada periode 0 - 0.1 detik untuk komponen E-W , 774.50 gal pada periode 0.1 - 0.3 detik untuk komponen N-S, dan 362.16 gal pada periode 0 - 0.1 detik untuk komponen Z. Jika dilihat dari nilai PSA ini, wilayah disekitar stasiun TWSI memiliki ancaman terhadap infrastruktur pada bangunan ketinggian setara kurang dari 1 - 3 lantai. Dimana periode menggambarkan tinggi struktur suatu bangunan.

Sedangkan untuk stasiun MASE yang memiliki jarak dari *epicenter* 72.1 km memiliki nilai PSA sebesar 31.56 gals pada periode 0.1 - 0.3 detik untuk komponen E-W , 31.37 gal pada periode 0.1 - 0.3 detik untuk komponen N-S, dan 16.72 gals pada periode 0.2 - 0.3 detik untuk komponen Z. Jika dilihat dari nilai PSA ini, wilayah disekitar stasiun MASE juga memiliki ancaman terhadap infrastruktur pada bangunan ketinggian setara kurang dari 1 – 3 lantai seperti pada stasiun TWSI (Gambar i.11).

Gambar i.11 Spektra gelombang percepatan gempa Lombok Timur 19 Agustus 2018 pada Stasiun TWSI (kiri) dan Stasiun MASE (kanan)

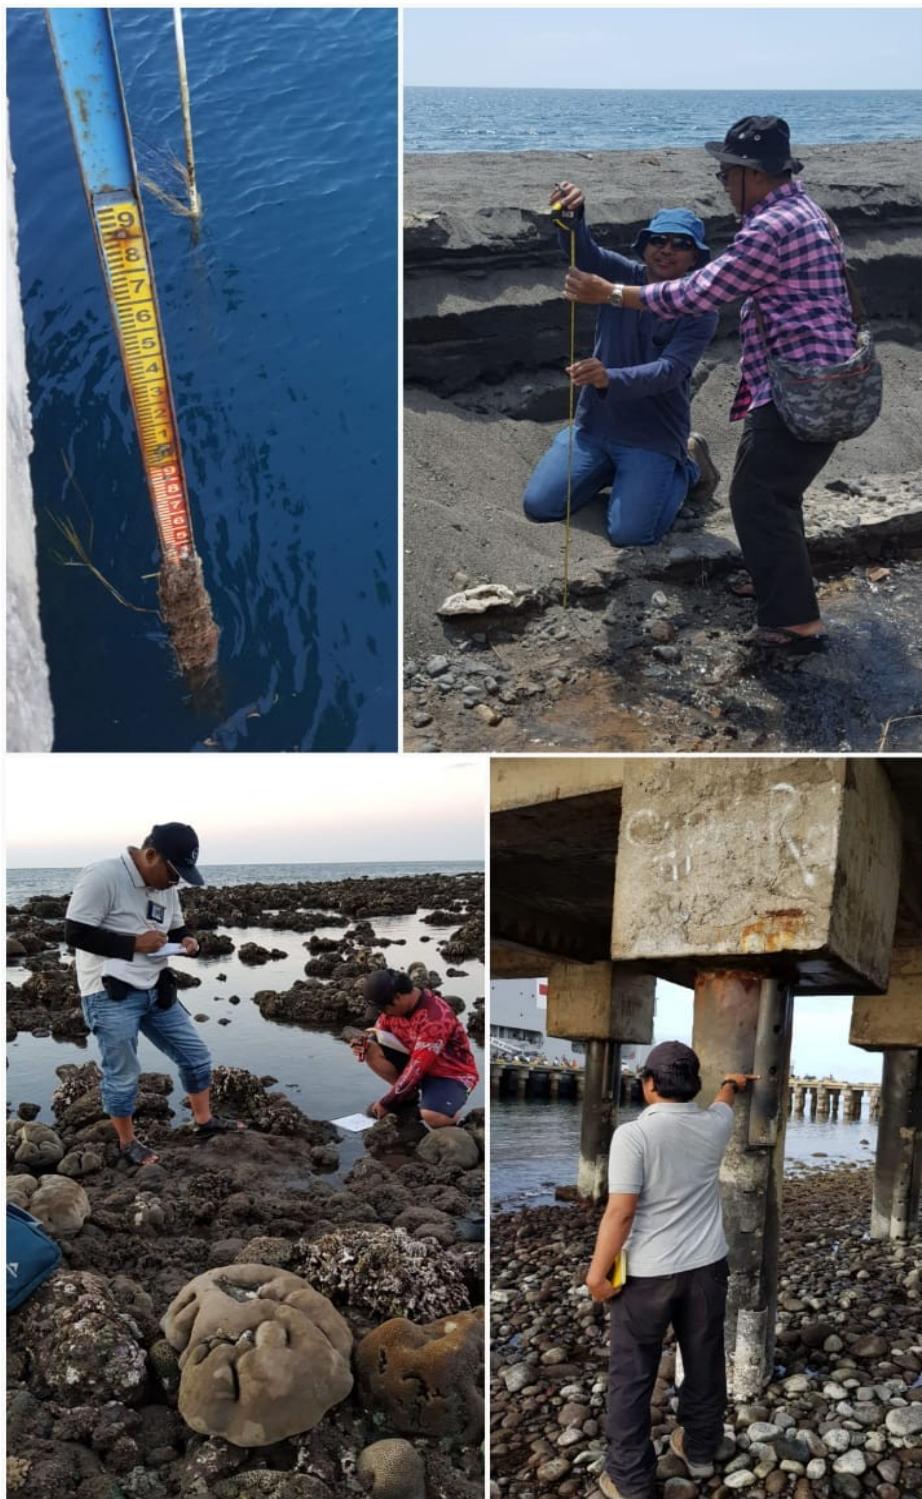
Gambar 2.2 Tim menemukan fakta-fakta penaikan daratan di Lombok Utara.

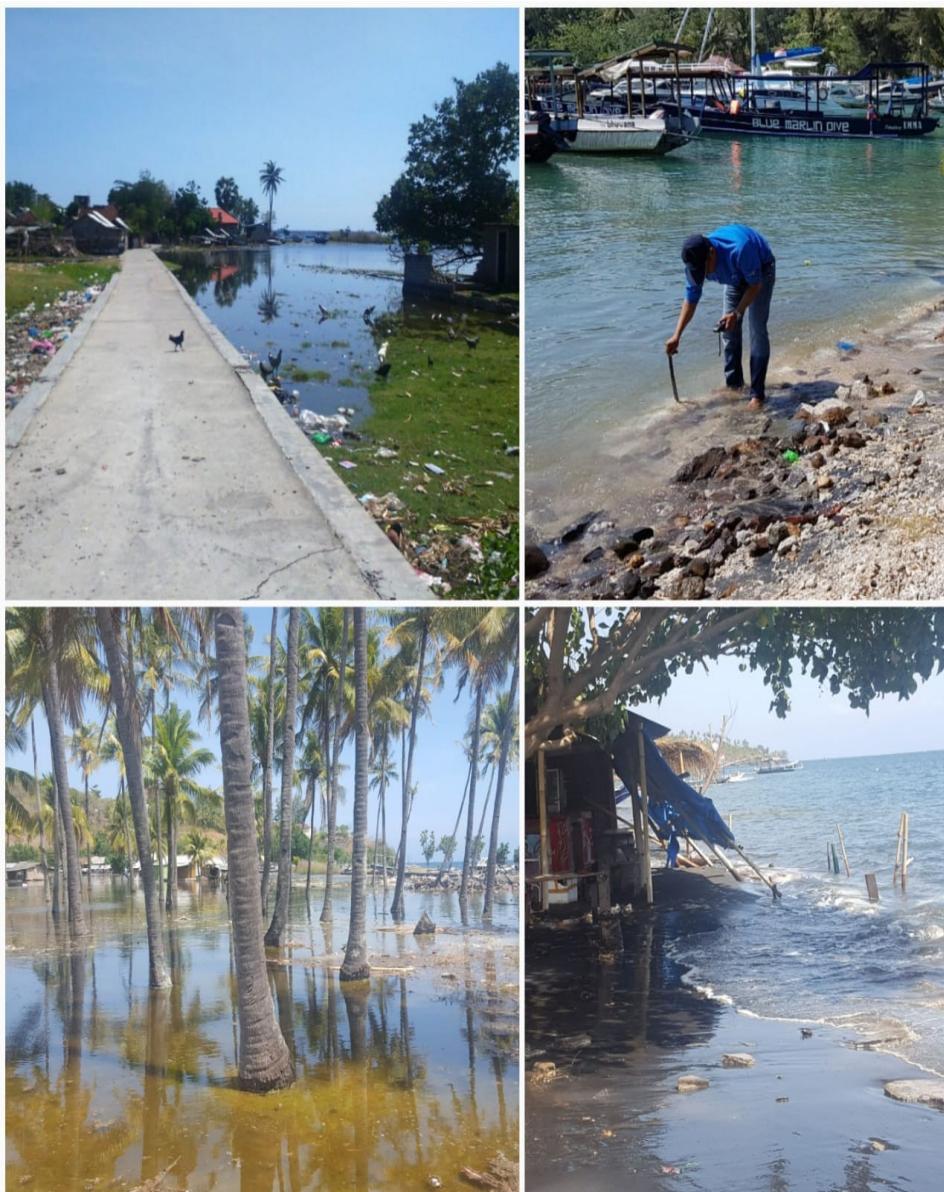
Gambar 2.3 Tim menemukan fakta-fakta penurunan daratan di Teluk Nara.

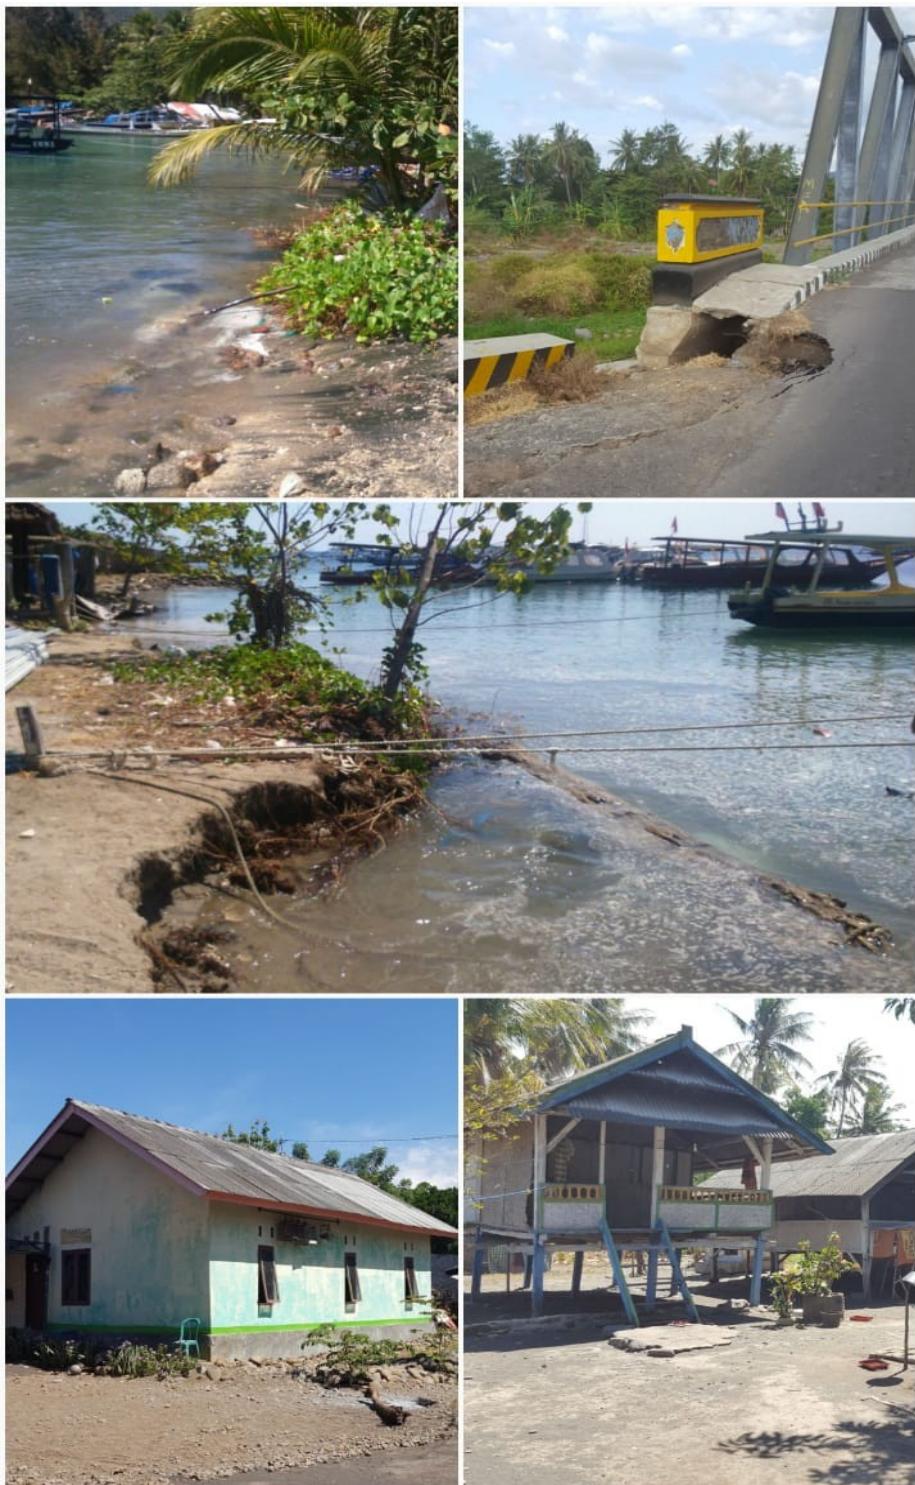
Gambar 2.4 Tim menemukan kerusakan infrastruktur & tipe rumah tinggal.

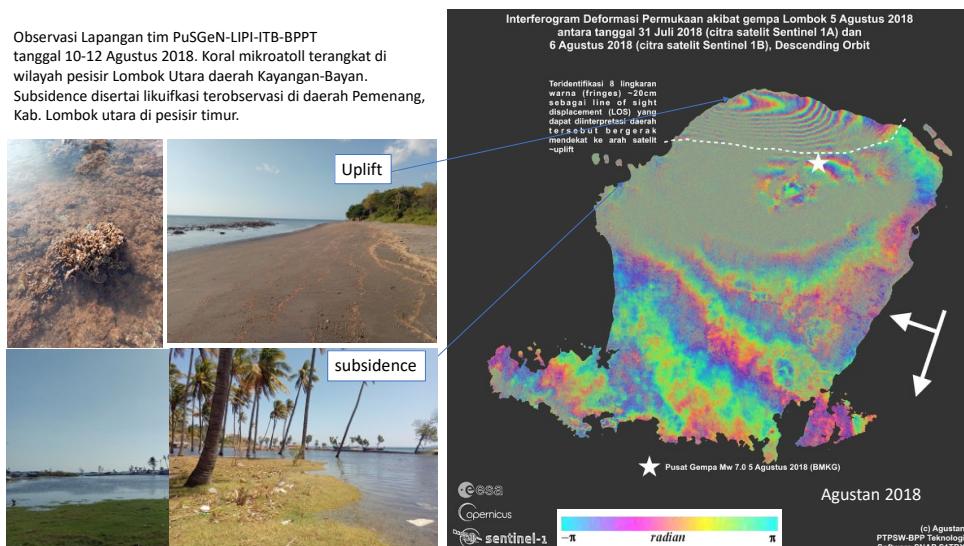
Observasi lapangan dilakukan oleh tim PuSGeN-ITB-LIPI-BPPT pada tanggal 10-12 Agustus 2018 dan ditemukan Koral mikroatoll yang terangkat di wilayah pesisir Lombok Utara daerah Kayangan-Bayan, serta penurunan (subsidence) disertai likuifikasi terobservasi di daerah Pemenang, Kab. Lombok Utara di pesisir timur (Gambar 4.7). Observasi lapangan ini sesuai dengan observasi deformasi dari data INSAR.

Gambar 4.7 Kesesuaian observasi deformasi lapangan dengan deformasi dari data INSAR.

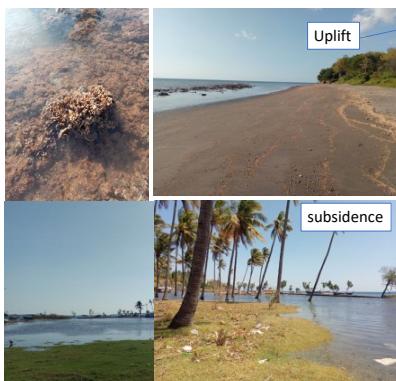
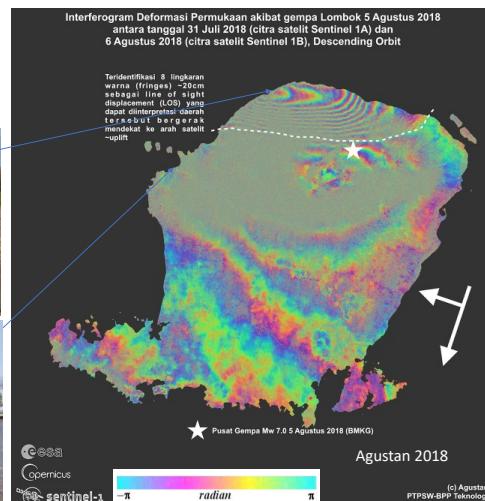
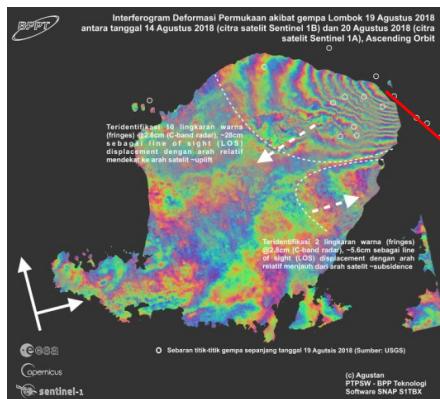
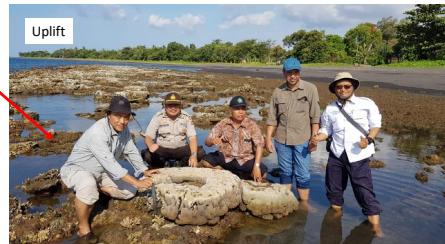
Observasi Lapangan tim PuSGeN-LIPI-ITB-BPPT tanggal 10-12 Agustus 2018. Koral mikrotoll terangkat di wilayah pesisir Lombok Utara daerah Kayangan-Bayan. Subsidence disertai likuifaksi terobservasi di daerah Pemengan, Kab. Lombok utara di pesisir timur.

Observasi lapangan tim PuSGeN-LIPI-BPPT tanggal 5 September 2018. Koral mikrotoll di ujung timur Lombok utara terangkat min. 37 cm akibat gempa M6.3 dan 6.9 tanggal 19 Agustus 2018. Tim berfoto bersama Pak Camat dan Kapolers Sambelia yang ikut survei.

Gambar 5.2 Kenaikan daratan (*uplift*) dan penurunan (*subsidence*) akibat gempa tanggal 5 Agustus dan 19 Agustus 2018 yang terobservasi dari data INSAR dan observasi lapangan.

Observasi lapangan dilakukan oleh tim PuSGeN-LIPI-ITB-BPPT pada tanggal 10-12 Agustus 2018 dan ditemukan Koral mikroatoll yang terangkat di wilayah pesisir Lombok Utara daerah Kayangan-Bayan, serta penurunan (subsidence) disertai likuifikasi terobservasi di daerah Pemenang, Kab. Lombok utara di pesisir timur. (Gambar 5.2 atas). Observasi lapangan kedua dilakukan pada tanggal 5 September 2018, menemukan koral mikroatoll yang terangkat di pesisir utara Lombok sisi paling timur (Gambar 5.2 bawah). Observasi lapangan ini sesuai dengan observasi deformasi dari data INSAR.

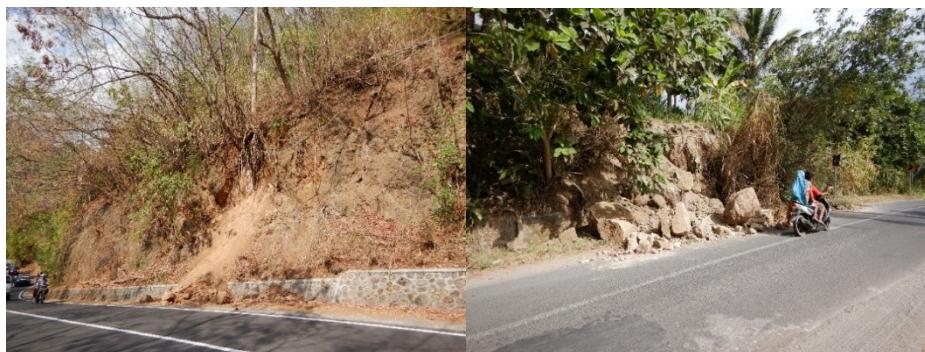
- a. **Rock fall** adalah tanah longsor berupa jatuhnya batuan dari tebing atau lereng. Rock fall banyak terjadi di batuan dengan fragmen yang besar dan lereng. Jalan Mataram – Senggigi dan Mataram – Pusuk – Bangsal, adalah lokasi banyak terjadi rock fall (Gambar 6.1). Batuan yang jatuh berupa bongkah fragmen batuan dan pecahan batauan. Fragmen yang jatuh berupa batuan yang sebelumnya menempel sebagai fragmen breksi, atau bongkah batuan yang berada di puncak bukit yang menggelinding saat terjadi gempa. Pecahan batuan longsor sebagai rock fall berupa batuan beku yang memiliki banyak rekanan sebelumnya. Rock fall pasca gempa Lombok ini terjadi umumnya pada batuan breksi dan lava Formasi Kalibabak pada potongan jalan. Sedangkan gelindingan bongkah terjadi pada lereng bukit.

Gambar 6.1 Rock fall di tepi Jalan Raya Mataram – Senggigi (kiri) dan di daerah Bayan (kanan).

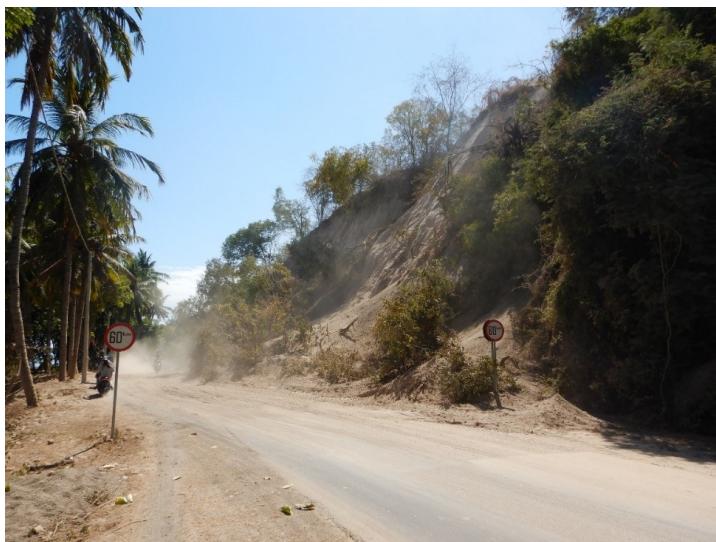
- b. **Debris fall and debris slide** adalah longsoran dengan material lepas-lepas dengan mekanisme jatuh (debris fall) atau gelinciran (debris slide). Debris fall dan debris slide terjadi di banyak lokasi di Lombok Utara. Sepanjang jalan pantai barat-utara P. Lombok, longsoran debris banyak terjadi pada tebing potongan jalan (Gambar 6.2). Di bagian utara P. Lombok, longsoran banyak terjadi pada tebing-tebing sungai yang terjal. Longsoran tipe debris ini berupa material lepas-lepas yang jatuh. Batuan yang mengalami longsoran tipe debris ini

adalah batuan tuff batuapung (scoria) dengan karakter yang lepas-lepas yang termasuk pada Formasi Lekopiko. Karakteristik sungai pada batuan formasi Lekopiko ini adalah sungai-sungai dengan erosi vertikal yang dominan, menyebabkan sungai sempit dengan tebing sisi sungai yang tinggi. Karakter batuan yang lepas-lepas dari Formasi Lekopiko sangat mempengaruhi bentukan sungai tersebut. Tebing-tebing curam di sisi sungai tersebut yang banyak mengalami longsor pada saat terjadi gempa. Pada saat terjadi gempa susulan dengan magnitudo 5.9 pada siang hari tanggal 9 Agustus 2018, dari kejauhan terliat debu yang membumbung akibat terjadinya longsoran debri fall/slide di dinding sungai.

Gambar 6.2 Longsoran pada tepi Jalan Raya Lombok Utara, Kecamatan Gangga. Debri berupa batuan tuff dari Formasi Lekopiko.

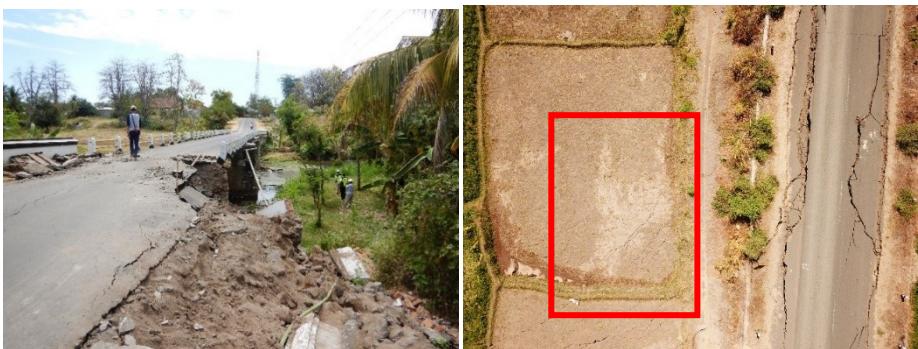
- c. **Lateral spread** Lateral spread adalah salah satu tipe gerakan tanah yang berupa rekahan terbuka yang memanjang. Lateral spread umumnya berada pada daerah dengan lereng landai atau datar. Pergerakan tanah pada tipe lateral spread adalah pergerakan horizontal. Pergerakan tanah lateral pasca gempa banyak terjadi di bagian barat-utara P. Lombok. jalan yang berupa timbunan di ujung jembatan merupakan lokasi yang paling sering terjadi lateral spread (Gambar 6.3). Selain itu, bukit dengan lithologi tuff scoria yang lepas-lepas juga teramat mengalami pergerakan lateral (lateral spread).

Gambar 6.3 (kiri) Pergerakan tanah pada tepi jembatan daerah Bayan, Lombok Utara dan (kanan) *lateral spread* yang diikuti oleh likuifaksi (kotak merah).

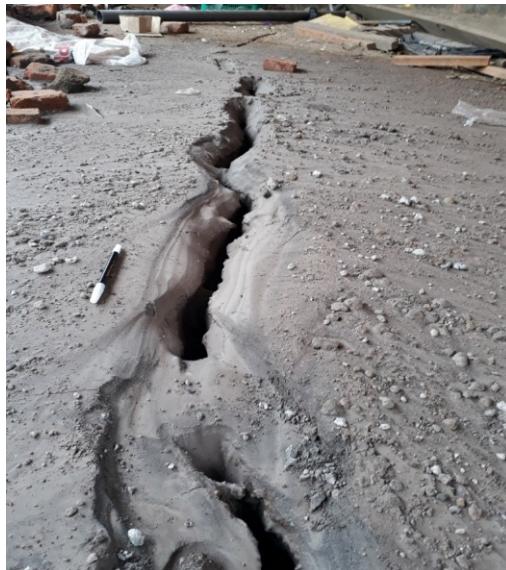
- a. **Retakan tanah dengan disertai air yang keluar** Retakan tanah yang memanjang akibat likuifaksi berupa retakan memanjang dengan lebar 2-10cm. Dari retakan ini, beberapa saat setelah gempa, keluar air bersamaan dengan lumpur dan atau pasir (Gambar 6.4). Keluarnya air ini bisa sangat banyak dan menggenangi daerah tersebut. Daerah yang mengalami liquifikasi ini umumnya daerah pinggir pantai dengan lithologi yang berupa tuff lepas atau aluvial. Selain itu muka air tanah di daerah yang mengalami likuifaksi umumnya cukup dangkal.

Gambar 6.4 Jejak likuifaksi (*liquefaction*), retakan tanah yang disertai dengan keluarnya air bersamaan dengan lumpur.

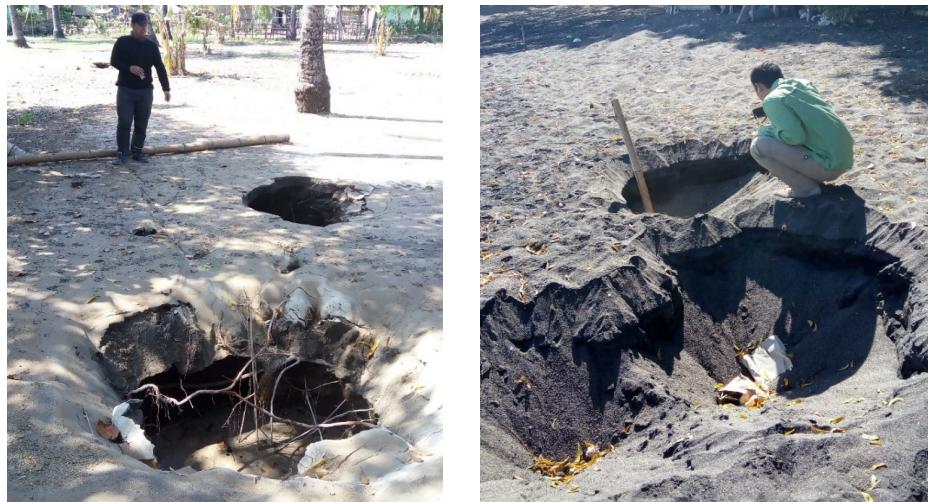
- b. **Lubang-lubang besar yang disertai keluarnya air ataupun tidak.** Lubang-lubang hasil likuifaksi ini berupa lubang berdiameter 50cm – 4m dengan kedalaman bervariasi mencapai 3 meter. Lubang ini mengeluarkan air yang cukup banyak pada saat dan setelah gempa terjadi. Setelah air berhenti lubang terlihat menganga dengan kedalaman bervariasi dengan kedalaman maksimal yang teramat adalah 3meter (Gambar 6.5). Beberapa lubang yang terjadi di pantai menyisakan lubang di pasir pantai dengan bentuk seperti kerucut terbalik dan tidak terlihat adanya sisa-sisa lumpur atau pasir yang terbawa air.

Gambar 6.5 Lubang-lubang hasil likuifikasi yang banyak dijumpai di daerah sekitar pantai. Lubang yang terbentuk di tepi pantai cenderung membentuk kerucut terbalik (kanan).

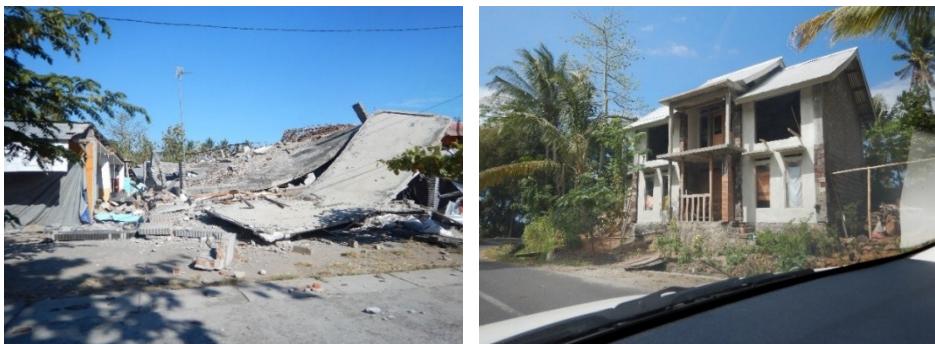
Daerah yang terdampak gempa dengan manitudo 6.4 dan 7.0 di P. Lombok adalah daerah sebelah barat dan utara dari P. Lombok. Beberapa daerah yang terdampak signifikan adalah daerah Senggigi, Pemenang, Tanjung, Gangga, Kayangan, Bayan, Sembalun dan sekitarnya. Berdasarkan morfologi yang diamati di lapangan, daerah sekitar Senggigi, Pemenang, dan Gangga adalah daerah dengan morfologi dataran alluvial. Dataran alluvial ini disusun oleh batuan material lepas yang merupakan hasil erosi dari bukit-bukit yang ada di sebelah timur dari area tersebut. Permukaan air tanah di daerah dengan morfologi dataran alluvial ini cukup dangkal. Ketika gelombang gempa melewati material lepas yang jenuh dengan air (muka air tanah yang dangkal), gelombang gempa ini mengalami amplifikasi yang signifikan. Kemungkinan hal tersebut yang menyebabkan banyaknya kerusakan di daerah dengan morfologi dataran alluvial (Gambar 6.6).

Gambar 6.6 Dampak gempa pada rumah penduduk yang dibangun di atas dataran alluvial (kiri) dan pada batuan breksi dan lava (kanan).

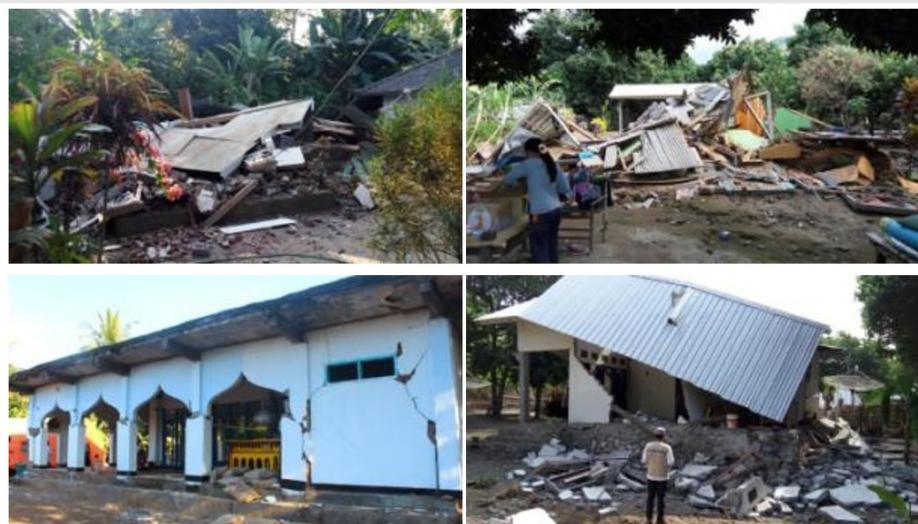
Gambar 7.4 Kerusakan bangunan di Dusun Malempo, Desa Obel-obel, Kecamatan Sambelia akibat gempa tanggal 29 Juli 2018.

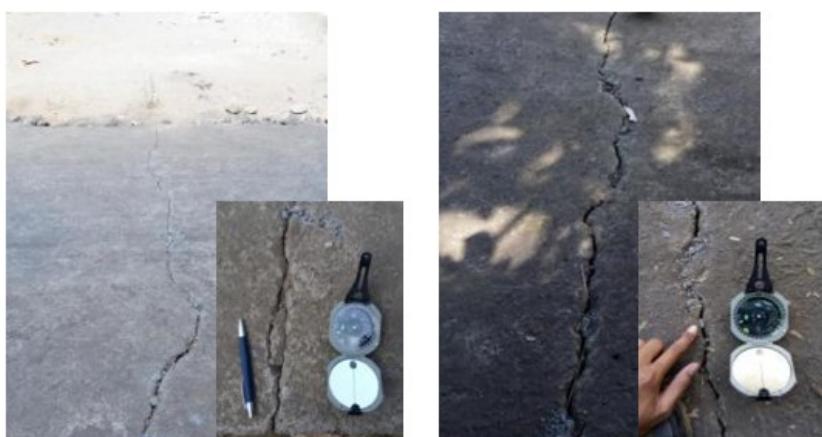
walaupun di beberapa lokasi teridentifikasi adanya retakan tanah berarah barat – timur yang membelah jalan-jalan dusun di wilayah Malempo (gambar 7.5).

Gambar 7.5 Retakan tanah yang teridentifikasi di wilayah Dusun Malempo, Desa Obel-obel, Kecamatan Sambelia, dengan arah retakan pada N85oE dan N110oE.

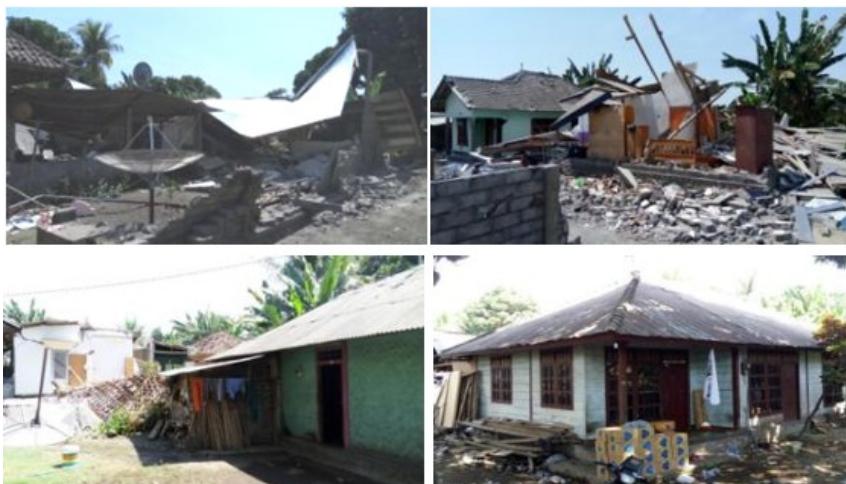
Kerusakan juga teramat di wilayah Dusun Ketapang, Desa Madayin, Kecamatan Sambelia, yang berdekatan dengan Dusun Malempo. Jenis kerusakan bangunan hampir merata dengan kategori rusak berat hingga roboh. Kerusakan terutama terjadi pada bangunan dengan dinding semen, sedangkan bangunan kayu dan bambu tidak mengalami kerusakan (gambar 7.6). Kerusakan terutama diakibatkan karena guncangan gempa yang cukup kuat, tanpa adanya indikasi kerusakan akibat retakan tanah yang memotong ke perumahan. Retakan tanah berarah barat - timur terdapat di satu titik di perkebunan warga, serta satu titik gerakan tanah (longsoran) dekat pemukiman (gambar 7.7).

Gambar 7.6 Kerusakan bangunan di Dusun Ketapang, Desa Madayin, Kecamatan Sambelia akibat gempa tanggal 29 Juli 2018. Tidak terjadi kerusakan pada bangunan yang terbuat dari kayu dan bambu.

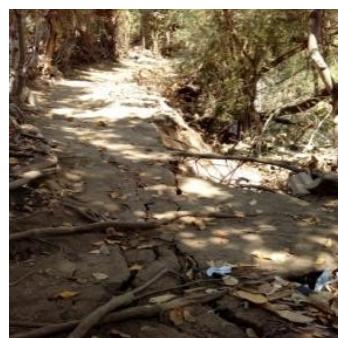
Gambar 7.7 Gerakan tanah pada jalan setapak di dekat pemukiman yang terjadi akibat guncangan gempa di Dusun Ketapang.

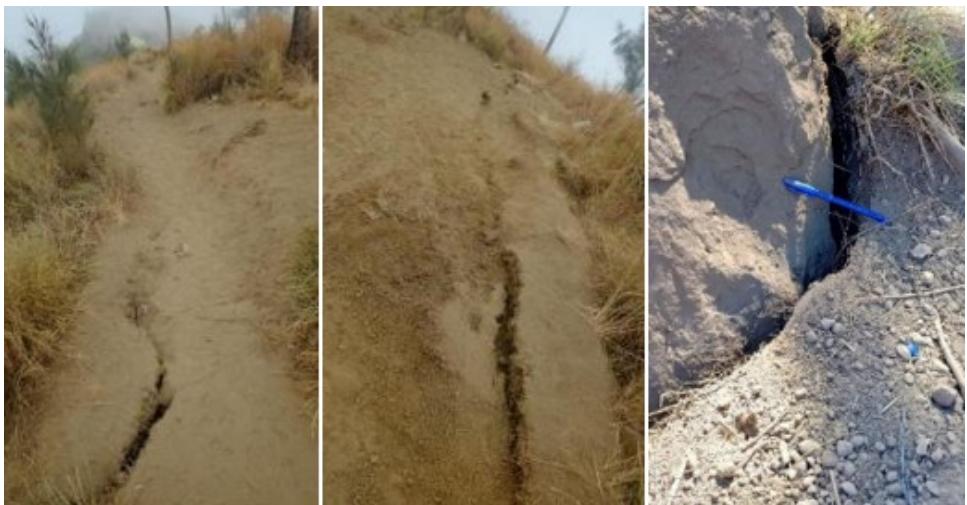
Gambar 7.10 Retakan tanah pada jalur pendakian mulai pos 4 Bukit Penyesalan sampai titik awal Plawangan (Foto: Tim TDGT - PVMBG).

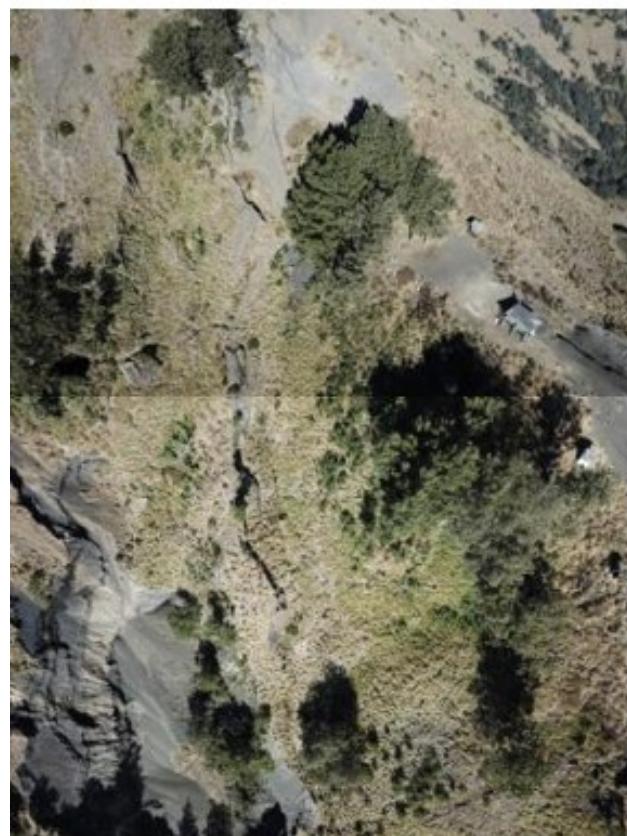
Gambar 7.11 Retakan dan Potensi Longsor pada sumber mata air (Foto: Tim TDGT - PVMBG).

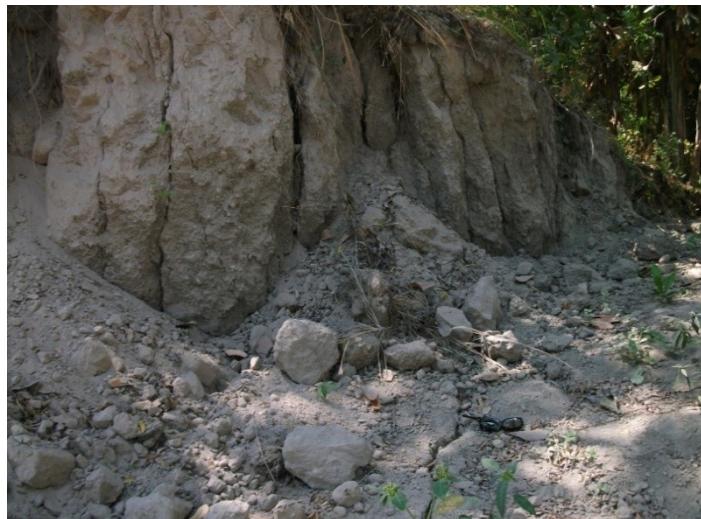
Gambar 8.2 Batuan rombakan gunungapi muda berupa tuff dan breksi gunungapi mengalami retakan tanah akibat gempabumi tanggal 5 Agustus 2018 di daerah Gangga.

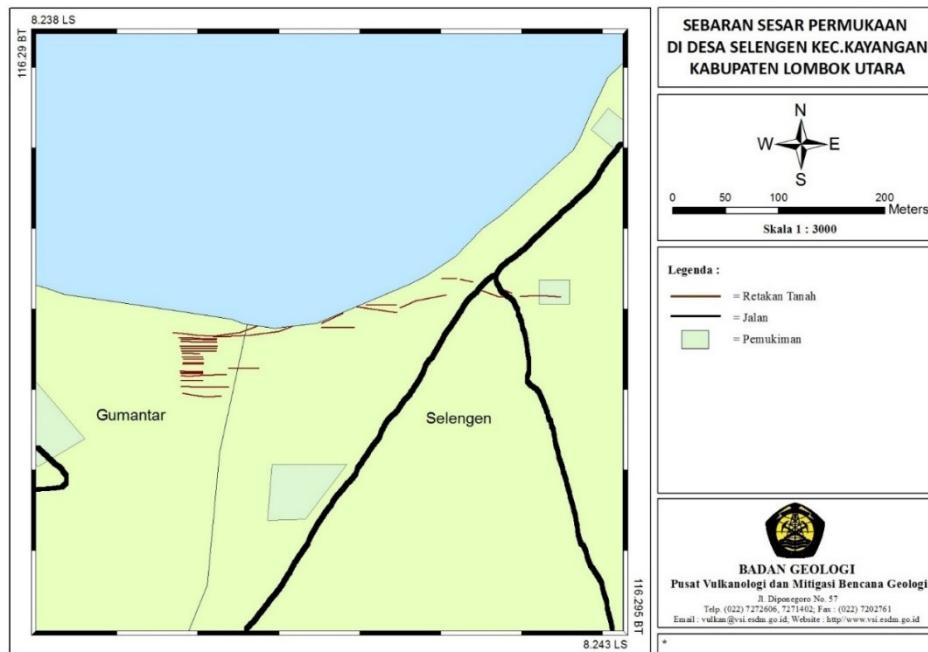
Gambar 8.4 Sebaran sesar minor permukaan di Desa Selengan, Kecamatan Kayangan.

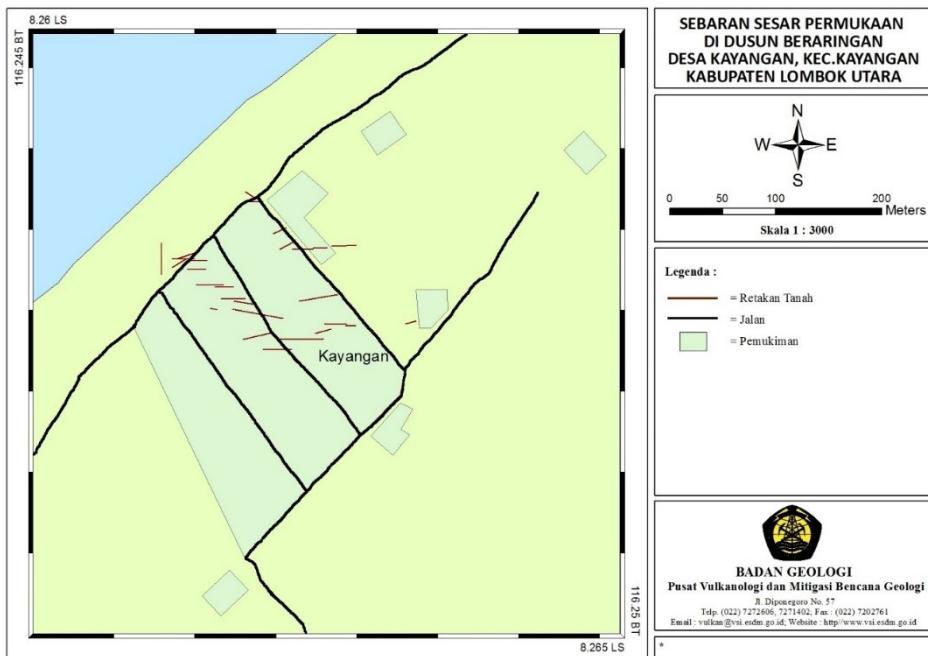
Gambar 8.5 Sebaran sesar minor permukaan di Dusun Beraringan, Desa Kayangan, Kecamatan Kayangan.

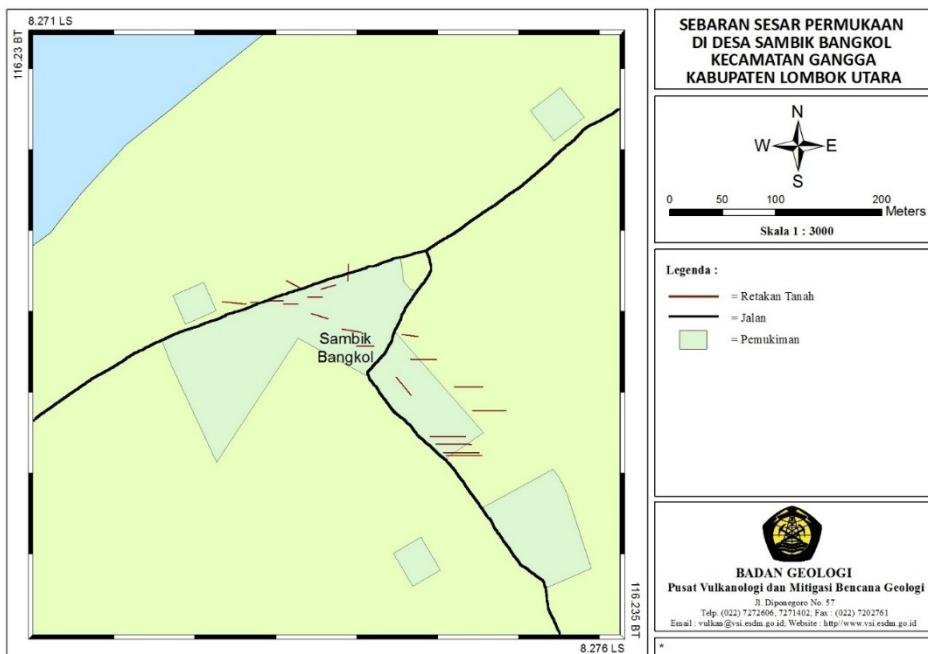
Gambar 8.6 Sebaran sesar minor permukaan di Desa Sambik Bengkol, Kecamatan Gangga, Kabupaten Lombok Utara.

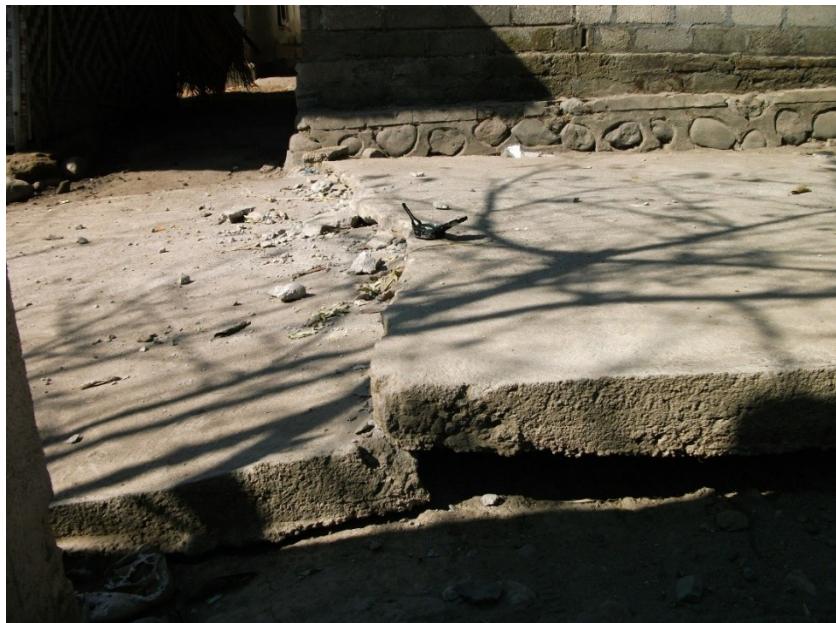
Gambar 8.10 Sesar minor permukaan akibat kejadian gempa tanggal 5 Agustus 2018 dengan off set vertikal sekitar 10 cm dan mengakibatkan kerusakan rumah penduduk di Desa Sambik Bengkol, Kecamatan Gangga, Kabupaten Lombok Utara.

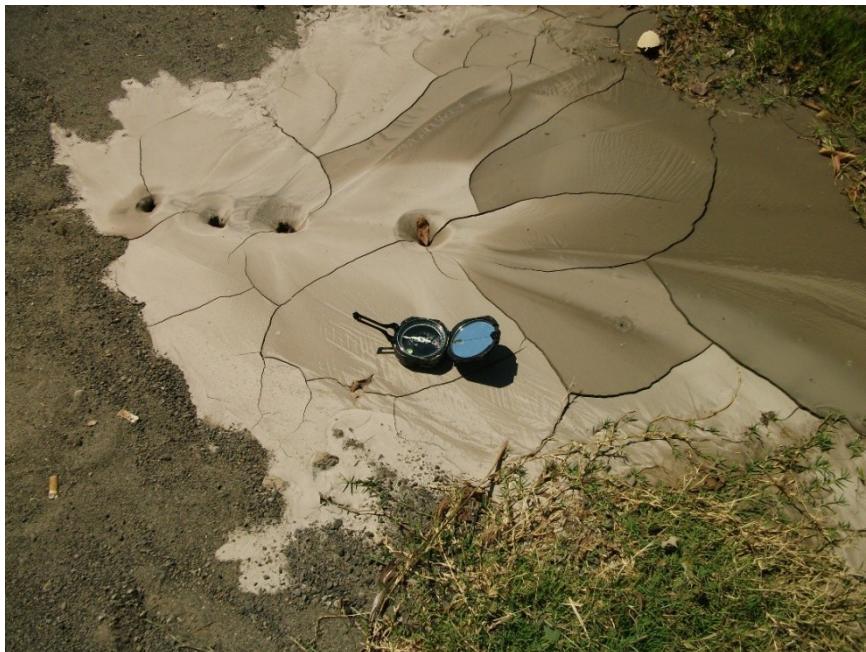
Gambar 8.11 Kenampakan likuifaksi tipe sand boil akibat kejadian gempa Lombok Utara tanggal 5 Agustus 2018 di Kecamatan Kayangan, Kabupaten Lombok Utara.

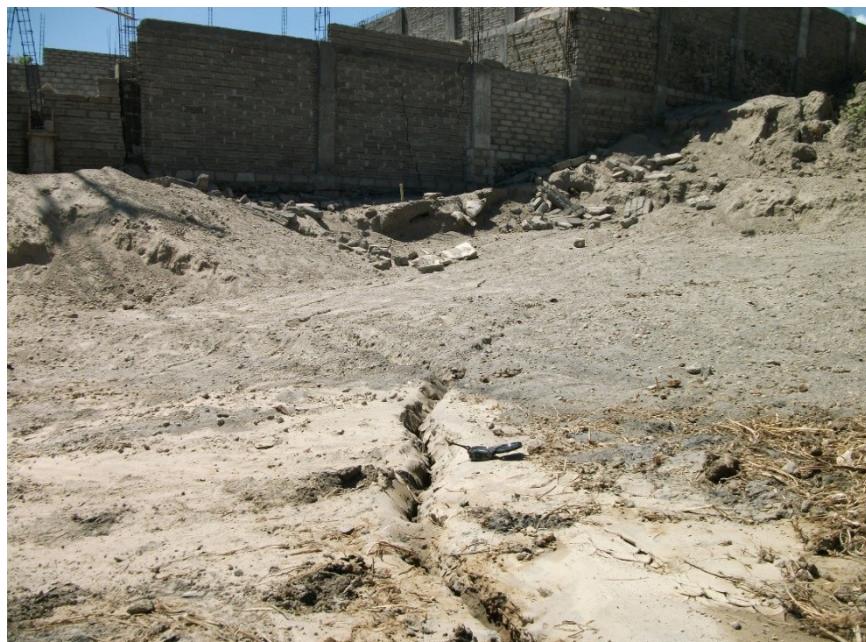
Gambar 8.12 Kenampakan likuifaksi jenis spreading lateral akibat kejadian gempa Lombok Utara tanggal 5 Agustus 2018 di Kecamatan Gangga.

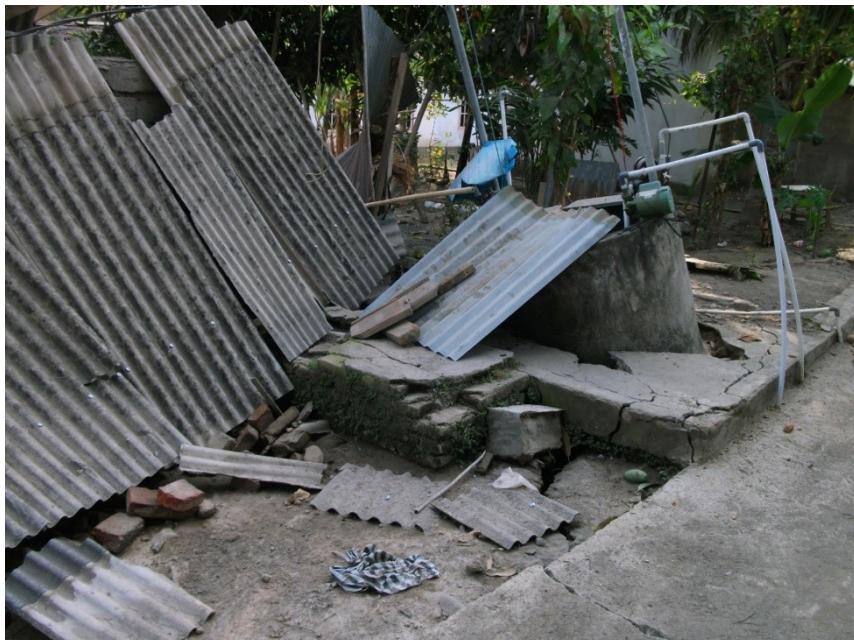
Gambar 8.13 Likuifaksi akibat kejadian gempa Lombok Utara tanggal 5 Agustus 2018 mengakibatkan kerusakan rumah penduduk dan sumur menjadi miring di Dusun Beraringan, Desa Kayangan, Kecamatan Kayangan, Kabupaten Lombok Utara.

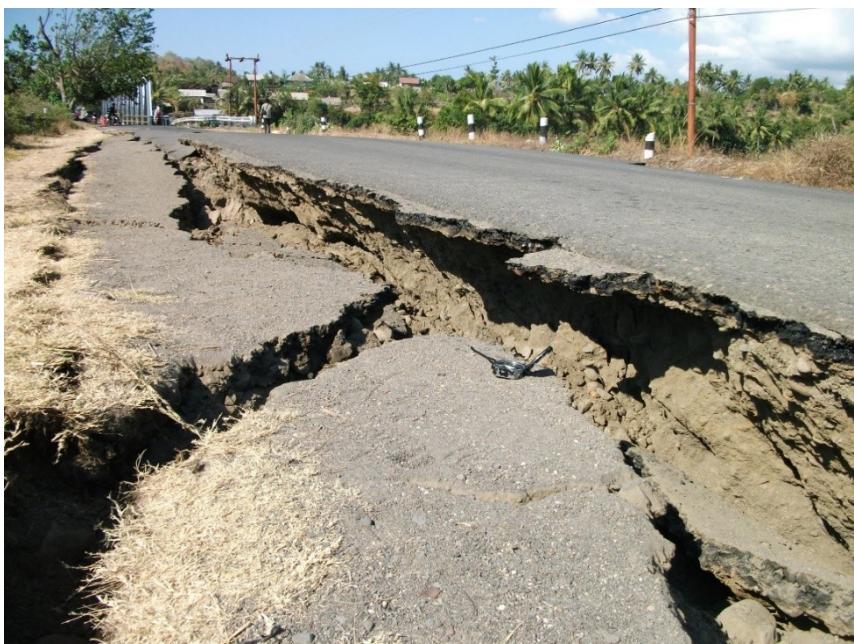
Gambar 8.14 Retakan tanah akibat kejadian gempa Lombok Utara tanggal 5 Agustus 2018 mengakibatkan kerusakan jalan di Kecamatan Kayangan, Kabupaten Lombok Utara.

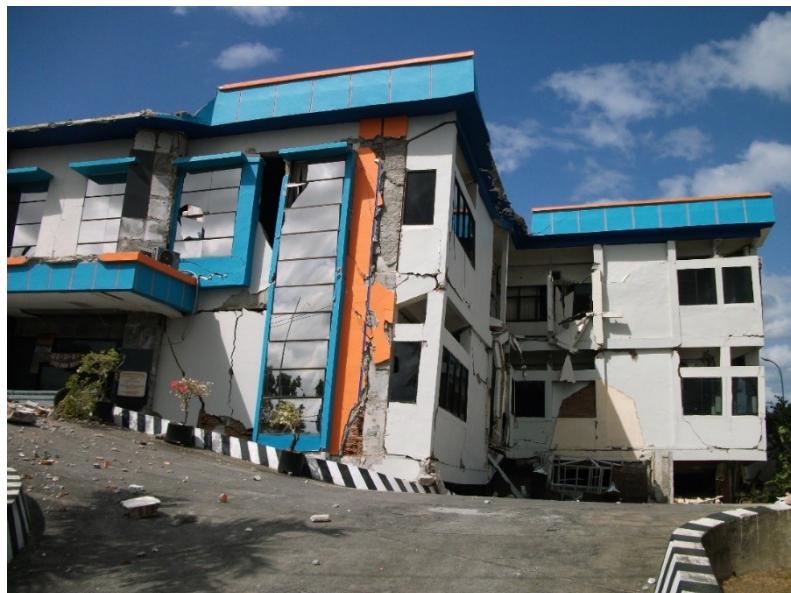
Gambar 8.18 Kerusakan gedung karantina di jalan Adisucipto Kota Mataram kejadian gempa bumi Lombok Utara tanggal 5 Agustus 2018.

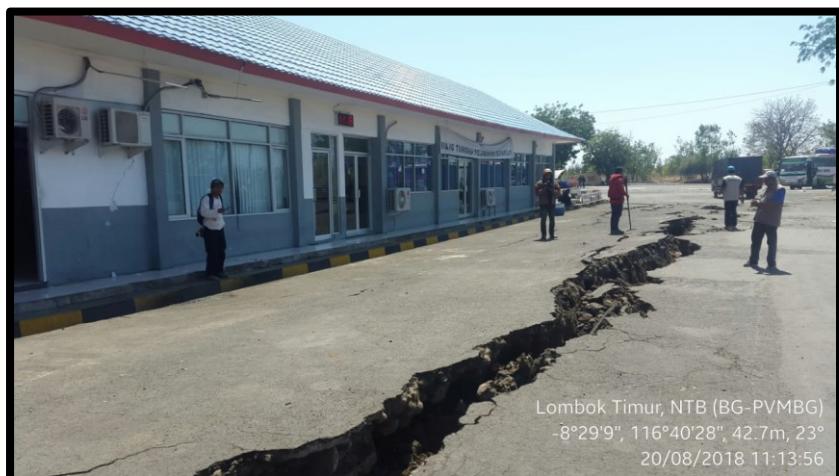
Gambar 9.4 Retakan tanah berarah N050°E mengakibatkan kerusakan jalan di Pelabuhan Kayangan, Desa Labuhan Lombok, akibat gempa 19 Agustus 2018.

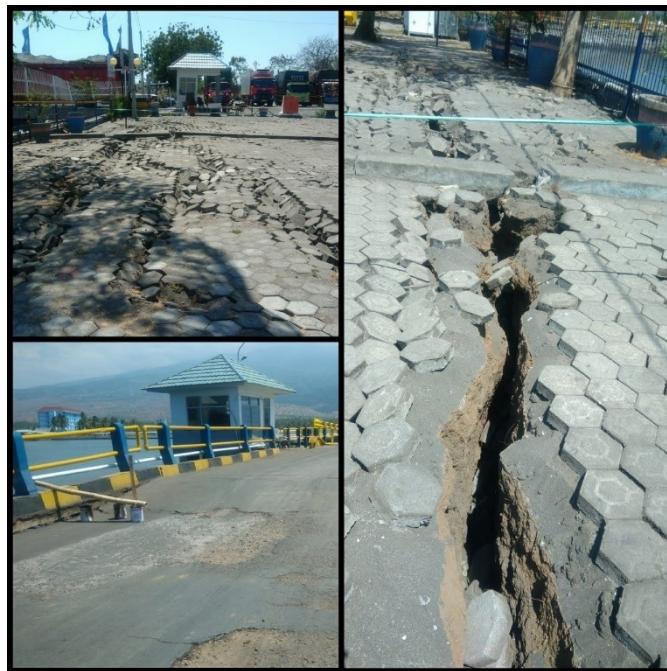
Gambar 9.5 Retakan tanah berarah N 45°E mengakibatkan kerusakan jalan di Pelabuhan Kayangan, Desa Labuhan Lombok, akibat gempa 19 Agustus 2018.
