KAJIAN RANGKAIAN GEMPA LOMBOK PROVINSI NUSA TENGGARA BARAT

29 Juli 2018 (M6.4)
5 Agustus 2018 (M7.0)
19 Agustus 2018 (M6.9)

Tim Pusat Studi Gempa Nasional
Pusat Litbang Perumahan dan Permukiman
Badan Penelitian dan Pengembangan
Kementerian Pekerjaan Umum dan Perumahan Rakyat

**Disusun oleh:
Tim Pusat Studi Gempa Nasional**

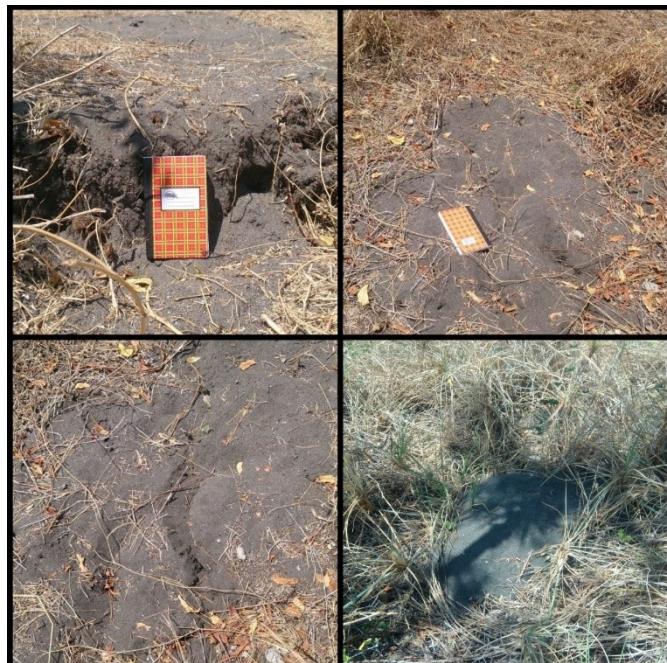
Gambar 9.6 Kenampakan likuifaksi di Pelabuhan Kayangan, Desa Labuhan, Kecamatan Sambelia, akibat gempa 19 Agustus 2018.

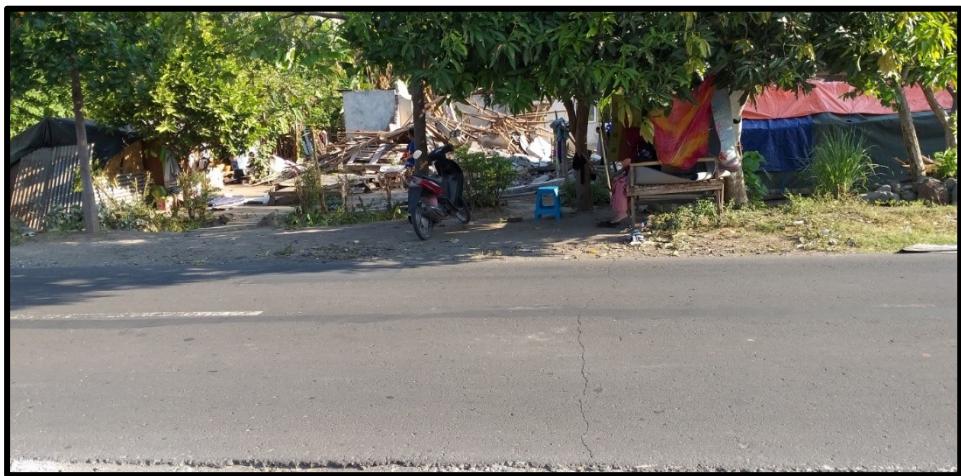
Gambar 9.7 Kerusakan rumah dan retakan tanah di Desa Padak Guar, Kecamatan Sambelia.

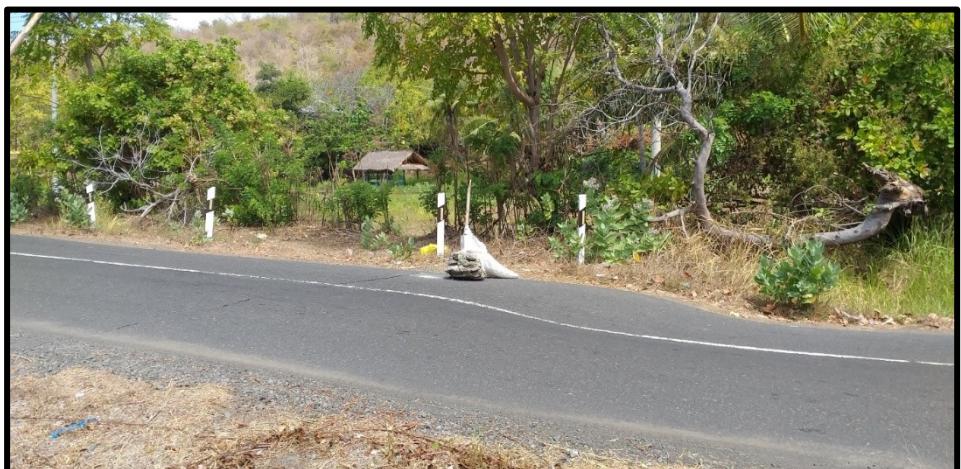
Gambar 9.8 Kerusakan jalan akibat likuifaksi dan retakan tanah berarah N195°E di Desa Belanting, Kecamatan Sambelia.

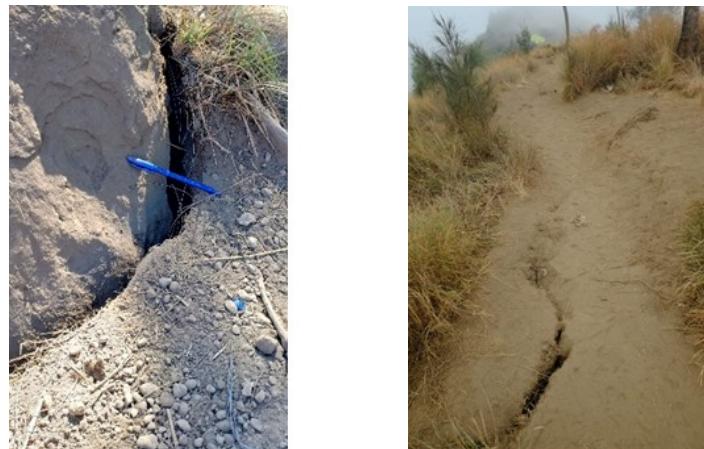
Gambar 10.2 Retakan pada jalur pendakian mulai pos 4 Bukit Penyesalan sampai titik awal Pelawangan. Retakan-retakan ditemukan hampir sepanjang jalur dengan arah umum barat daya-timur laut sampai barat – timur.

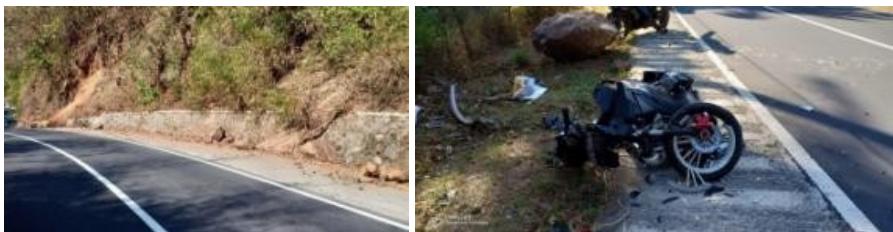
Gerakan tanah yang terjadi pada jalur Mataram-Senggi-Pemenang adalah runtuhan batu pada tebing jalan. Tebing jalan tersusun oleh breksi yang telah

terkekarkan dengan kuat. Pada jalur ini banyak dijumpai tebing-tebing lereng yang telah terkekarkan dan berpotensi terjadi runtuhan batu (Gambar 10.5). Pada jalur ini dijumpai kendaraan roda dua yang mengalami kecelakaan akibat terkena bongkahan batu yang meluncur dari atas tebing. Runtuhan batu juga terjadi di Gunungsari pada jalur Pemenang-Gunungsari-Mataram. Selain runtuhan batu, pada jalur ini juga terjadi longsoran-longsoran tanah dengan dimensi kecil (Gambar 10.6).

Gambar 10.5 Runtuhan batuan dan dinding tebing yang telah terkekarkan pada jalur jalan Mataram-Senggigi-Pemenang yang dapat membahayakan pengguna jalan (kiri). Sepeda motor mengalami kecelakaan akibat menabrak bongkah batu yang jatuh dari tebing (kanan).

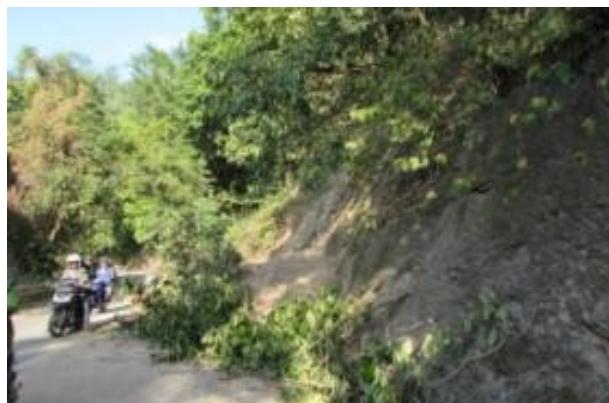
Gambar 10.6 Longsoran di daerah Gunung Sari pada jalur jalan Pemenang-Gunungsari-Mataram.

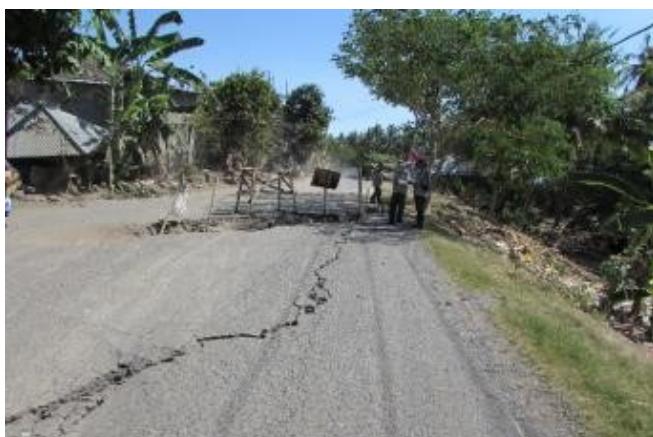
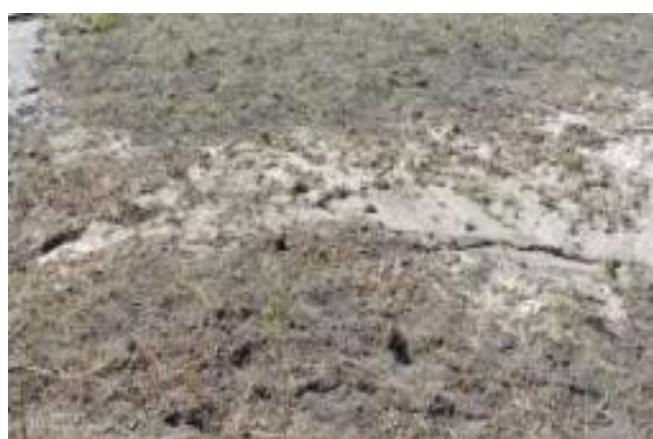
Retakan pada badan jalan di Lokok Piko, Dusun Jugil Barat yang secara geografis berada pada koordinat $8^{\circ} 16' 24,7''$ LS dan $116^{\circ} 13' 54,9''$ BT telah membentuk mahkota dengan nendatan mencapai 20 cm, arah gerakan antara N 305° E - N 345° E atau relatif barat laut-tenggara dengan lebar mahkota

mencapai 60 m (Gambar 7). Retakan pada badan jalan juga terjadi di Jugil Timur yang secara geografis berada pada koordinat $8^{\circ} 16' 11,4''$ LS dan $116^{\circ} 14' 16,52''$ BT dengan arah relative barat daya-timur laut atau searah jalan. Di lokasi ini juga ditemukan jejak likuifaksi yang terletak di sebelah barat badan jalan (Gambar 7).

Gambar 10.7 Retakan dan nendatan di Lokok Piko, Dusun Jugil Barat pada badan jalan antara Pemenang – Kayangan (atas). Jejak likuifaksi yang dijumpai disebelah barat retakan pada badan jalan (bawah).

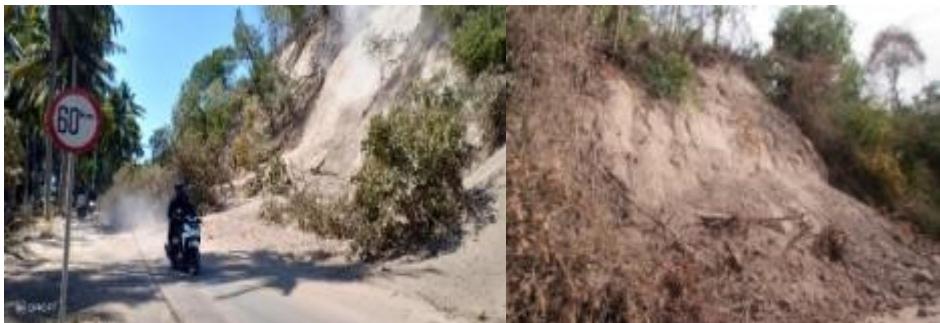
Longsoran dinding tebing jalan terjadi pada jalur jalan antara Menangacangkring dan Kali Penggolong pada koordinat $8^{\circ} 17' 07,8''$ LS dan $116^{\circ} 13' 13,8''$ BT sampai $8^{\circ} 17' 00,8''$ LS dan $116^{\circ} 13' 16,2''$ BT atau sepanjang sekitar 230 m. Tinggi yebing yang longsor antara 12 – 25 meter dengan arah gerakan N 305° E atau relative tenggara-barat laut searah badan jalan (Gambar 8). Longsoran ini masih aktif bergerak ketika terjadi gempa susulan dirasakan. Longsoran juga terjadi pada tebing jalan antara Siduran dan Beraringan pada jalur Jalan Pemenang-Kayangan. Longsoran ini berada pada koordinat $8^{\circ} 15'$

59.1156" LS dan 116° 14' 29.7204" BT. Tebing jalan dengan tinggi antara 10–20 meter longsor sepanjang 130 m dengan arah gerakan relative tenggara-barat laut searah badan jalan (Gambar 8).

Gambar 10.8 Longsoran pada tebing antara Menangacangkring dan Kali Penggolong pada jalur Pemenang – Kayangan yang menghambat kelancaran lalu lintas dan membahayakan pengguna jalan karena longsoran masih aktif. Kanan, longsoran yang terjadi pada saat pemeriksaan. Kepulan asap berasal dari material yang bergerak turun ketika dirasakan gempa susulan (kiri). Longsoran pada tebing jalan antara Siduran dan Beraringan pada jalur Jalan Pemenang-Kayangan (kanan).

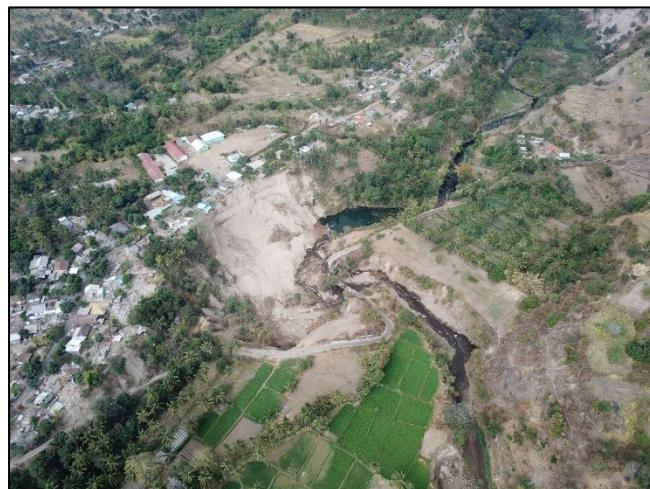
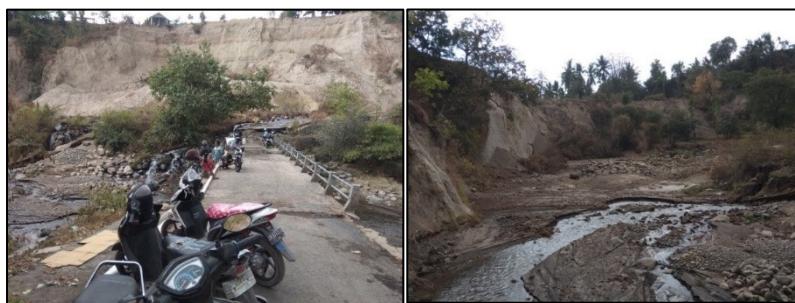
Longsoran pertama terjadi pada lereng di antara permukaan dan jalan desa dengan tinggi lereng 10 meter, kemiringan lereng 60° dan longsor ke arah barat. Longsoran kedua terjadi pada lereng di antara permukiman dan Sungai Amoramor dengan tinggi lereng 40 meter, lebar gawir 120 meter, kemiringan lereng rata-rata 62° dan arah landaan N 306° E. Material longsor di lokasi kedua ini membendung aliran sungai di dekat kelokan sungai sehingga alirannya melimpah memotong kelokan. Longsoran ketiga terjadi pada lereng di antara jalan dan Sungai Amoramor, dengan tinggi lereng 16 meter, kemiringan lereng tegak dan arah landaan ke timur atau masuk ke lembah sungai yang telah mengering karena terbendung oleh material longsoran kedua. Akibat longsor ini menyebabkan 4 (empat) orang meninggal dunia, 2 (dua) rumah hancur terbawa longsoran, 4 (empat) rumah terancam, Aliran Sungai Amoramor terbendung sehingga berpotensi menimbulkan banjir bandang jika bendungan tersebut bobol secara cepat. Selain itu longsor menyebabkan Akses jalan menuju Dusun Sambi Jengkel terancam terputus.

Gambar 10.10 Gawir longsoran bahan rombakan akibat gempa di Desa Selengen, Kec. Kayangan. Material longsor membendung badan sungai sehingga alirannya terhambat dan berubah jalur.

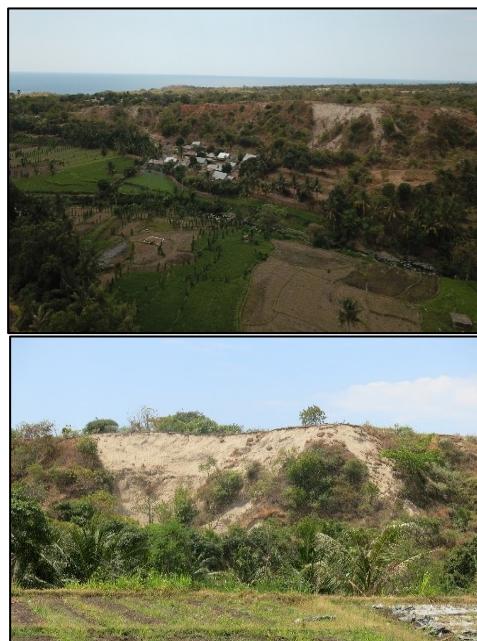
Gerakan tanah terjadi dipicu gempa 6,2 SR tanggal 9 Agustus 2018 terjadi terutama di daerah Kecamatan Bayan, Kabupaten Lombok Utara yaitu di Desa Loloan dan Senaru. Gerakan tanah terjadi di Desa Loloan, berupa longsoran bahan rombakan yang berasal dari tebing lereng yang memanjang utara-selatan. Longsor bergerak ke arah N 195° E dengan lebar gawir 105 meter, tinggi lereng 43 meter dan kemiringan lerengnya mencapai 67°. Gerakan tanah ini mengakibatkan permukiman yang berada di bawah lereng menjadi terancam (Gambar 11). Sedangkan gerakan tanah di Senaru berupa longsoran bahan rombakan yang berasal dari tebing lereng yang memanjang utara-selatan. Longsor bergerak ke arah N 195° E dengan lebar gawir 105 meter, tinggi lereng 43 meter dan kemiringan lerengnya mencapai 67°. Gerakan tanah ini mengakibatkan longsor di bagian hulu air Terjun Sindanggile yang berpotensi membendung aliran sungai, mengancam irigasi, serta menutup jalur wisata menuju air terjun (Gambar 12).

Gambar 10.11 Kondisi daerah gerakan tanah di Desa Loloan, Kec. Bayan, Kab. Lombok Utara. Nampak permukiman di bawah gawir terjal yang terancam oleh gerakan tanah (atas). Gawir longsor di Desa Loloan, Kec. Bayan, Kab. Lombok Utara. Sebagian material longsor terlihat masih tersisa di bagian atas gawir yang berpotensi longsor kembali jika hujan turun atau terkena guncangan gempa (bawah)

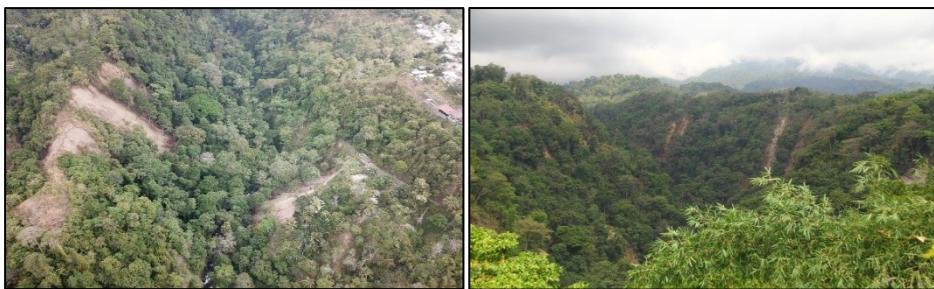
Gambar 10.12 Longsor bahan rombakan pada tebing sungai di Desa Senaru, Kec. Bayan. Material longsor berpotensi membendung aliran sungai, mengancam saluran irigasi dan menutup jalur wisata menuju Air Terjun Sindanggile (kiri). Beberapa gawir longsor di bagian hulu Air Terjun Sindanggile. Longsor dengan dimensi serupa banyak terjadi di sepanjang tebing sungai ini (kanan).

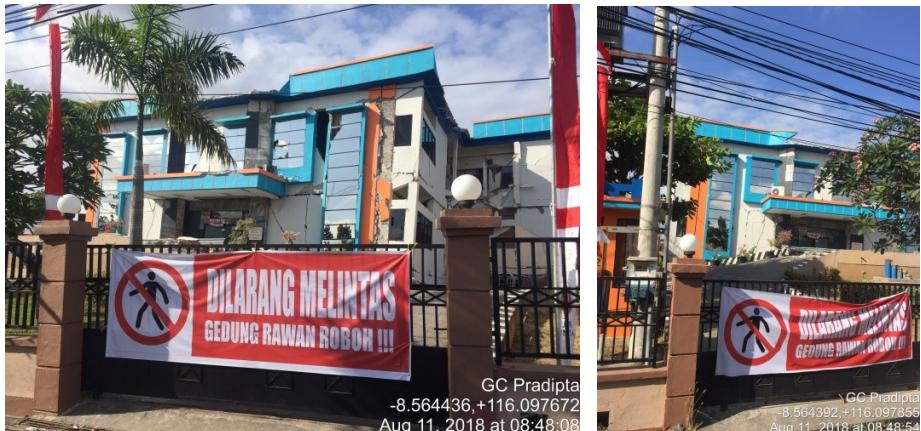
Kerusakan bangunan yang ditemui di Kota mataram sebagian besar bukanlah rusak berat hingga menyebabkan bangunan roboh. Sebagian besar adalah kerusakan arsitektural, atap yang berjatuhan, serta dinding yang retak. Bangunan yang mengalami kerusakan cukup serius yaitu Gedung kantor Dinas Perikanan dan Kelautan, serta bangunan Alfamart. Warga yang kami temui di Kota Mataram banyak memilih tinggal di tenda-tenda pengungsian, dikarenakan perasaan takut akan gempa yang akan kembali terjadi dapat merobohkan bangunan rumah. Gambar 10.2 sampai Gambar 10.3 menunjukkan foto-foto kerusakan di Kota Mataram, sedangkan Gambar 10.4 menunjukkan salah satu pos pengungsian di Kota Mataram.

Gambar 11.2 Kerusakan Kantor KKP di Kota Mataram

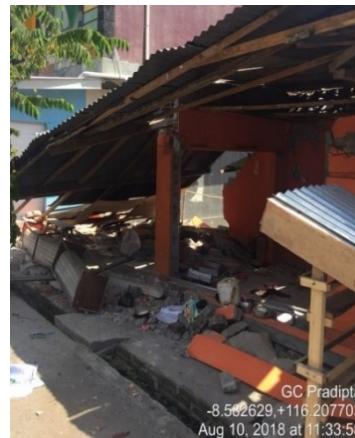
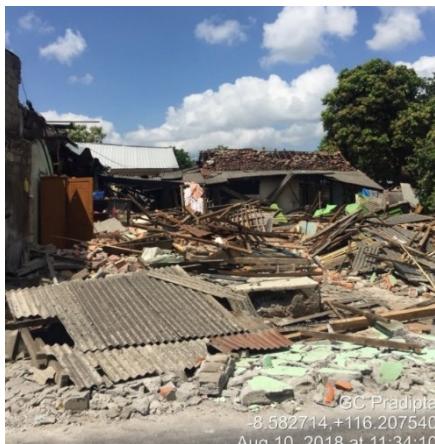
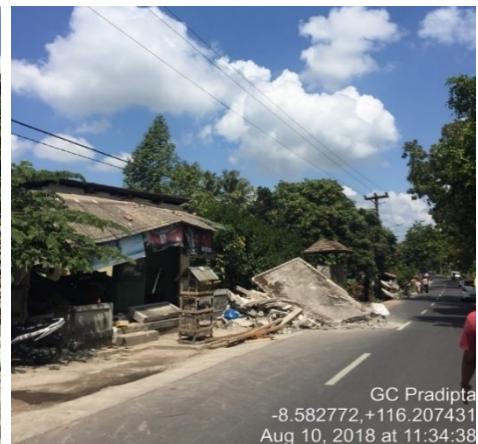
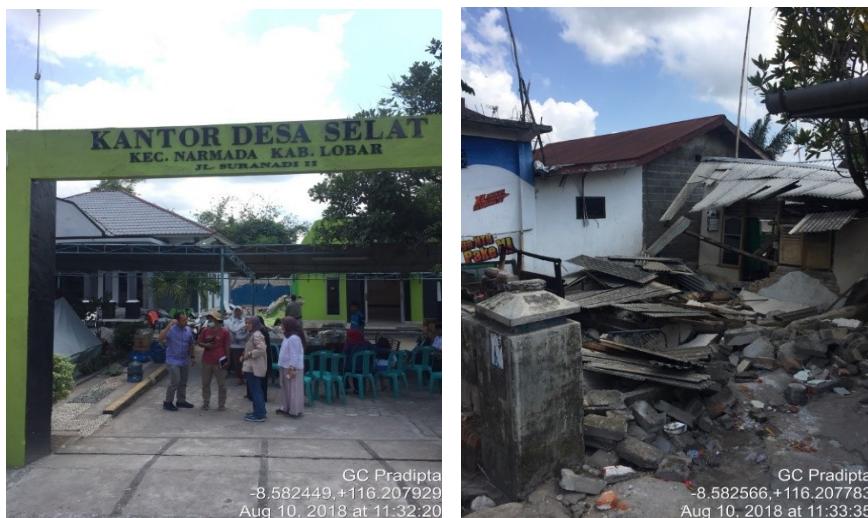
Memasuki desa Selat, mulai ditemui banyak sekali bangunan yang runtuh dan rusak berat. Menurut kepala desa, 50% rumah di desa selat ini mengalami rusak total dan rusak berat. Gambar 11.5 menunjukkan beberapa kerusakan di desa Selat, sedangkan Gambar 11.6 menunjukkan foto udara (drone) kerusakan desa Selat

Gambar 11.5 Foto foto kerusakan di desa Selat oleh gempa Lombok.

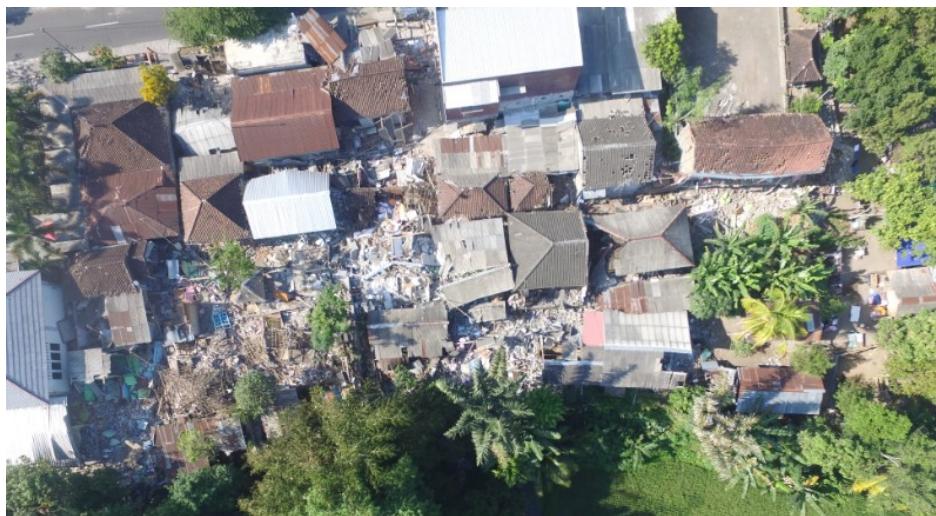
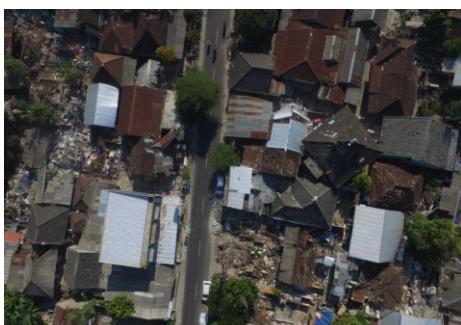
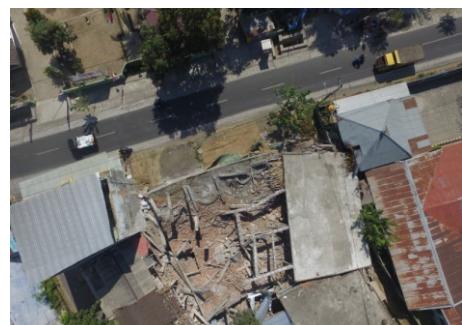
Gambar 11.6 Foto udara kerusakan di Desa Selat, Kecamatan Narmada, Kabupaten Lombok Barat.

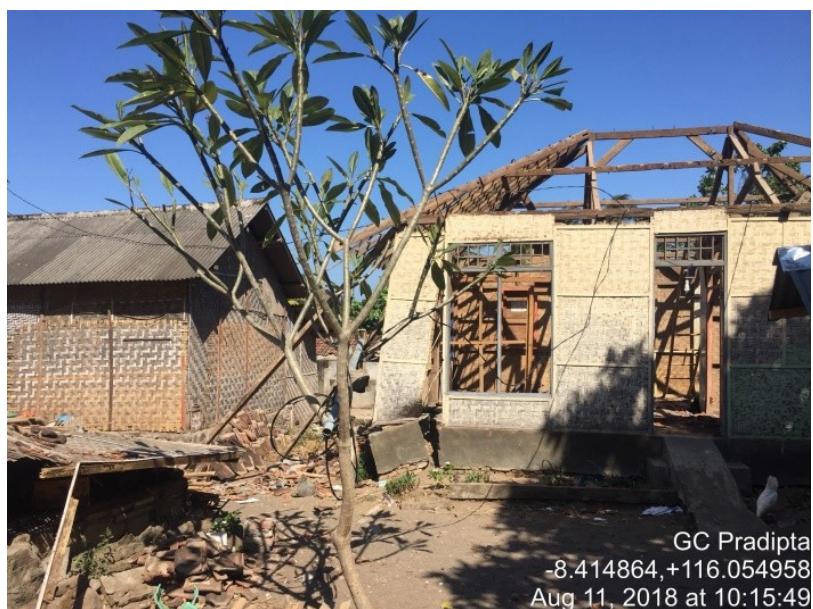
Gambar 11.8 Foto kerusakan hunian di desa Malaka Kabupaten Lombok Utara oleh gempa Lombok.

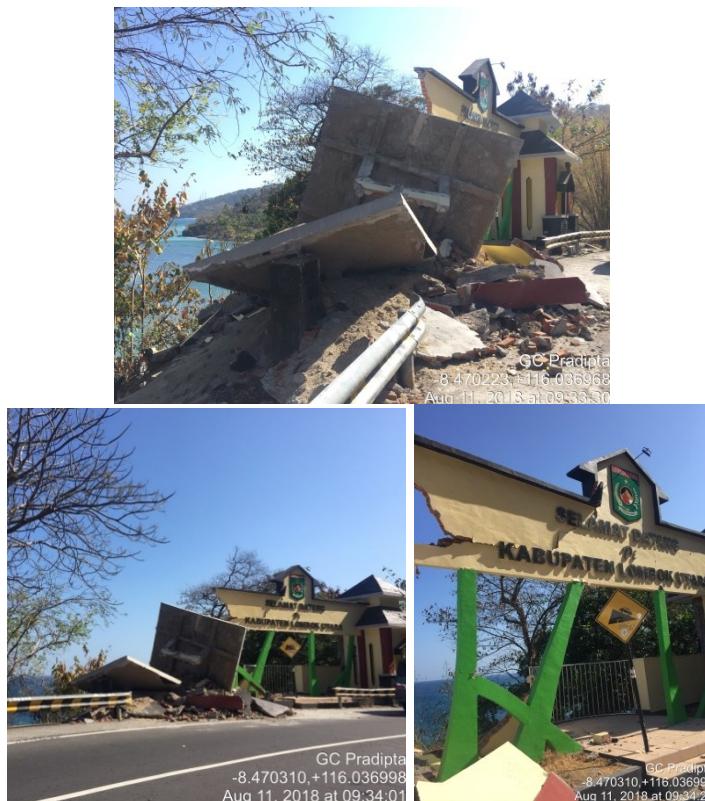
Gambar 11.10 Kerusakan gapura perbatasan Kabupaten Lombok Barat dan Kabupaten Lombok Utara.

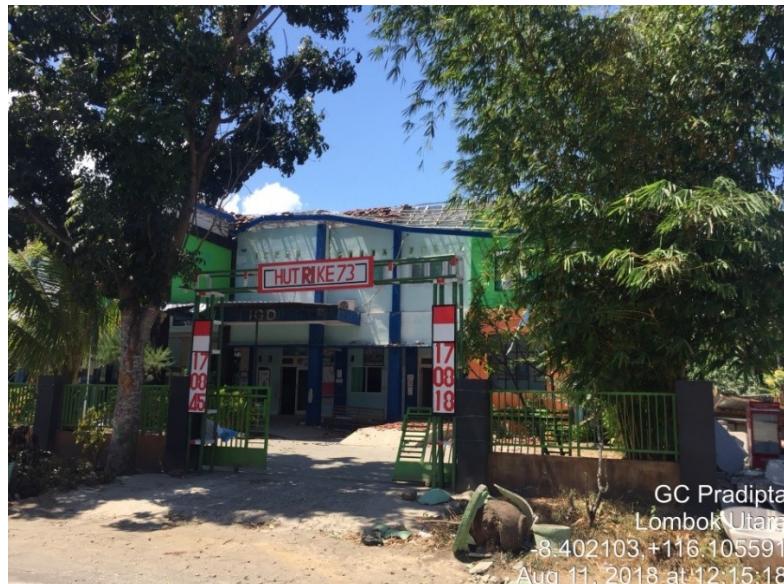
Gambar 11.11 Kerusakan salah satu bangunan Puskesmas di Kabupaten Lombok Utara.

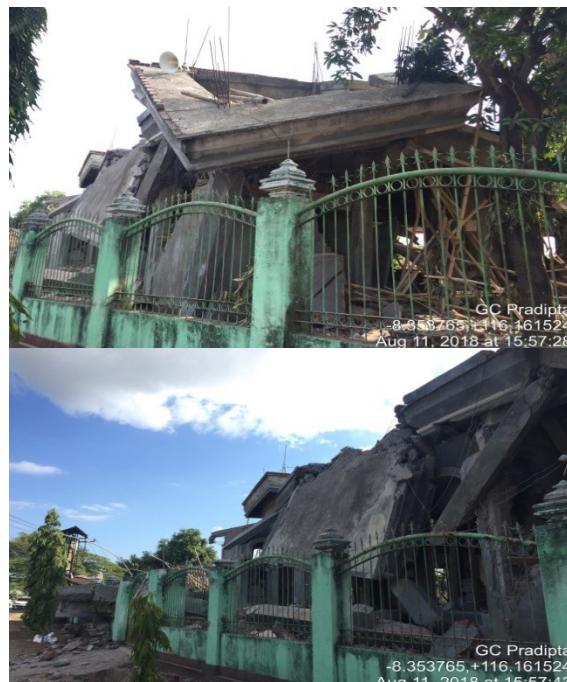
Gambar 11.13 Kerusakan salah satu bangunan masjid di kabupaten lombok Utara.

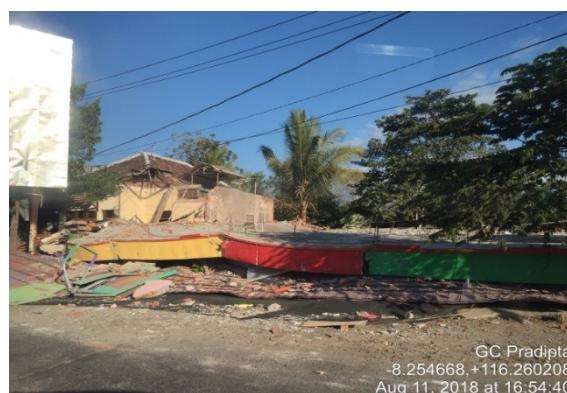
Gambar 11.14 Kerusakan salah satu took di Kecamatan Kayangan, Kabupaten Lombok Utara.

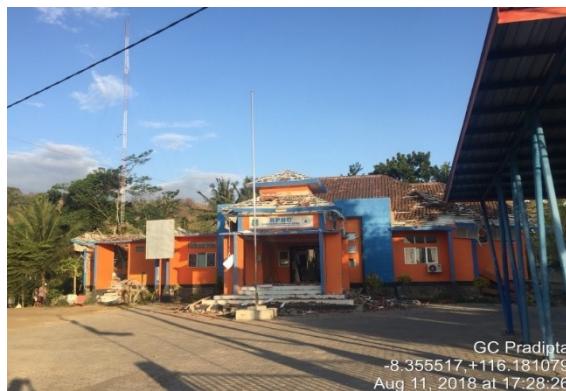
Gambar 11.15 Kerusakan di kantor BPBD kabupaten Lombok Utara.

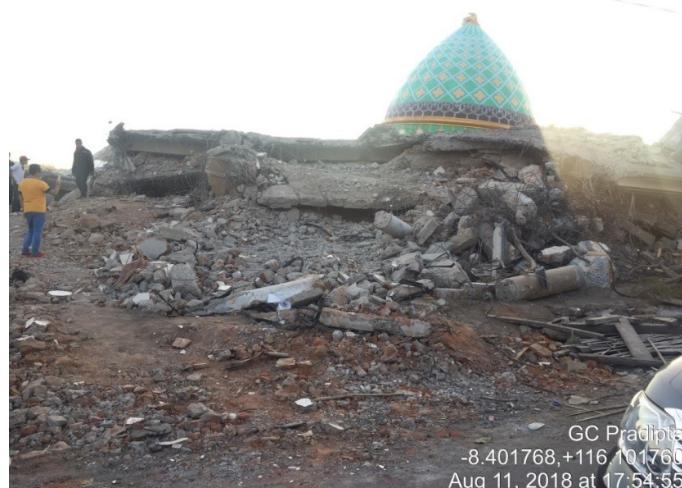
Gambar 11.16 Kerusakan salah satu masjid rubuh di Kabupaten Lombok Utara.

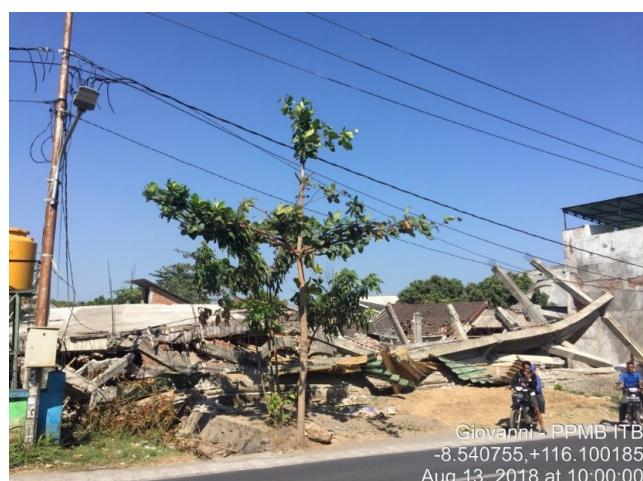
Gambar 11.17 Kerusakan bangunan di desa Gunung Sari, Kabupaten Lombok Barat.

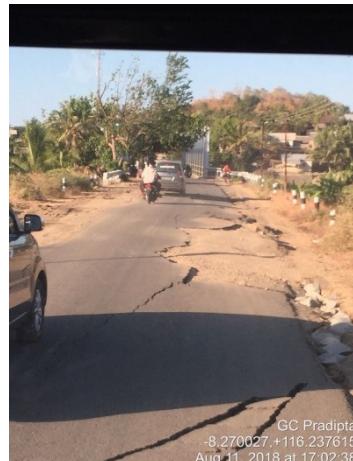
Gambar 11.18 Retakan pada jalan di jalan utama sekitar Tanjung, Kabupaten Lombok Utara.

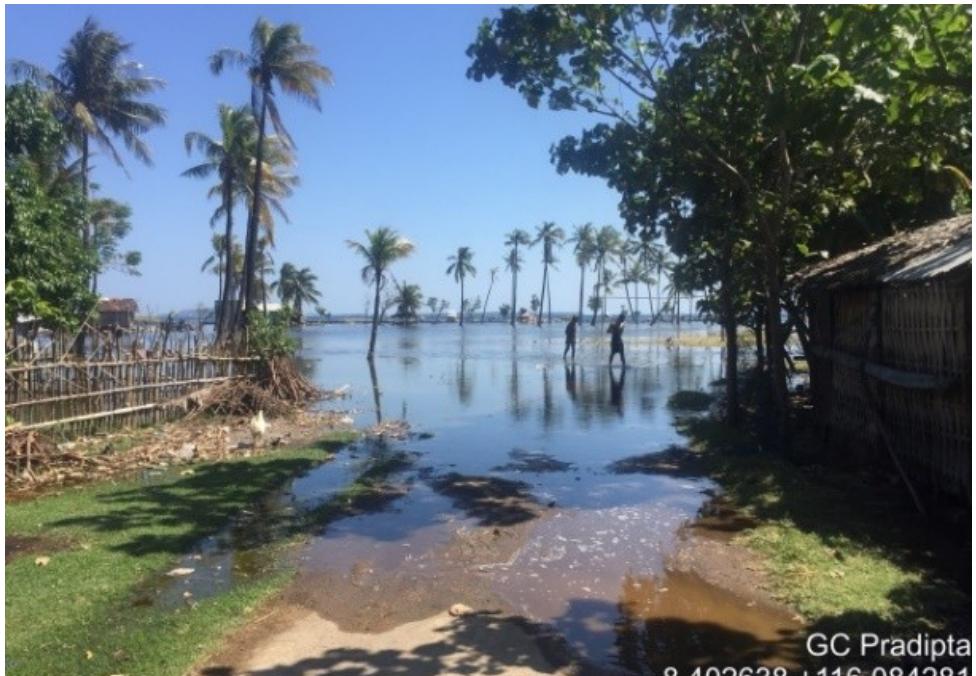
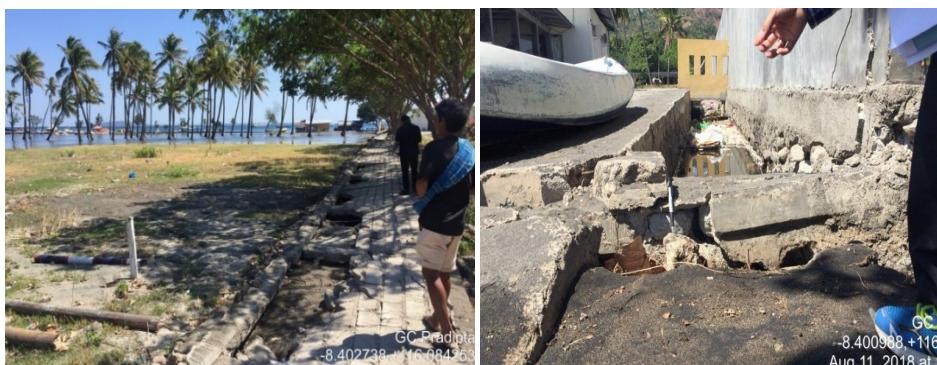
Likuifaksi ditemukan di salah satu desa di Pamenang, seberang gili-gili. Warga setempat menceritakan bahwa pada gempa tanggal 5 Agustus 2018, tanah menjadi amblas sekitar 1 meter dan keluar lumpur dengan sangat banyak. Setelah itu tanggul menjadi retak sehingga masuk air laut. Lapangan yang semestinya penuh dengan rumput, saat itu menjadi tertutup dengan lumpur dan air. Lokasi terjadinya fenomena subsidence dan likuifaksi ini konsisten dengan data dari INSAR. Gambar 10.19 dan 10.20 menunjukkan land subsidence di desa Pamenang Barat, Gambar 10.21 menunjukkan fenomena likuifaksi de desa Pamenang Barat.

Gambar 11.19 Land subsidence di Desa Pemenang Barat, Kabupaten Lombok Utara, mengakibatkan air laut masuk hingga sekitar 300 meter ke darat.

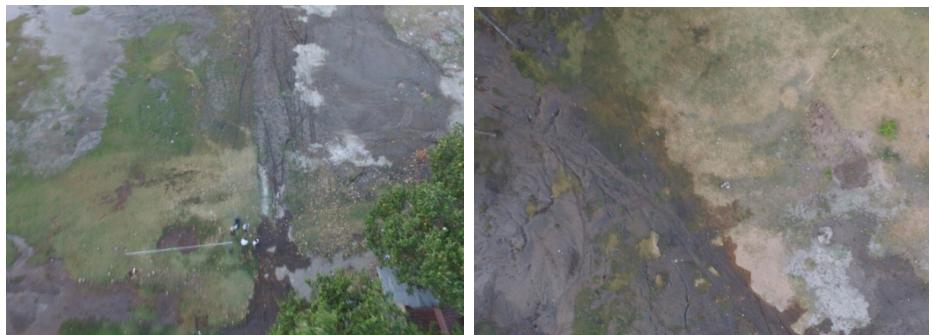
Gambar 11.20 Foto udara Land subsidence di Desa Pemenang Barat, Kabupaten Lombok Utara.

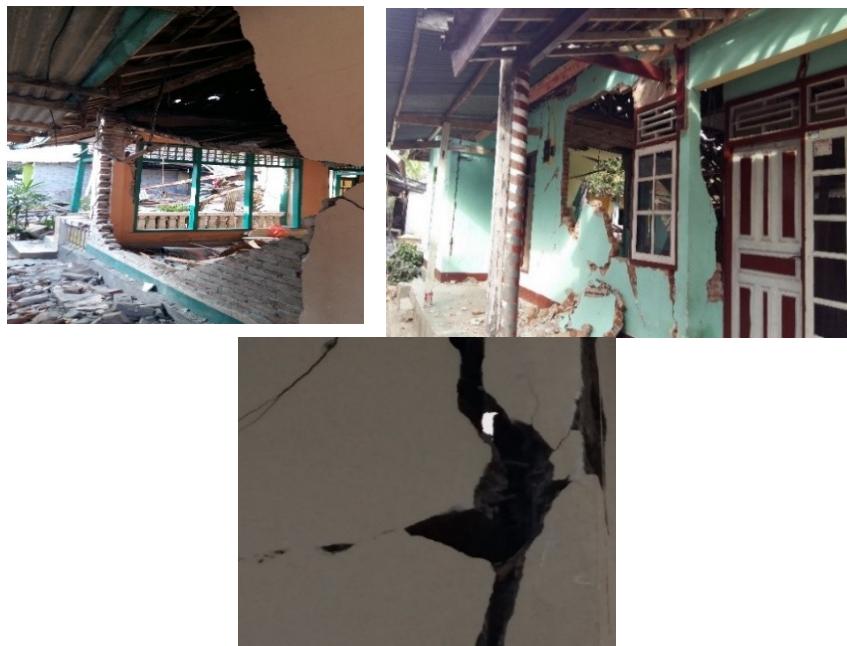
Gambar 12.3 Tipikal kerusakan bangunan rumah tinggal di daerah Lombok berupa runtuh pada dinding pasangan, hancuran pada sambungan dinding – kolom dan runtuh pada rangka atap. Hampir seluruhnya diakibatkan kondisi bahan yang sudah tua (lapuk) atau bangunan tanpa rangka struktur kolom dan balok.

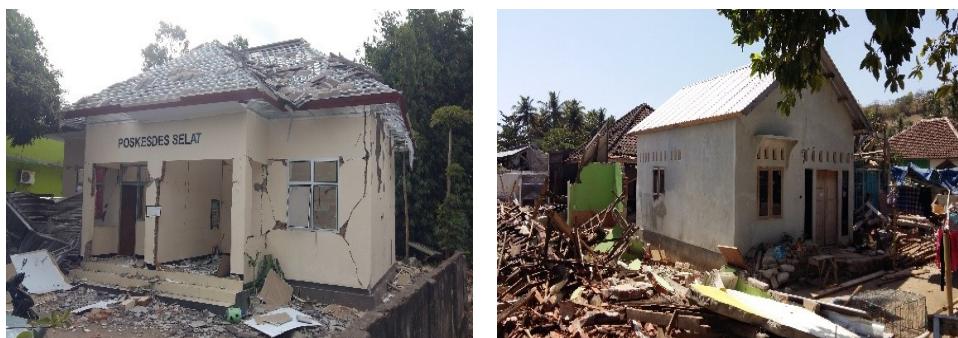
Gambar 12.4 Contoh kerusakan pada bangunan dengan rangka struktur yang masih berdiri walaupun sudah rusak berat (gambar kiri), sedangkan gambar kanan memperlihatkan bangunan dengan kondisi struktur yang baik tidak mengalami kerusakan dimana lingkungan sekitarnya mayoritas bangunan mengalami rusak berat – runtuh.

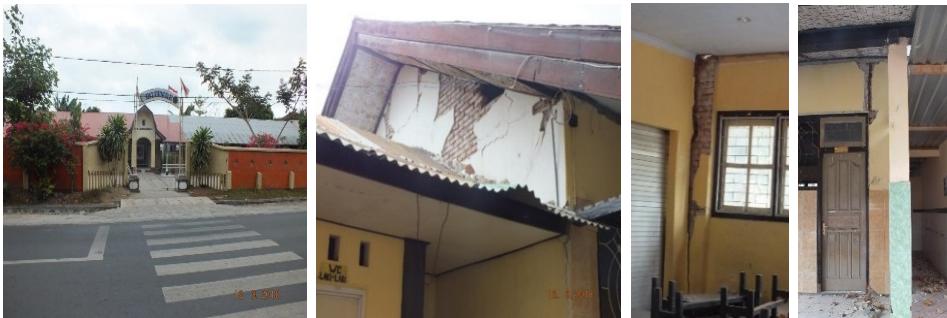
Gambar 12.5 Pemeriksaan bangunan gedung sekolah SDN 2 yang berlokasi di Gunung Sari yang memperlihatkan kerusakan pada bagian-bagian struktur dan non struktur berupa: retak geser-lentur pada dinding, plesteran dinding terkelupas, dinding terpisah/terlepas pada pertemuan dengan kolom akibat tidak dipasang angker, pada beberapa bagian ditemukan jatuhnya plafon. Secara keseluruhan bangunan ini dapat dikategorikan rusak sedang.

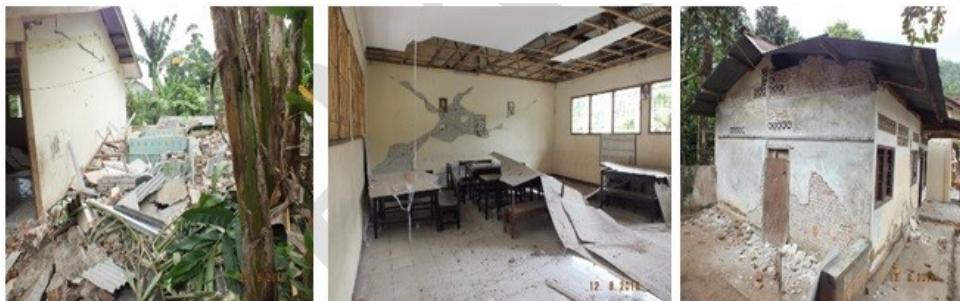
Pemeriksaan lebih detil juga dilakukan pada bangunan prioritas yaitu bangunan sekolah untuk menentukan kategori tingkat kerusakan dan menentukan metode perbaikan pada tahap rekonstruksi. Hampir seluruh bangunan sekolah di wilayah Kabupaten Lombok Barat yang berjumlah 15 gedung telah dilakukan pemeriksaan yang dilakukan secara visual mencakup seluruh aspek struktur, arsitektur, dan utility 112ias112n. Pada gambar 4 diperlihatkan salah satu hasil pemeriksaan 112ias112n SDN 1 Lembahsari yang memperlihatkan runtuhan pada bangunan tambahan, kerusakan pada bagian-bagian struktur dan non struktur berupa: retak geser-lentur pada dinding, plesteran dinding terkelupas. Secara keseluruhan bangunan ini dapat

dikategorikan rusak ringan – roboh. Hasil analisis tingkat kerusakan dan lokasi pada seluruh bangunan sekolah di Kabupaten Lombok Barat diperlihatkan pada peta penyebaran tingkat kerusakan ringan, sedang, dan berat pada Gambar 12.4.

Gambar 12.6 Pemeriksaan bangunan gedung sekolah SDN 1 Lembah Sari yang berlokasi di Jalan Raya Mataram – Tanjung), Kel. Lembahsari, Kec. Batu Layar, yang memperlihatkan runtuhnya pada bangunan tambahan, kerusakan pada bagian-bagian struktur dan non struktur berupa: retak geser-lentur pada dinding, plesteran dinding terkelupas, Secara keseluruhan bangunan ini dapat dikategorikan rusak ringan – roboh.

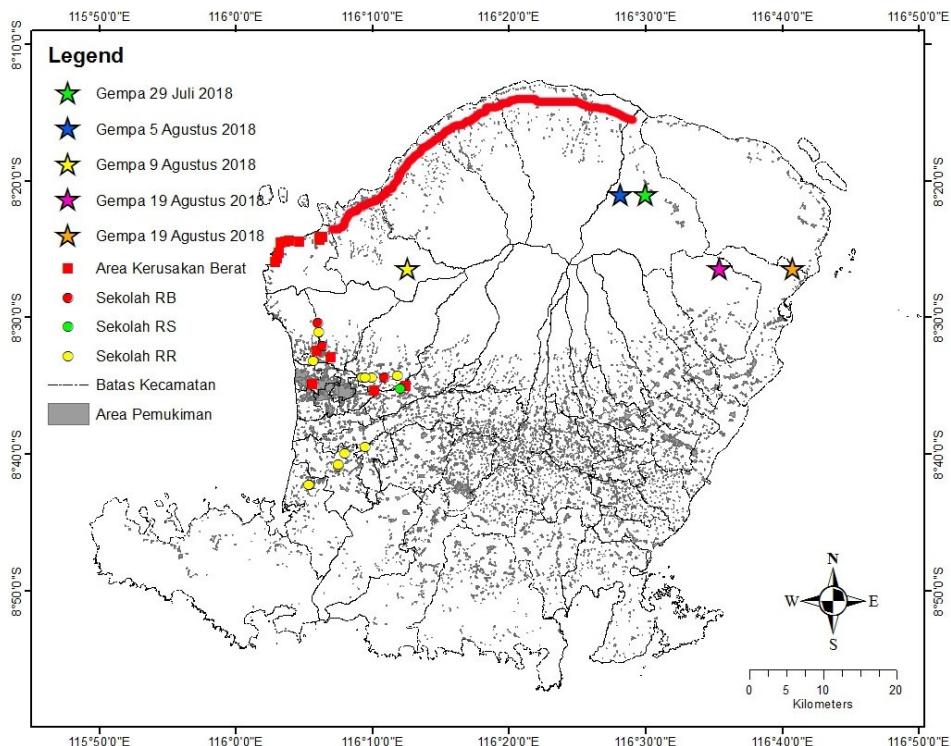
Berdasarkan hasil evaluasi data-data yang ditemukan dilapangan terkait penyebaran dan kategori tingkat kerusakan bangunan diperlihatkan pada Gambar 12.5 dimana dampak gempa yang paling berat terjadi di Kabupaten Lombok Utara yang memperlihatkan kerusakan bangunan yang sangat 114ias114n. Sedangkan pola penyebaran kerusakan bangunan di bagian barat Lombok untuk bangunan sekolah dan area permukiman yang ditemukan pada empat lokasi berbeda yaitu di Nermada, Selat, Gunung Sari, dan Karanganyar. Pada laporan ini mungkin belum seluruh lokasi kerusakan terkunjungi dikarenakan keterbatasan waktu survey.

Gambar 12.7 Penyebaran area kerusakan yang sudah teramat secara cepat akibat gempa bumi Lombok 5 Agustus 2018. Simbol bintang lima adalah lokasi episenter gempa-gempa besar yang bersumber dari BMKG. Sumber peta dasar: Peta Rupa Bumi Indonesia dari BIG (2018).

Melihat pola penyebaran daerah kerusakan seperti diatas, kerusakan berat pada bagian Utara Lombok sangat terkait dengan besarnya goyangan dikarenakan dekatnya area terdampak ke lokasi episenter gempa, disamping tentunya ada faktor lain seperti kondisi geologi setempat, kondisi bangunan, dan pada beberapa tempat ditemukan juga bahaya ikutan likuifaksi. Sementara kerusakan yang terjadi pada empat daerah di Lombok Barat dengan area kerusakan yang tidak terlalu luas dan penyebarannya seperti terlihat pada Gambar 12.5, sangat sulit untuk dijelaskan dikarenakan pada kondisi lingkungan disekitarnya tidak mengalami kerusakan berat walaupun jarak ke lokasi sumber gempa yang sama. Kemungkinan besar efek tanah sangat berpengaruh di wilayah Nermada, Selat, Gunung Sari, dan Karanganyar sehingga terjadi amplifikasi yang lebih besar dibanding daerah sekitarnya, tetapi untuk mengetahui fenomena ini tentunya harus dilengkapi dengan data-data yang cukup termasuk data-data tanah.

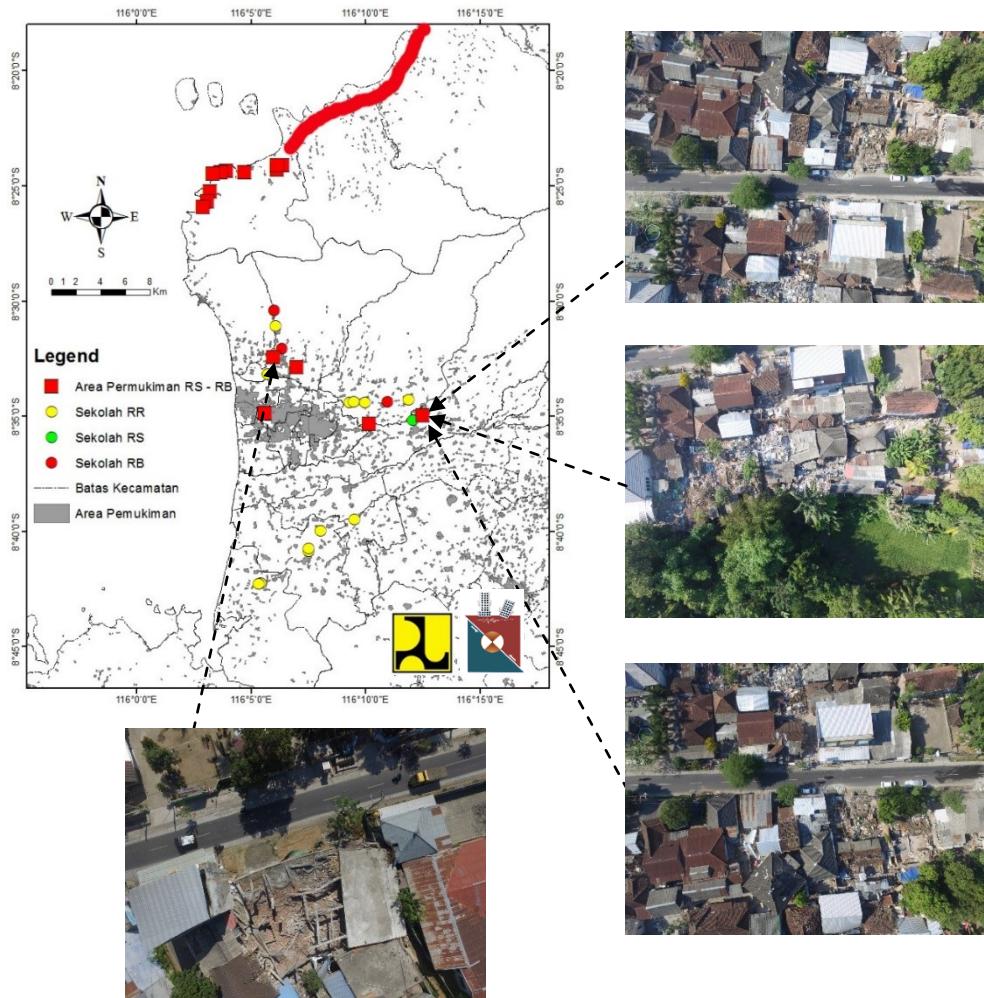
Gambar 12.8 Penyebaran area kerusakan di Lombok Barat akibat gempa Lombok 5 Agustus 2018 dan beberapa foto udara yang diambil dari drone di lokasi Selat dan Gunung Sari. Mayoritas bangunan pada area ini mengalami rusak berat-runtuh seperti terlihat pada foto-foto yang diambil dari udara. Sumber peta dasar: Peta Rupa Bumi Indonesia dari BIG (2018).

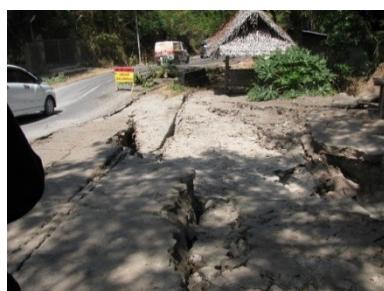
Gambar 14.9 Kerusakan pada badan jalan akibat likuifaksi di daerah Bayan: (a) Lateral spreading pada badan jalan; (b) Lubang pada badan jalan.

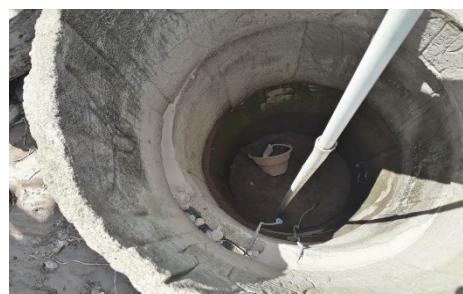
Gambar 14.10 (a) Kondisi air sumur di Kota Mataram yang berubah menjadi keruh setelah gempa; (b) Sumur di daerah Bayan yang menjadi tersumbat setelah gempa.

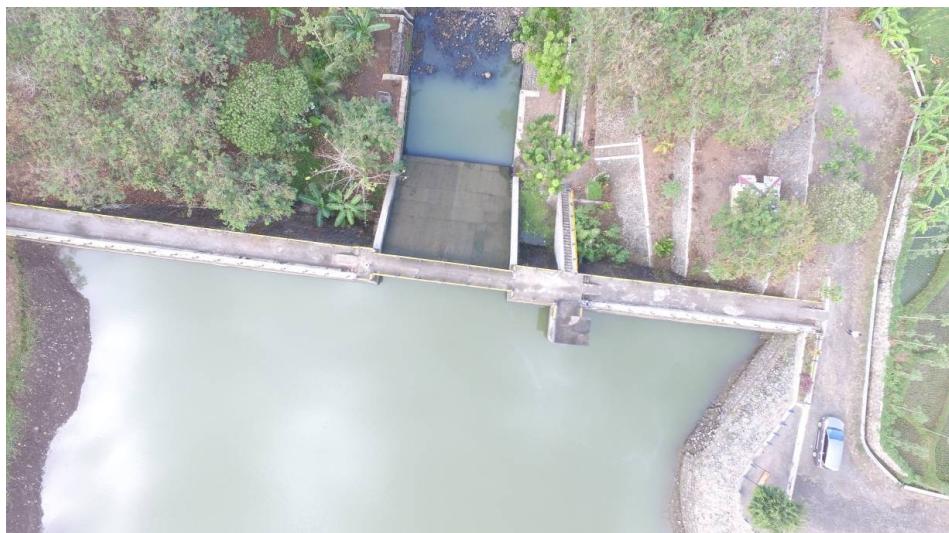
Gambar 15.8 Tampak atas embung Babi dari foto drone setelah diguncang gempa Lombok.

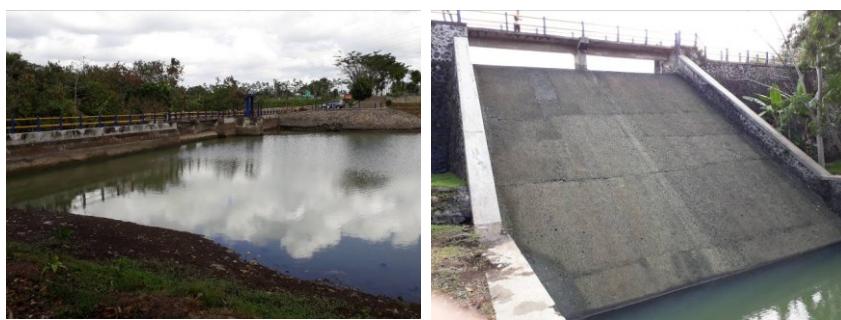
Gambar 15.9 Kondisi embung Babi setelah diguncang gempa Lombok.

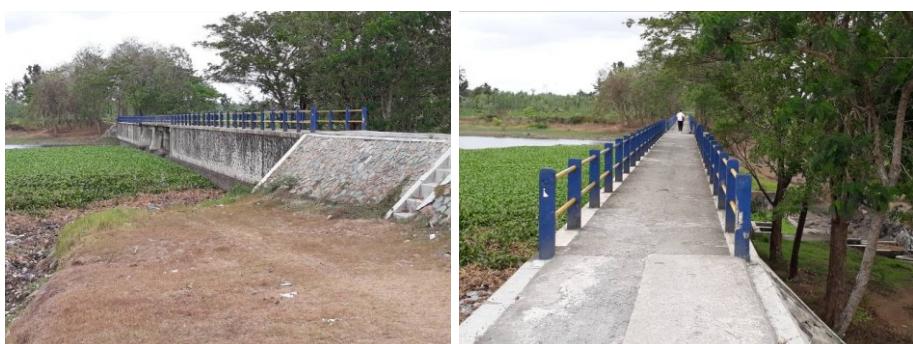
Gambar 15.11 Kondisi bendungan Batu Tulis setelah diguncang gempa Lombok.

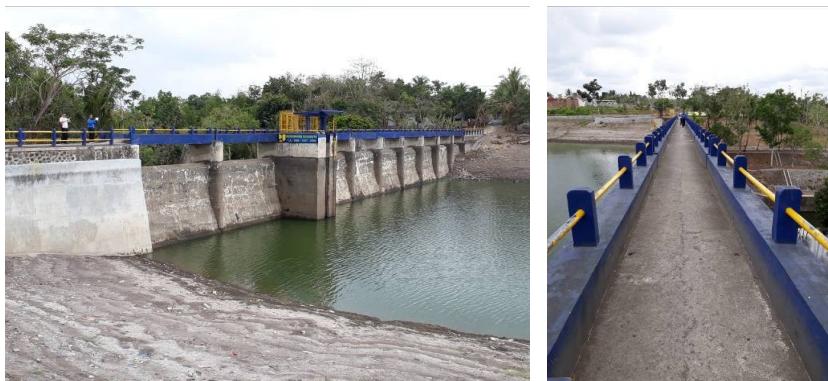
Gambar 15.13 Kondisi bendungan Surabaya setelah diguncang gempa Lombok.

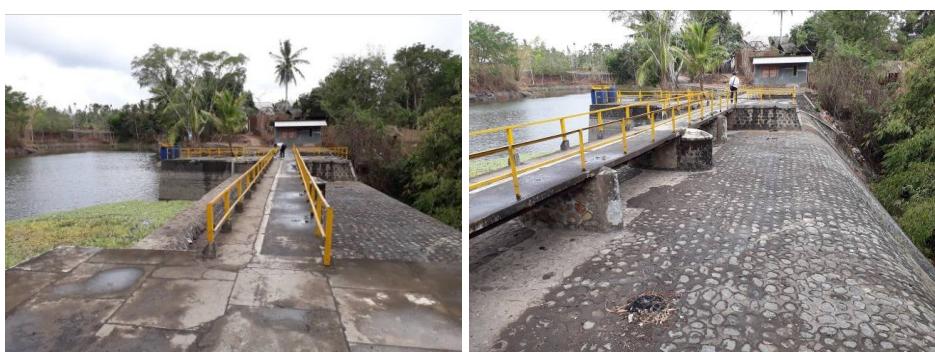
Gambar 15.15 Kondisi embung Jurang Jaler setelah diguncang gempa Lombok.

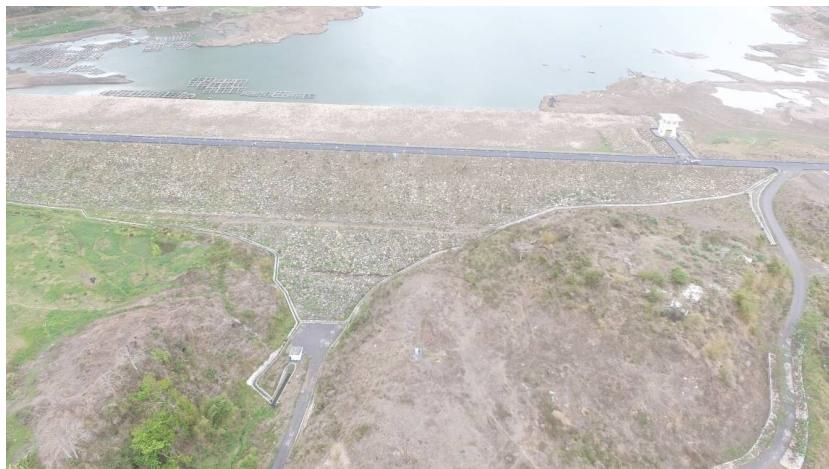
Gambar 15.16 Tampak atas bendungan Pandanduri dari foto drone setelah diguncang gempa Lombok.

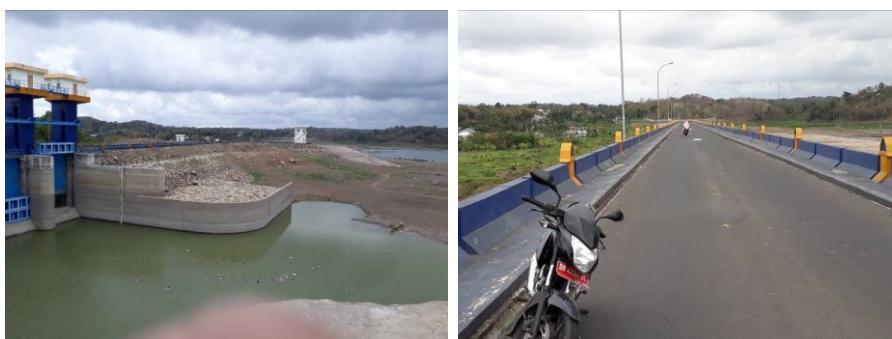
Gambar 15.17 Kondisi bendungan Pandanduri setelah diguncang gempa Lombok.

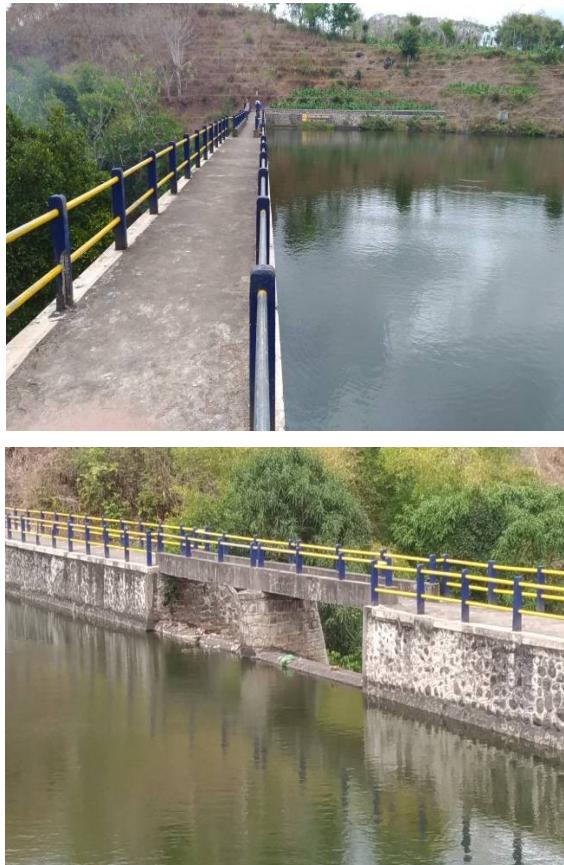
Gambar 15.20 Kondisi bendungan Kali Ujung setelah diguncang gempa Lombok.

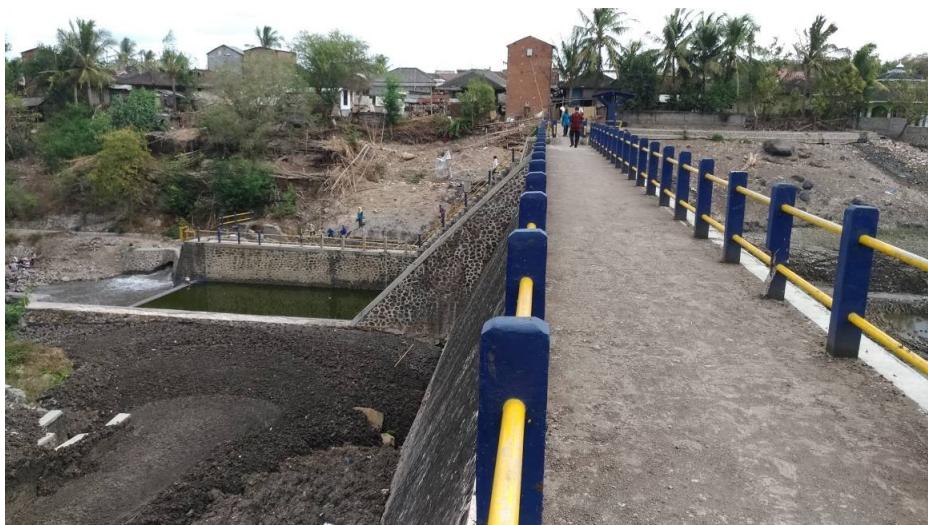
Gambar 15.21 Foto puncak bendungan Tundak setelah diguncang Gempa Lombok.

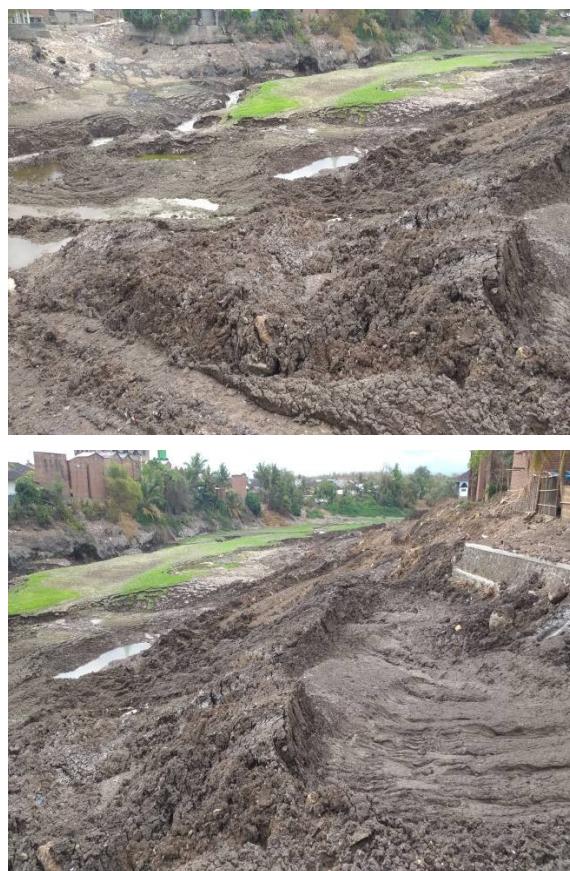
Gambar 15.22 Pengeringan lumpur dari dalam reservoir bendungan Tundak.
