KAJIAN RANGKAIAN GEMPA LOMBOK PROVINSI NUSA TENGGARA BARAT

29 Juli 2018 (M6.4)
5 Agustus 2018 (M7.0)
19 Agustus 2018 (M6.9)

Tim Pusat Studi Gempa Nasional
Pusat Litbang Perumahan dan Permukiman
Badan Penelitian dan Pengembangan
Kementerian Pekerjaan Umum dan Perumahan Rakyat

**Disusun oleh:
Tim Pusat Studi Gempa Nasional**

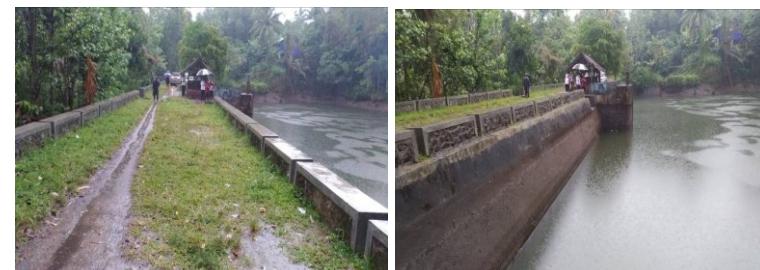
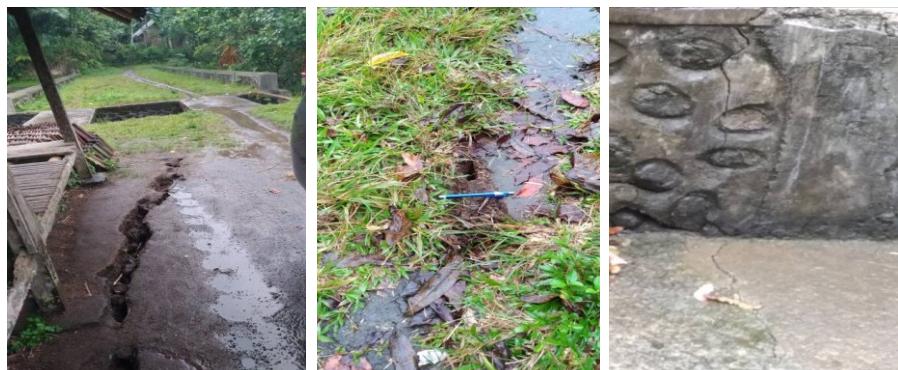
Bendungan Jago adalah bendungan urugan tanah homogen yang mempunyai fungsi untuk air irigasi untuk 120 ha, penyediaan air baku sebesar 0,78 lt/dt. Tinggi bendungan Jago adalah 15,00 meter, dan volume tampangannya sebesar 100.000 m³. Bendungan Jago mempunyai kisaran jarak 30 – 40 km dari pusat gempa besar pertama tanggal 29 Juli 2018 dengan magnitudo Mw 6,4. Pada saat terjadi gempa, bendungan Jago dalam kondisi terisi air, yaitu pada muka air tinggi. Hasil inspeksi yang dilakukan pada tanggal 16 Agustus 2018 menunjukkan bahwa pada bendungan Jago terjadi kerusakan yaitu terdapat retakan memanjang pada puncak bendungan dengan lebar antara 10 – 170 mm yang tidak merata sepanjang puncaknya. Ditengarai juga terjadi rembesan pada sisi hilir bendungan, yang masih harus dievaluasi lebih lanjut tingkat bahayanya terhadap keselamatan bendungan. Sampai saat ini belum ditemukan dokumentasi dan gambar pelaksanaan bendungan Jago yang dibangun pada tahun 1986. Foto foto kerusakan bendungan Jago setelah diguncang gempa ditunjukkan pada Gambar 15.23. Pengukuran lebar retakan di puncak bendungan ditunjukkan pada Gambar 15.24, sedangkan perbaikan yang segera dilakukan untuk menutup retakan pada puncak bendungan ditunjukkan pada Gambar 15.25.

Gambar 15.23 Foto kerusakan pada puncak bendungan Jago.

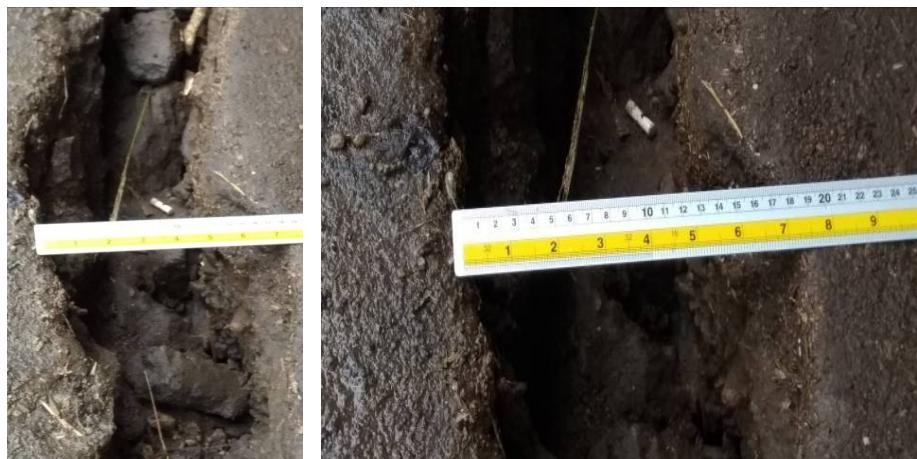
Gambar 15.24 Pengukuran lebar retakan pada puncak bendungan Jago.

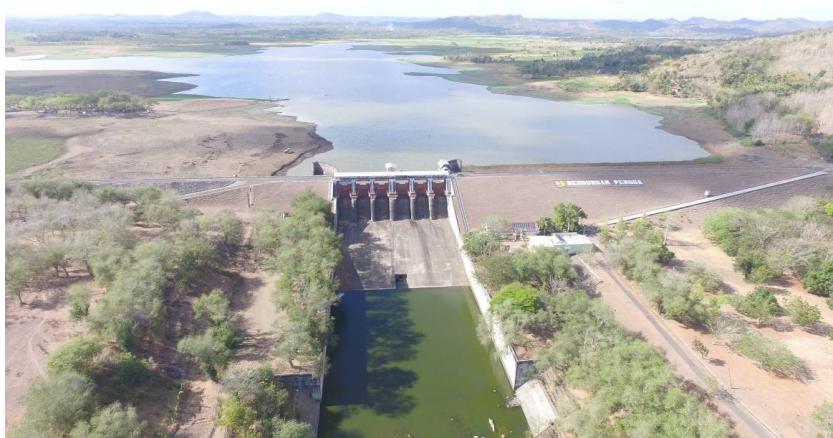
Gambar 15.26 Bendungan Pengga setelah diguncang Gempa.

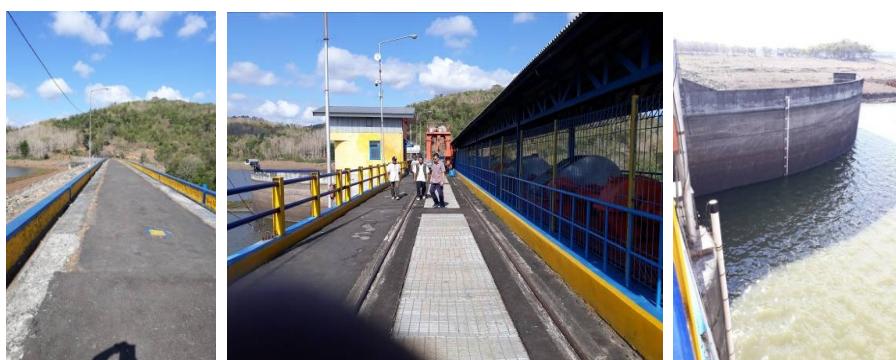
Gambar 15.27 Kondisi bendungan Pengga setelah diguncang gempa Lombok.

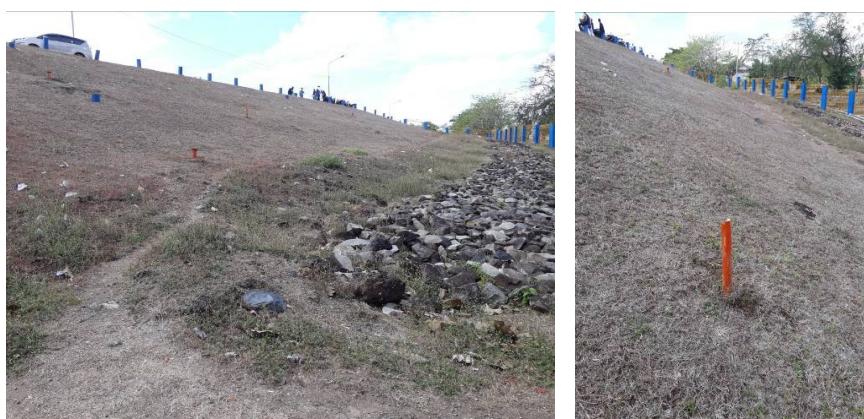
Gambar 15.29 Kondisi bendungan Batujai setelah diguncang gempa Lombok.

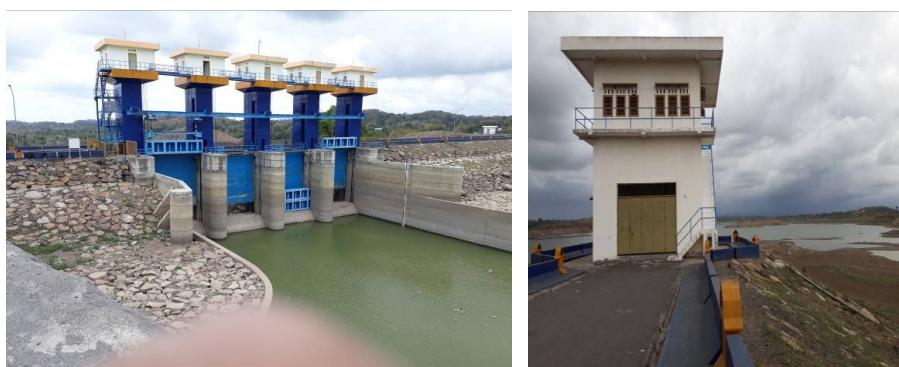
Peralatan hidromekanikal pada bendungan Pandanduri telah diperiksa, baik pilar bangunan pelimpah (spillway), bangunan pengendali beserta perlengkapannya (hoist) tidak mengalami kerusakan oleh rangkaian gempa besar yang terjadi di pulau Lombok. Penurunan dan pengangkatan stop log dan pintu geser (sliding gate) telah dilakukan untuk setiap pintu dan tidak terjadi kendala. Demikian juga kondisi peralatan hidromekanikal di dalam bangunan pengambilan (intake tower) tidak mengalami kerusakan. Gambar 15.30 menunjukkan bangunan pelimpah (spillway) dan bangunan pengambilan (intake tower) bendungan Pandanduri.

Gambar 15.30 Kondisi Bangunan Pelimpah (spillway) dan Bangunan Pengambilan bendungan Pandanduri.

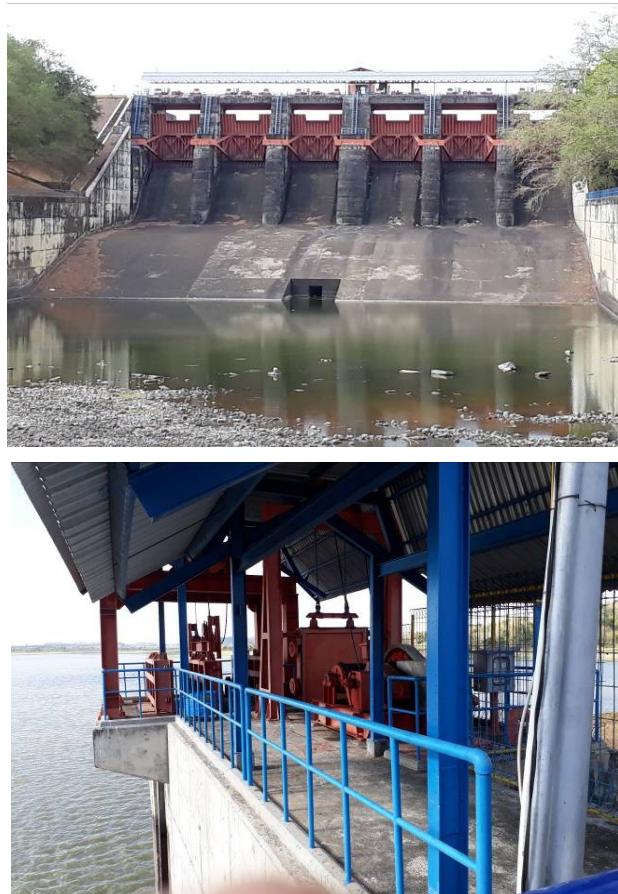
Peralatan hidromekanikal pada bendungan Pengga telah diperiksa, baik pilar bangunan pelimpah (spillway), bangunan pengendali beserta perlengkapannya (hoist) tidak mengalami kerusakan oleh rangkaian gempa besar yang terjadi di pulau Lombok. Penurunan dan pengangkatan stop log dan pintu radial (radial gate) telah dilakukan untuk setiap pintu dan tidak terjadi kendala. Demikian juga kondisi peralatan hidromekanikal di dalam bangunan pengambilan (intake tower) tidak mengalami kerusakan. Gambar 15.31 menunjukkan pintu radial dan peralatan untuk memasang stop log pada bangunan bangunan pelimpah (spillway) bendungan Pengga setelah diguncang serangkaian gempa besar di pulau Lombok.

Gambar 15.31 Kondisi Bangunan Pelimpah (spillway) dan stop log bendungan Pengga setelah diguncang gempa

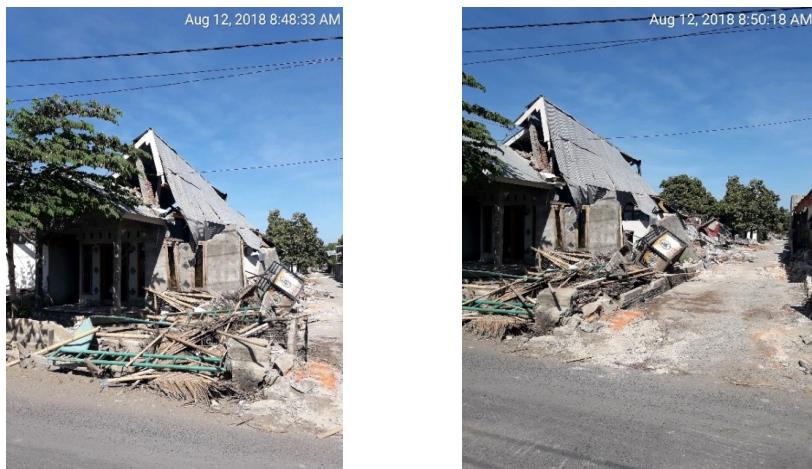
Bangunan-bangunan rumah tinggal di wilayah-wilayah yang dipengaruhi gempa Lombok, yaitu wilayah Kabupaten Sembalun, Sambelia, dan Bayan, pada umumnya terbuat dari susunan bata dan atap terbuat dari seng. Pada umumnya kerusakan bangunan rumah tinggal pada daerah yang terdampak, tidak memiliki elemen struktural pengikat yang cukup sehingga beban gempa yang terjadi ditahan langsung oleh elemen non-struktural lainnya dimana elemen tersebut hanya mengandalkan ikatan plesteran dan sejenisnya (Gambar 16.1).

Gambar 16.1 Kerusakan pada bangunan non-engineered oleh gempa Lombok

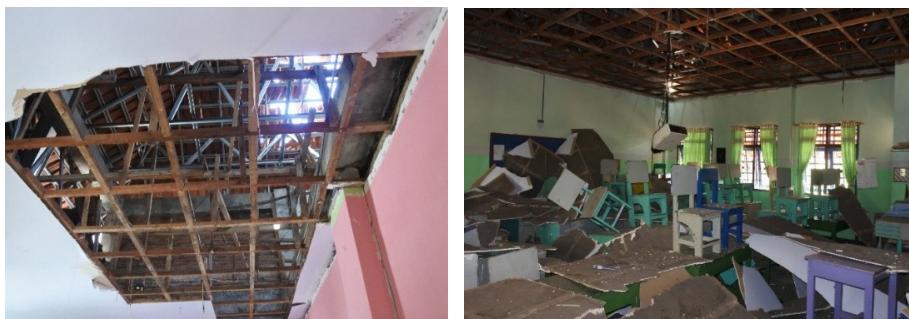
Kerusakan tipikal lain yang diamati pada elemen non-struktural adalah kerusakan pada sistem plafond, khususnya di ruangan yang berada di tingkat paling atas. Kerusakan ini diakibatkan oleh tidak memadainya kekakuan diafragma atap di lantai paling atas. Berdasarkan pengamatan, banyak dijumpai struktur bangunan yang bidang level lantai atapnya fleksibel. Balok atap pada umumnya hanya dipasang di perimeter luar bangunan, tanpa dilengkapi dengan pelat lantai atau balok melintang/ memanjang interior. Kalaupun balok melintang interior dipasang, ukurannya pada umumnya tidak memadai. Akibat tidak memadainya kekakuan diafragma lantai yang dihasilkan, deformasi relatif yang terjadi antara portal-portal tepi yang saling berhadapan menjadi besar. Kondisi ini menyebabkan runtuhnya sistem plafond yang memang tidak didesain untuk menerima deformasi yang besar seperti yang ditunjukkan pada Gambar 16.3.

Gambar 16.3 Kerusakan pada plafond akibat kurangnya pengaku.

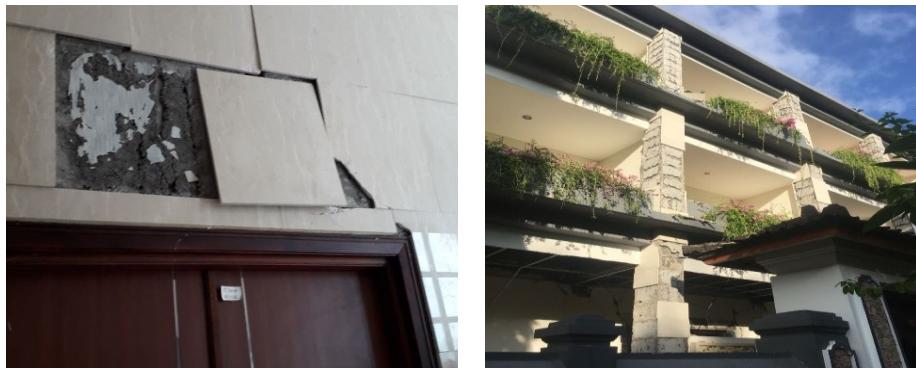
Kerusakan non-struktural lainnya yang diamati adalah rusak atau runtuhnya ornamen-ornamen arsitektural yang memiliki bobot yang berat yang pada kenyataannya tidak diberi sistem penumpu/ pengikat yang memadai, seperti yang ditunjukkan pada Gambar 15.4.

Gambar 16.4 Ornamen arsitektural yang lepas.

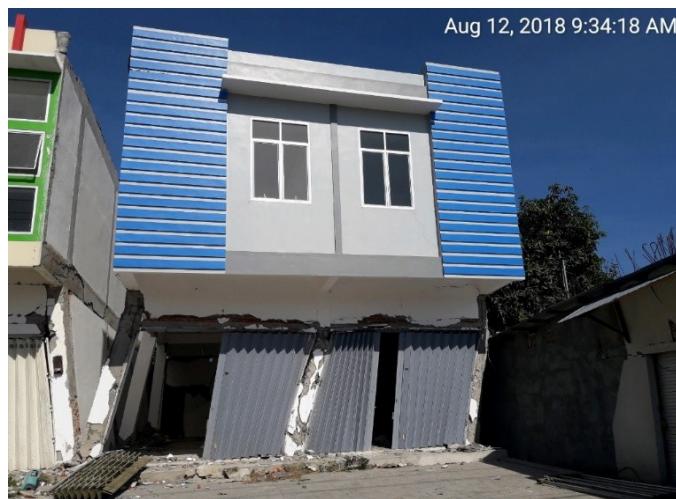
Sedangkan pada Gambar 16.7 terlihat bahwa sendi plastis terjadi pada kolom lantai 1. Mekanisme keruntuhan ini disebut sebagai *soft story*, mekanisme keruntuhan ini disebabkan karena kekakuan struktur pada lantai 2 lebih kaku dari kekakuan struktur lantai 1. Struktur lantai 2 memiliki kekakuan lebih besar karena tembok pada struktur lantai 2 umumnya bersifat penuh (dengan sedikit bukaan) sedangkan pada lantai 1 memiliki bukaan yang banyak, dan terkadang hanya ada di perimeter bangunan.

Gambar 16.7 Soft Story.

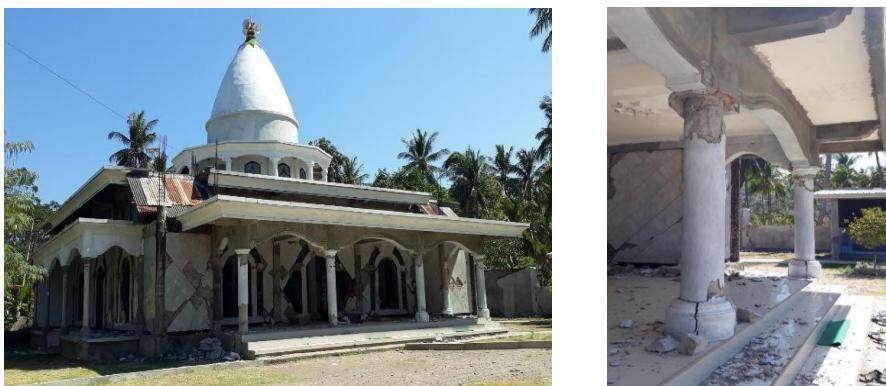
Gambar 17.1 Masjid Kerandangan dan ragam kerusakan pada kolom.

Terjadi kerusakan momen pada kolom akibat gaya lateral pada gedung. Ragam kerusakan ini membahayakan, karena terjadi pada ujung kolom atas dan ujung bawah. Ragam kerusakan ini berpotensi menjadi perilaku *soft story* (lantai lemah) dan dapat menimbulkan *pancaking* (satu lantai lenyap). Ragam kerusakan kolom bangunan tahan gempa semestinya adalah “*strong column weak beam*”, di mana kerusakan kolom hanya terjadi pada ujung bawah kolom lantai dasar dan pada balok, yang sengaja dibuat relatif lemah daripada bagian lainnya terhadap momen akibat gempa (seperti prinsip sekering pada teknik elektro; menggunakan istilah Profesor Iswandi Imran, ITB).

Untuk meningkatkan kekuatan bangunan dalam menahan beban gempa, maka diperlukan metode perbaikan. Perbaikan yang diusulkan adalah penambahan rangka baja bresing (Gambar 17.8). Penambahan ini dimungkinkan karena tersedianya beberapa ruang kosong di antara dua kolom. Dengan adanya rangka bresing ini diharapkan beban lateral gempa di kolom dapat dibagi bersama dengan rangka bresing. Sedangkan beban vertikal struktur tetap didukung oleh kolom. Sehingga bresing tidak harus sangat kuat karena hanya membantu kolom menahan beban lateral saat gempa.

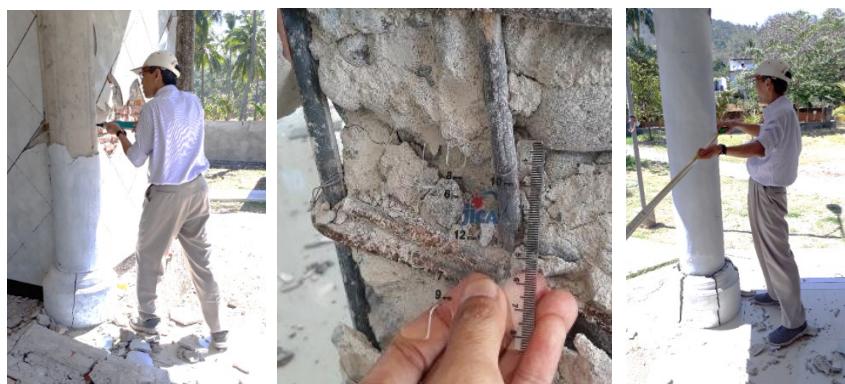
Gambar 17.3 Pengukuran kuat tekan beton dengan *hammer*, pengukuran dimensi tulangan, dan pengukuran dimensi struktur.

Dari hasil pengujian di atas, nilai kuat tekan beton cukup rendah, yaitu maksimum 10,5 MPa atau sekitar 105 kg/cm^2 . Untuk bangunan satu sampai dua lantai, nilai ini paling tidak adalah 20 MPa.

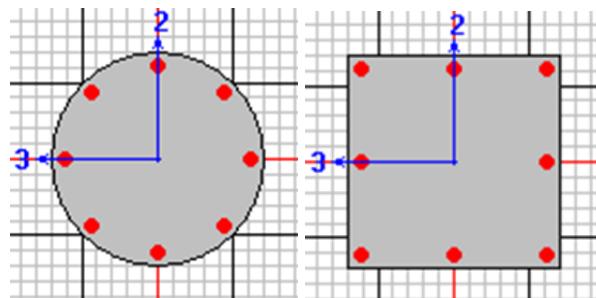
Dimensi tulangan dibanding dimensi kolom menunjukkan nilai yang cukup kecil. Untuk kolom berpenampang bundar, rasio antara luas penampang tulangan dan luas penampang kolom beton adalah 0,013 (mendekati 0,01: nilai minimum tulangan kolom). Pada kolom berpenampang persegi, rasionya minimum, yaitu 0,01 (Gambar 17.4).

Gambar 17.4 Penampang kolom tipe bundar dan tipe persegi.

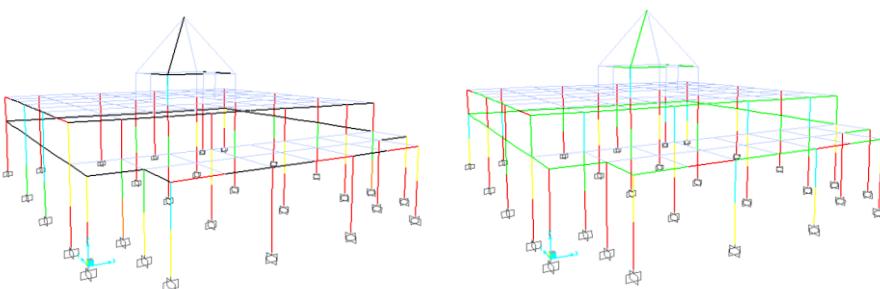
Gambar 17.7 Kapasitas kolom terlampaui pada percepatan spectral 0,2 g pada arah X (gambar kiri) dan arah Y (gambar kanan).

Berdasarkan analisis di atas, kapasitas kolom terlampaui saat gedung mengalami percepatan sebesar 0,2g. Jika dibandingkan dengan spectral percepatan desain dari PU tersebut, maka nilai percepatan ini adalah 0,2/0,724, atau sebesar 1/3,6 dari yang distandardkan oleh Kementerian PU.

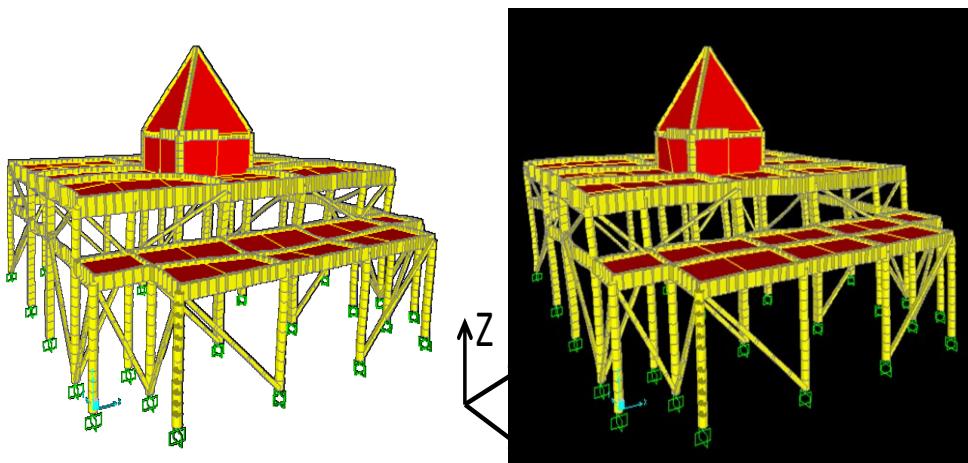
Gambar 17.8 Penambahan bresing pada model bangunan menyebabkan turunnya T1 menjadi 0,17836 detik (arah Y) dan T2 menjadi 0,13372 detik (arah X).

Bresing inipun dapat dibuat tidak langsung menerima beban saat terjadi gempa. Pada saat kolom mulai mengalami kerusakan besar dan simpangan antar lantai menjadi besar, maka bresing baru mulai menahan simpangan antar lantai agar tidak menjadi semakin besar. Hal ini akan mencegah terjadinya *P-Delta Effect* yang menuju kepada *pancaking*.

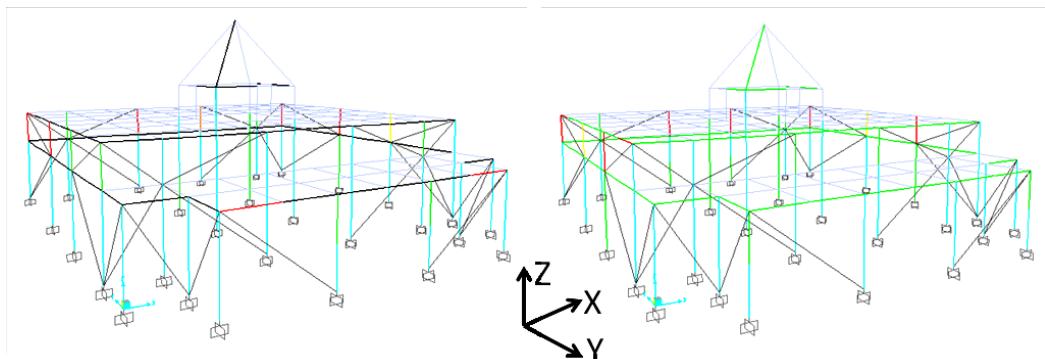
Dengan adanya bresing, bangunan ini lebih mampu menerima gaya gempa lebih besar, yaitu sampai lebih dari 2 kaliya dari bangunan ini jika tanpa bresing. Gaya aksial yang bekerja pada bresing yang dipasang pada sebagian rangka bangunan ini (dalam kasus ini berupa baja *hollow* ukuran luar 12 x 12 cm dan tebal 7 mm) tidak terlampaui batas kapasitasnya.

Gambar 17.9 Kapasitas kolom belum terlampaui pada percepatan spectral 0,4 g pada arah X (gambar kiri) dan arah Y (gambar kanan).

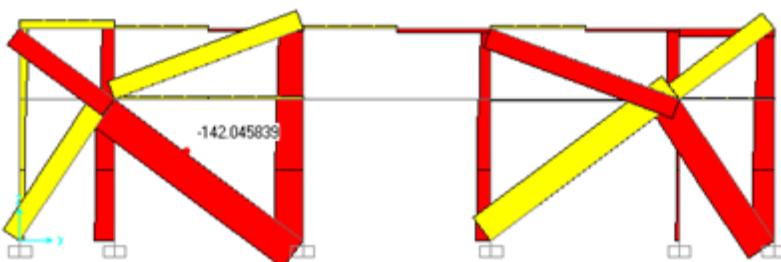
Gambar 17.10 Gaya aksial maksimal pada bresing (pada sisi belakang gedung) sebesar 142 kN masih lebih kecil dari kapasitas bresing sebesar 390 kN.

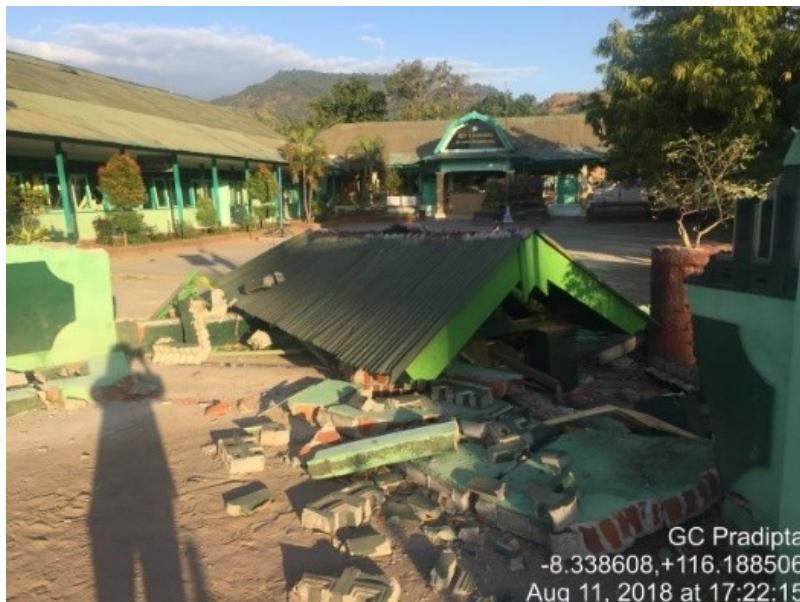
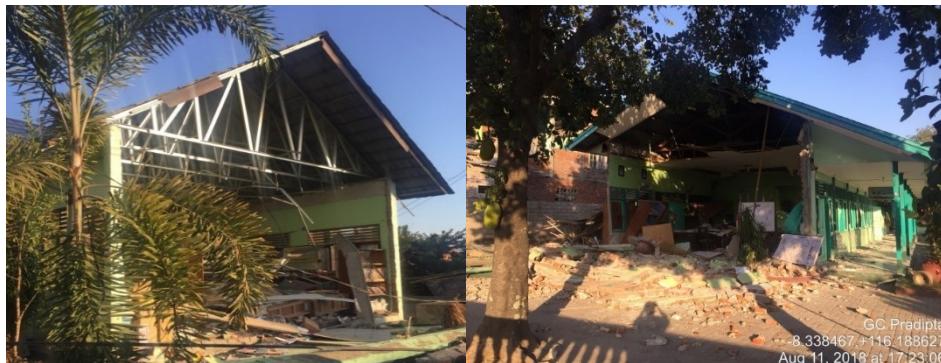
Rangkaian Gempa Lombok 2018 berdampak pada fasilitas bangunan sekolah, baik PAUD, TK, SD, SMP, SMA maupun SMK. Salah satu sekolah yang disurvei yaitu SD 1 Gondang di Kabupaten Lombok Utara, dimana sebagian bangunan rubuh, dan sebagian lainnya rusak sedang (Gambar 18.1). Hingga tanggal 2 September 2018, Sekretariat Nasional Sekolah Aman Bencana (Seknas SPAB) Kementerian Pendidikan dan Kebudayaan (Kemendikbud) mencatat dampak sekolah rusak akibat gempa Lombok di Lombok dan Sumbawa mencapai 1235 sekolah, sebagaimana diperlihatkan pada Gambar 18.2.

Gambar 18.1 Kerusakan bangunan SD 1 Gondang, Kabupaten Lombok Utara.

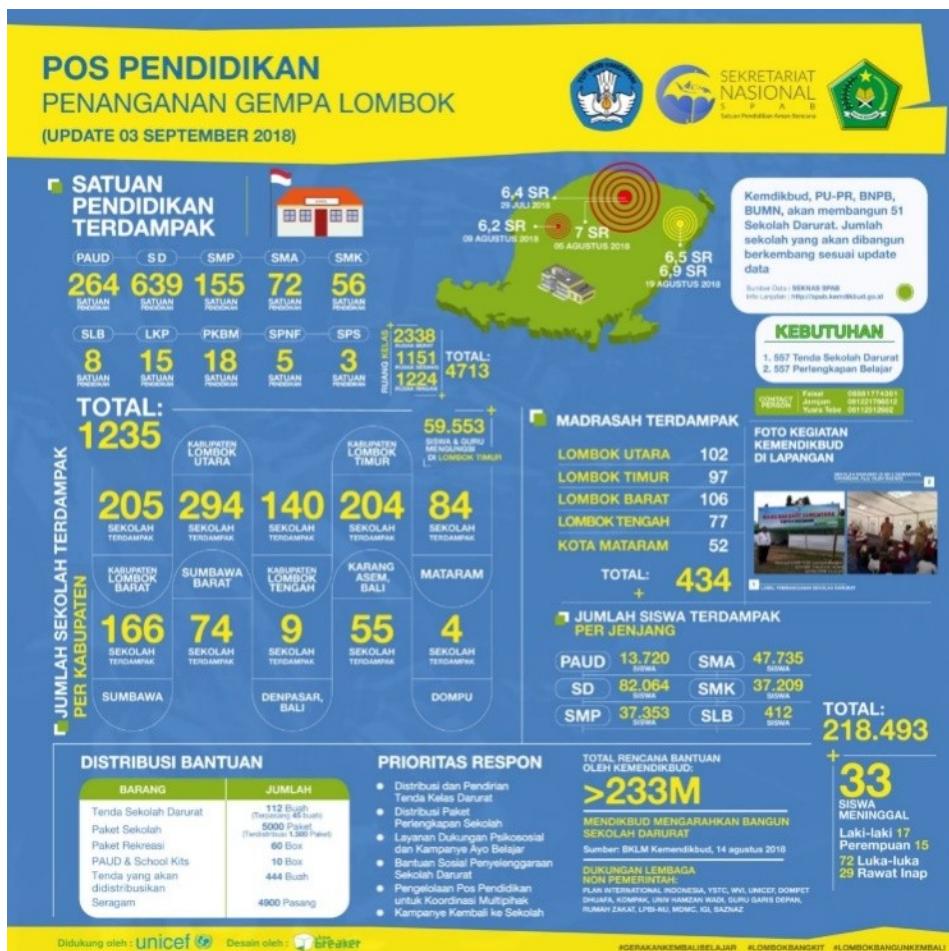
Gambar 18.2 Infografis kerusakan sekolah (Seknas dan Box Breaker, 2018).

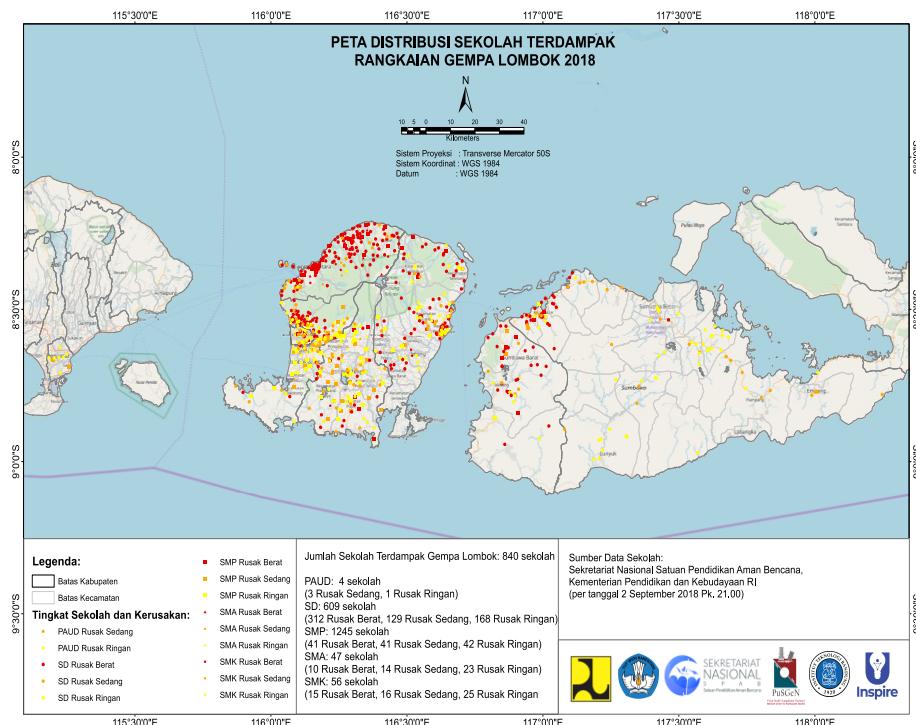
Seknas SPAB Kemendikbud telah melakukan klasifikasi kerusakan yaitu rusak berat (warna merah), rusak sedang (warna oranye) dan rusak ringan (warna kuning), yang kemudian dipetakan untuk mendapatkan gambaran kerusakan sekolah secara spasial (Gambar 18.3). Selanjutnya dilakukan overlay sekolah rusak dengan peta Intensitas dari BMKG (Gambar 18.4), peta geologi dari Badan Geologi (Gambar 18.5), serta peta Kawasan Rawan Bencana Gempa Lombok dari Badan Geologi (Gambar 18.6). Terlihat bahwa sebaran sekolah yang rusak berat tersebar di wilayah Lombok bagian utara serta sisi Barat-Utara, dengan jenis batuan alluvium, tufa batu apung serta breksi dan lava. Pada lokasi dengan jenis tanah alluvium, ditemukan terjadi kerusakan yang lebih berat, seperti lokasi mesjid yang rubuh pada Gambar 10.16. Sebaran kerusakan juga berada pada wilayah rawan bencana gempa dengan potensi intensitas VII-VIII MMI (warna kuning) yang telah dikeluarkan oleh Badan Geologi.

Gambar 18.3 Distribusi spasial kerusakan sekolah di Lombok dan Sumbawa.

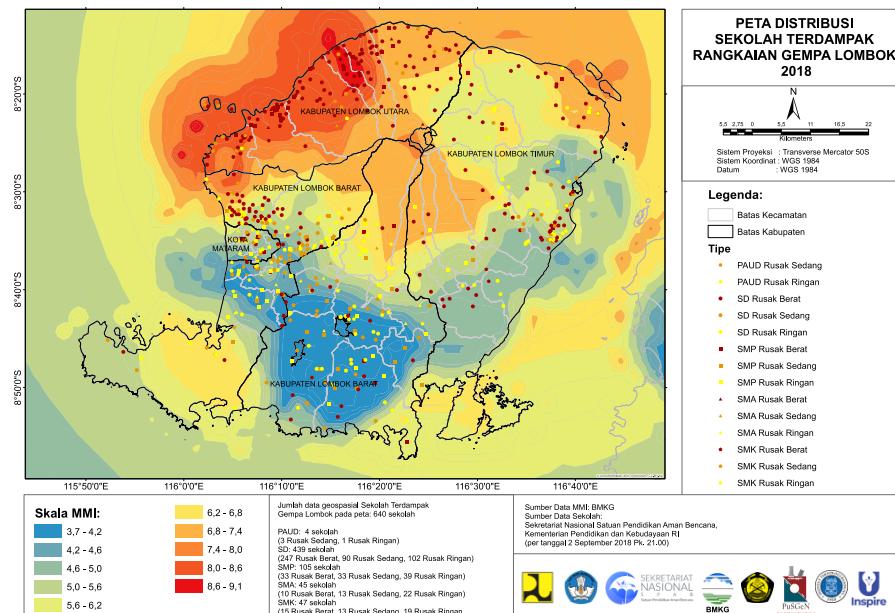
Gambar 18.4 Overlay distribusi spasial kerusakan sekolah di Lombok dengan Peta Intensitas dari BMKG

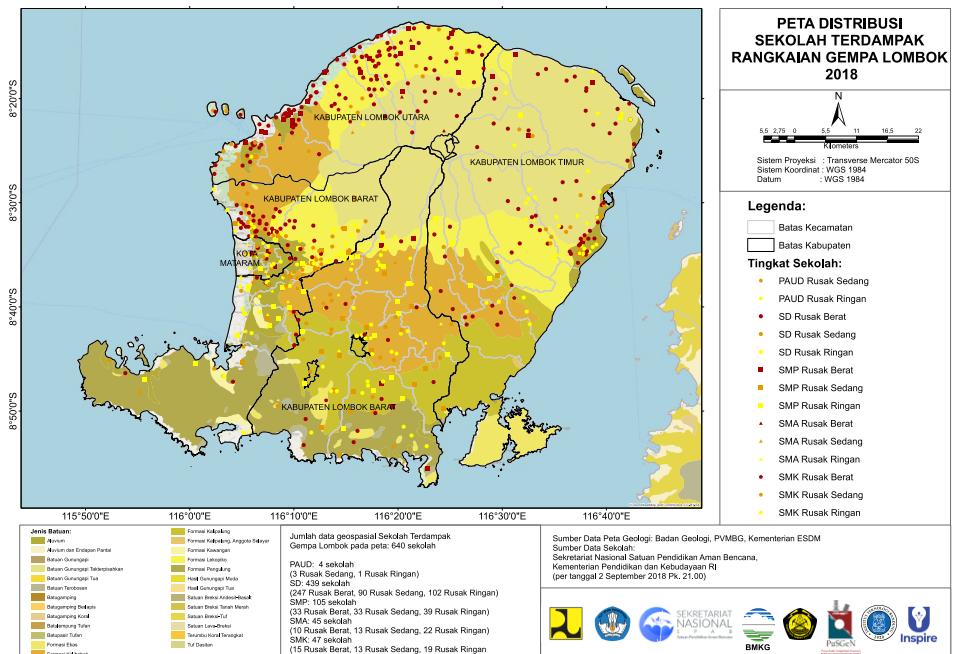
Distribusi sebaran sekolah dapat mencerminkan distribusi penduduk, dimana keberadaan sekolah mengikuti pola keberadaan penduduk. Dari hasil observasi lapangan, pada wilayah yang sekolah mengalami kerusakan, maka bangunan di sekitarnya mengalami pola kerusakan yang serupa, sehingga analisis spasial ini dapat mencerminkan kondisi kerusakan secara umum di Lombok akibat dampak rangkaian gempa Lombok. Hal ini menunjukkan perlunya upaya rehabilitasi dan rekonstruksi sekolah yang mampu menahan beban guncangan gempa hingga paling tidak intensitas VII. Diperlukan perhatian khusus pada sekolah-sekolah yang berada pada wilayah alluvium, yang dapat mengamplifikasi guncangan gempa.

Gambar 18.5 Overlay distribusi spasial kerusakan sekolah di Lombok dengan Peta Geologi dari Badan Geologi

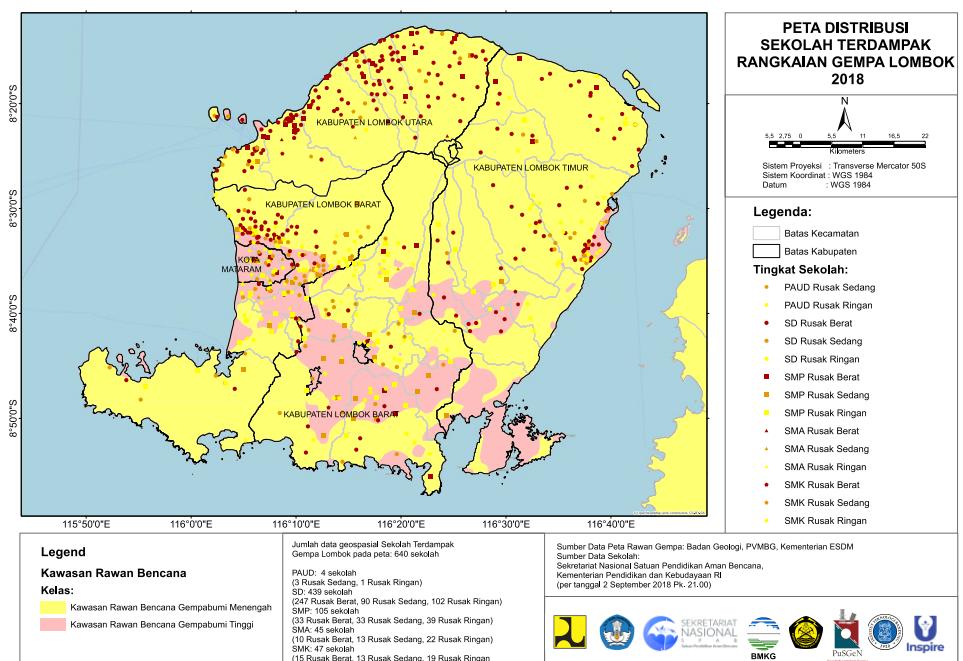
Gambar 18.6 Overlay distribusi spasial kerusakan sekolah di Lombok dengan Peta Kerawanan Bencana Gempa dari Badan Geologi
