# LAPORAN CEPAT GEMPA TASIKMALAYA PROVINSI JAWA BARAT

15 Desember 2017 (M6.5)

**Tim Pusat Studi Gempa Nasional**

**Pusat Litbang Perumahan dan Permukiman**

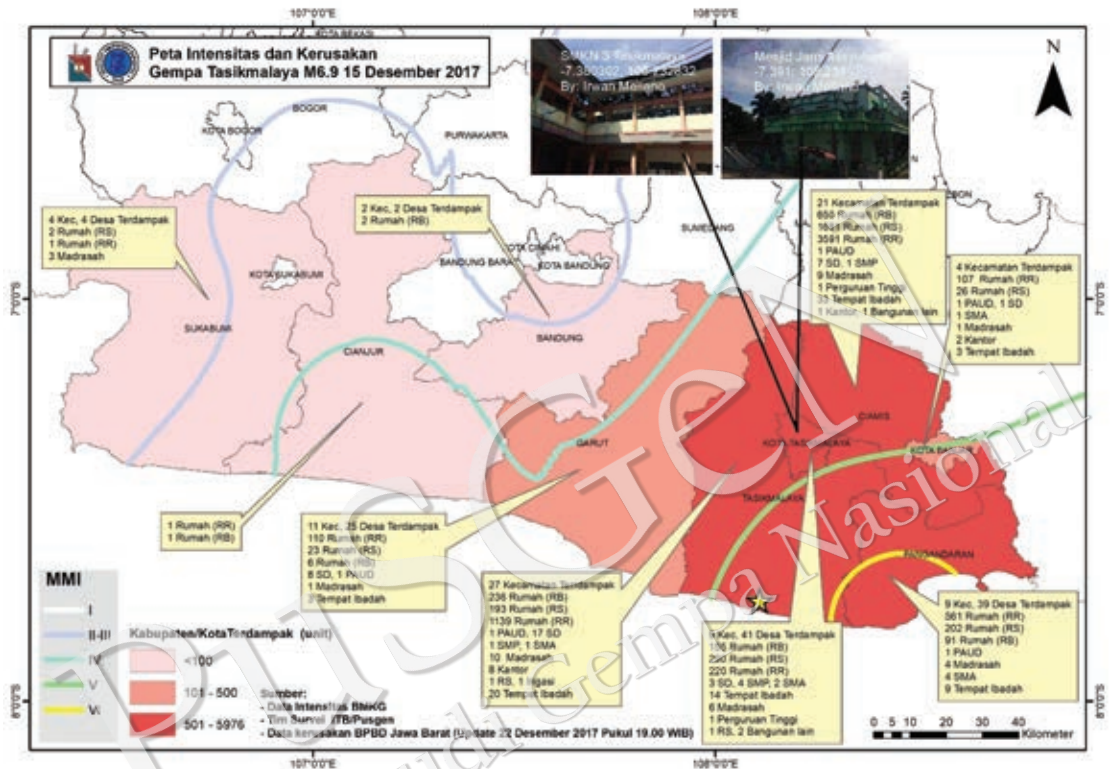
Gambar 4-7. Peta Distribusi Kerusakan Gempabumi Tasikmalaya M6.9 15 Desember 2017 yang di-overlay dengan intensitas MMI.

Kerusakan terbanyak terjadi di Kabupaten Tasikmalaya, Kabupaten Pangandaran, Kota Tasikmalaya, dan Kabupaten Ciamis. Kerusakan yang terjadi ini sebanding dengan besarnya intensitas yang dirasakan, dan ada kemungkinan juga dipengaruhi oleh struktur geologi di wilayah tersebut.

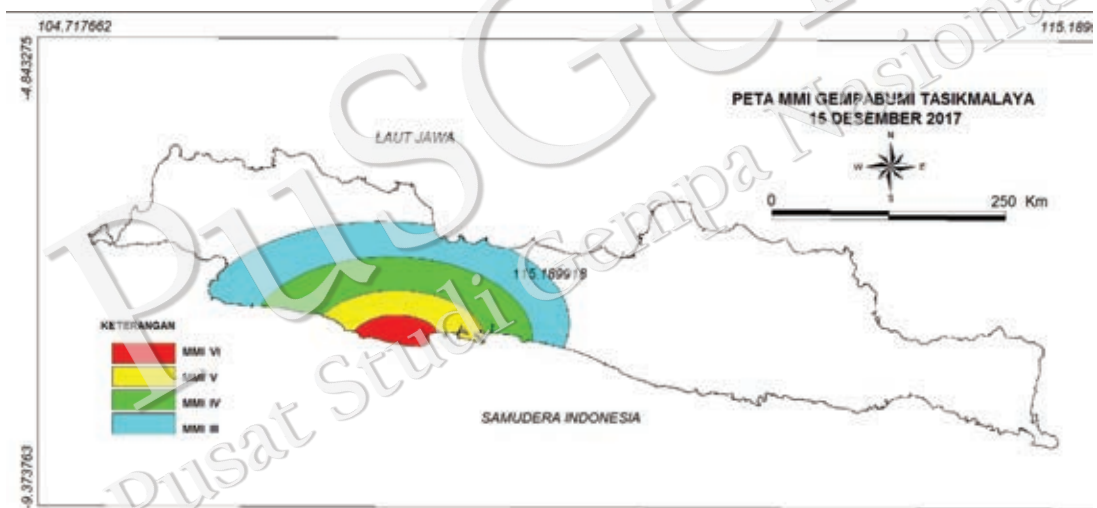
Berdasarkan pemeriksaan secara langsung di lapangan, skala intensitas maksimum kejadian gempabumi Jawa Barat Selatan tanggal 15 Desember 2017 melanda daerah Tasikmalaya bagian selatan yang mencapai skala intensitas VI MMI (*Modified Mercally Intensity*). Hal ini dicirikan oleh terasa oleh semua orang dan lari keluar rumah, orang yang sedang berjalan terganggu, jendela berderit, barang pecah-belah berjatuh dan pecah, barang-barang di atas meja dan ditempel di dinding berjatuh, mebel-mebel bergerak atau berputar, plester dinding retak dan jatuh, lonceng gereja berbunyi. Berdasarkan pengamatan lapangan terlihat bahwa dampak gempa bumi yang terjadi, terletak pada kawasan rawan bencana gempabumi menengah hingga tinggi, hal ini sesuai dengan peta kawasan rawan bencana gempabumi Provinsi Jawa Barat tahun 2014 dan Jawa Tengah tahun 2010 yang diterbitkan oleh Badan Geologi.

Gambar 5-5. Peta Iseisimal Gempabumi Tasikmalaya 12 Desember 2017.

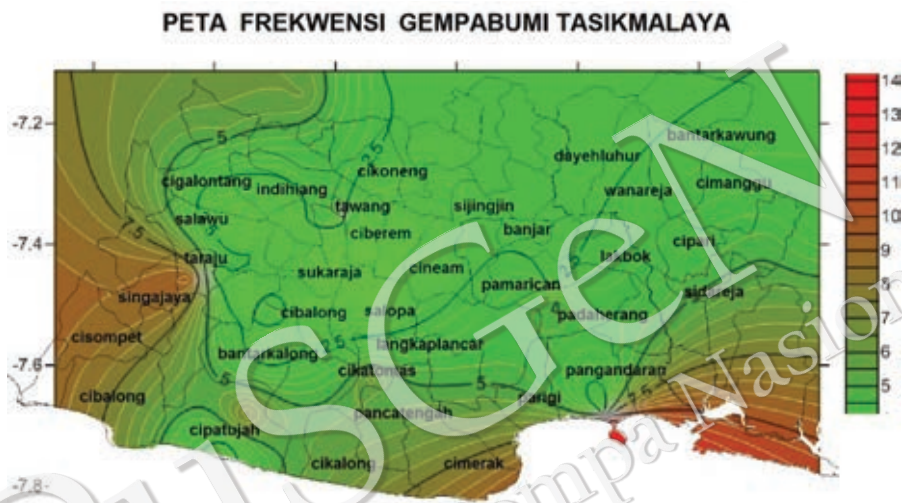
Gambar 5-6. Peta perioda dominan berdasarkan pengukuran mikrotremor daerah Tasikmalaya dan sekitarnya.

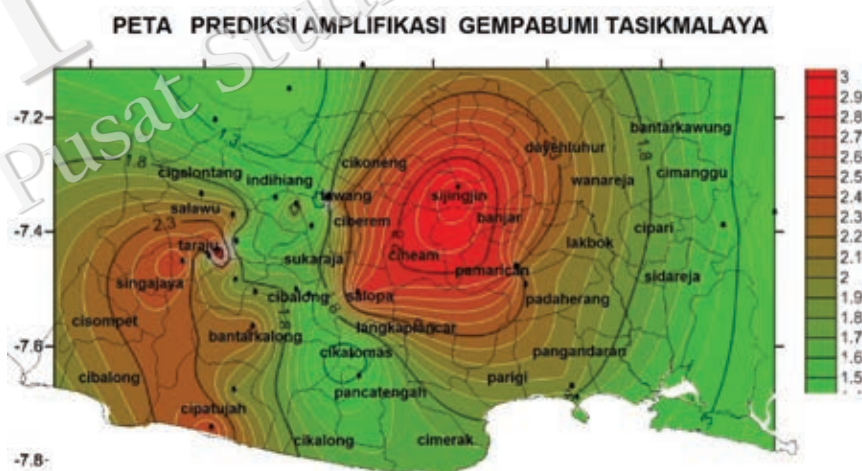
Gambar 5-7. Peta prediksi amplifikasi berdasarkan pengukuran mikrotremor daerah Tasikmalaya dan sekitarnya.

Dari hasil perhitungan dan dari peta amplifikasi di atas, terlihat bahwa nilai amplifikasi tertinggi terdapat di daerah Kecamatan Pamarican dan Kecamatan Cijeunjing, Kabupaten Ciamis, serta Kecamatan Cineam, Kabupaten Tasikmalaya. Daerah kecamatan tersebut pada kejadian gempabumi tanggal 15 Desember 2017 merupakan daerah yang mengalami dampak paling parah.

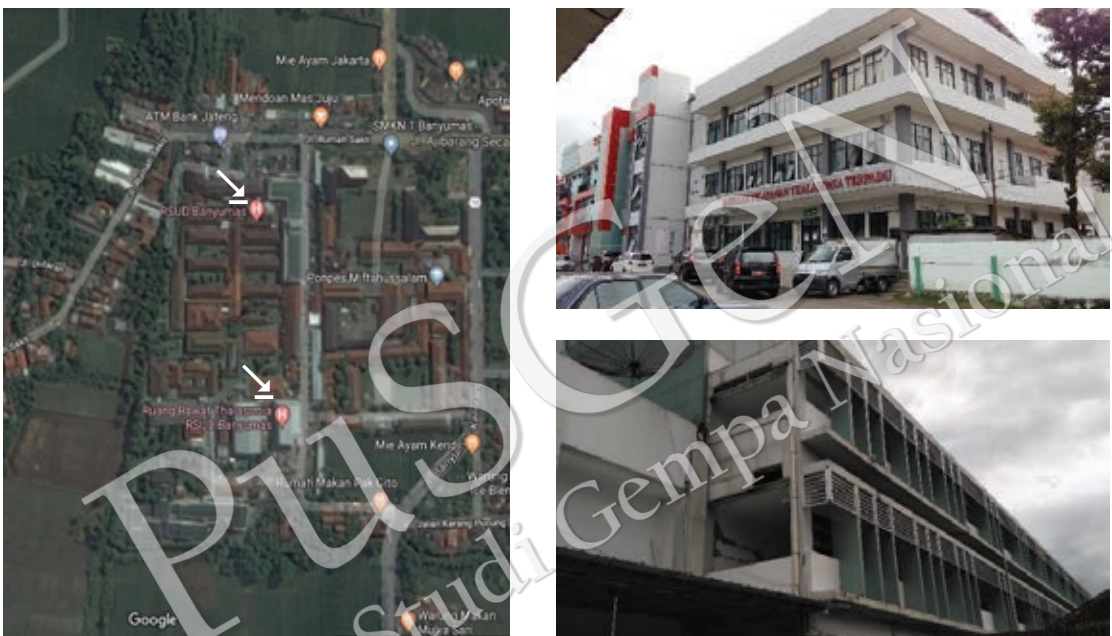
Salah satu bangunan yang terkena dampak cukup berat akibat gempa bumi Tasik adalah gedung RSUD di Kabupaten Banyumas. Berdasarkan informasi dan permintaan dari pemilik gedung, maka setelah survey cepat pada seluruh lokasi selanjutnya pemeriksaan bangunan difokuskan bangunan gedung ini yang berlokasi di jalan Rumah Sakit No. 1, Kejawar, Banyumas (Gambar 67). Ada beberapa bangunan gedung di kompleks RSUD yang mengalami kerusakan dimana yang mengalami kerusakan paling berat adalah gedung Thalasemia dan Radiologi.

Gambar 6-4. Lokasi kompleks bangunan RSUD Banyumas dan foto tampak depan bangunan gedung Thalasemia (kanan atas) dan Radiologi (kanan bawah).

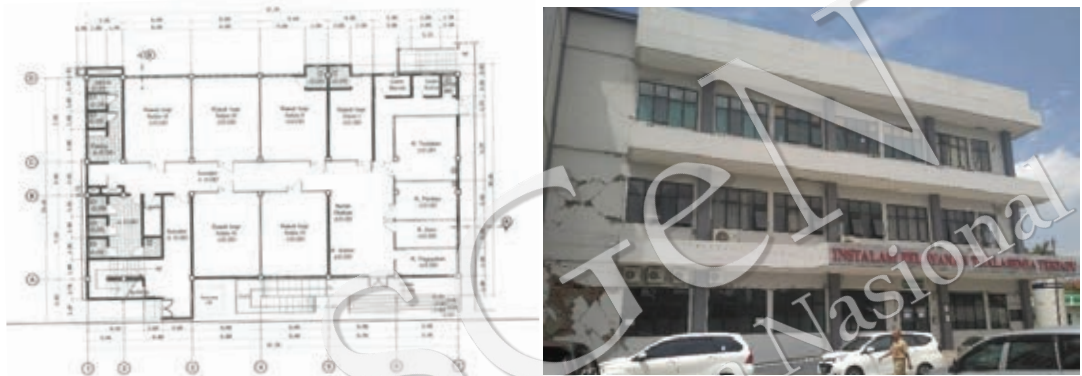
Data umum bangunan gedung Thalasemia terdiri dari 3 (tiga) lantai, yaitu lantai dasar, lantai 1, dan lantai 2, serta atap. Rangka atap berupa struktur baja rafter IWF 300 x 150 x 6,5 x 9 dengan penutup atap galvalum. Denah dan potongan melintang gedung dan tampak bangunan dari arah utara seperti pada Gambar 65. Struktur gedung terbuat dari beton bertulang dengan sistem rangka pemikul momen dengan dinding pengisi, dan fondasi tiang pancang beton bertulang Ø 35 cm. Lebar bangunan 18,00 m dan panjang 32,70 m. Tinggi bangunan dari elevasi lantai hingga bubungan atap adalah 15,77 m.

Berdasarkan hasil pemeriksaan secara visual pada bagian luar ditemukan indikasi ada penurunan tanah yang menyebabkan kerusakan pada lantai teras bagian luar. Penurunan pada lantai beton di bagian selatan bangunan mencapai 4,5 cm (Gambar 6), sedangkan pada lantai keramik di bagian utara menyebabkan lekukan pada bagian tengah lantai. Berdasarkan informasi dari pihak RSUD sebetulnya kasus ini sudah terjadi sejak sebelum gempa dan semakin tinggi dampaknya setelah dipicu goyangan gempa. Hal ini kemungkinan disebabkan kondisi stabilitas tanah disekitar lokasi bangunan gedung. Kondisi struktur utama kolom dan balok tidak menunjukkan fenomena penurunan dan tidak ditemukan kerusakan atau retakan. Beberapa kerusakan non struktural yang ditemukan adalah berupa retak pada plesteran kolom yang tidak menembus selimut beton yang berada di bagian utara bangunan.

Gambar 6-5. Gambar denah bangunan dan gedung Talasemia tampak depan.

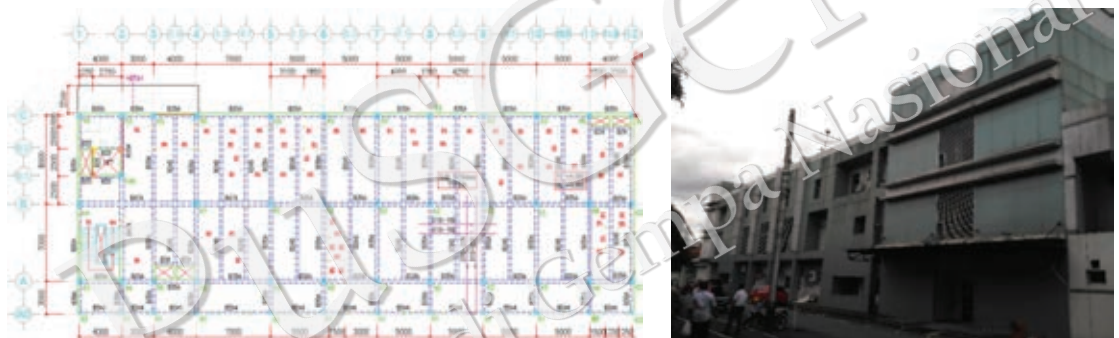
Gambar 6-10. Gambar denah gedung Radiologi pada lantai dasar dan foto tampak depan yang diambil dari bagian Timur.

Sebagian besar kerusakan yang terjadi pada gedung Radiologi adalah terjadi pada dinding pasangan bata berupa retak diagonal dan vertikal, serta plesteran dinding terkelupas. Kerusakan paling banyak terjadi pada lantai dasar yang kemungkinan disebabkan akibat dinding tidak mampu menahan beban lateral (beban gempa) yang terjadi. Beberapa contoh kerusakan pada dinding pasangan bata pada lantai dasar, lantai 1 dan 2 diperlihatkan pada Gambar 6. Pada lantai 1 ditemukan juga beberapa kolom praktis dan pasangan bata merah yang posisinya langsung menumpu pada plat lantai tanpa diikat oleh sloof sehingga memicu kerusakan pada dinding. Gambar 6 adalah kerusakan yang terjadi pada plafon gedung akibat runtuhnya rangka yang terbuat dari baja ringan.
